## 交通部臺灣鐵路管理局 行車事故報告書

- 一、發生時間：103 年 11 月 24 日（星期一）14 時 40 分
- 二、天候：晴
- 三、發生地點：樹林調車場站
- 四、事故種類：側線出軌事故
- 五、事故摘要：第 4171 次車樹林站準點(14:35)開車，14:40 擬進入樹林調車場(終點)站，是時調車場內庚二調車機 R162 號剛完成由 8 股經第 303 號轉轍器(反位)進入 3 股，號誌員於建立進站號誌擬使第 4171 次進入站內第 1 股道，惟進站號誌尚未建立完成(第 303 號轉轍器應開通定位)，進站號誌仍顯示險阻，號誌員由行車控制盤發現軌道電路 301AT 被佔用 (該第 4171 次已越過進站號誌機進入站內)，立即以行車調度無線電話呼叫司機員停車，但已不及，致第 1 車 EMC727 號於第 303 號轉轍器尖軌由反位移往定位中途駛入左、右尖軌之縫隙 (尖軌未受損)，致該 EMC727 號全軸及第 2 車 EP727 號第 1、2 軸共 6 軸出軌，立即通報相關單位，經相關單位派員搶修，出軌車輛於 25 日 02:00 復軌，受損路線於 03:55 修復。
- 六、處置過程：

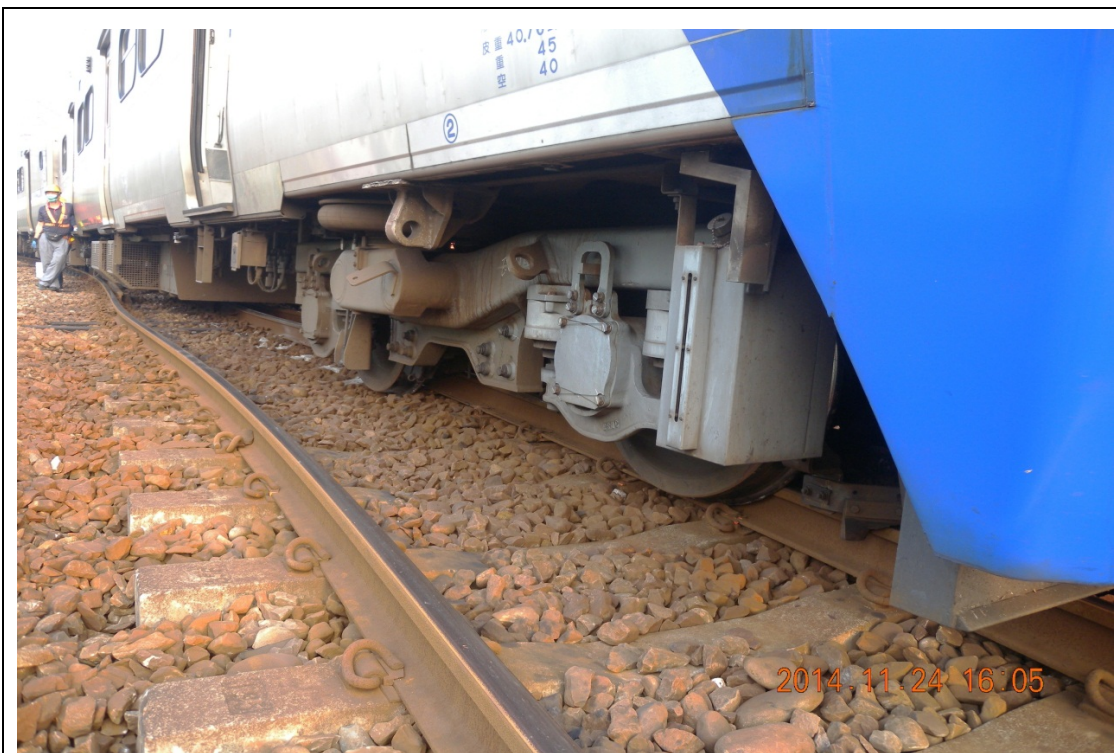
- (一) 人員傷亡情形：無。
- (二) 設備受損情形：第 303 號轉轍器拉桿被出軌車輛輾過彎曲變形、軌道挫曲變形約 30 公尺。

八、原因分析：司機員冒進進站險阻號誌肇致車輛出軌。

第 1 車 EMC727 號全軸出軌

- (一) 立即製作事故快報公告週知機班人員：加強宣導行車中應心在運轉，不得分心，依章行車，並勵行「指認呼喚應答」及「站車呼喚機制」工作。
- (二) 運、指幹部與機班人員應緊密聯繫，熱心關懷，積極宣導團隊與敬業精神，建立機班人員責任心、榮譽感及養成確認再確認、聯繫再聯繫之良好工作習慣。
- (三) 運、指幹部確實辦理督導考核、發掘機班人員不良工作習慣時，應予糾正並列管追蹤。將改善情形列入常年工作重點項目，持續加強辦理。
- (四) 將歷年行車責任事故編列成教材，請新進司機員於上班時間內由指導主任指派指導員講解 3 個案例，強化新進司機員危機意識。
- (五) 加強司機員平時訓練、考核工作，除促其養成良好工作習慣與遵章、謹慎行車外，對於各種事故之應變機制與正確作為，更應強化落實施行。
- (六) 對新進司機員及重點輔導機班人員加強隨乘督導，同時列出抽查考核項目，尤以工作精神及敬業態度，列為抽查考核重點。
- (七) 養成良好之工作習慣並恪遵「聯繫、再聯繫、再三聯繫；確認、再確認、再三確認」之工作準則。

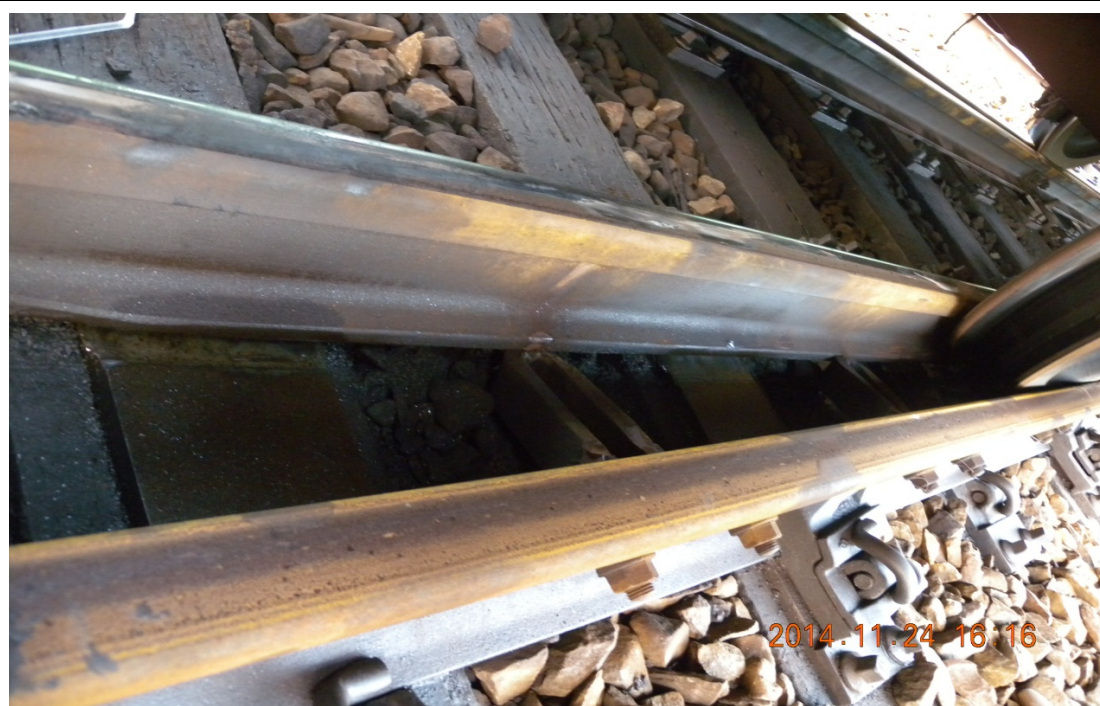
第 2 車 EP527 號第 2 軸出軌情形
