交通部臺灣鐵路管理局行車事故報告書

一、發生時間：107年4月1日（星期日）09時45分

三、發生地點：台中~烏日站間東正線

四、事故種類：死傷事故（民眾受傷）

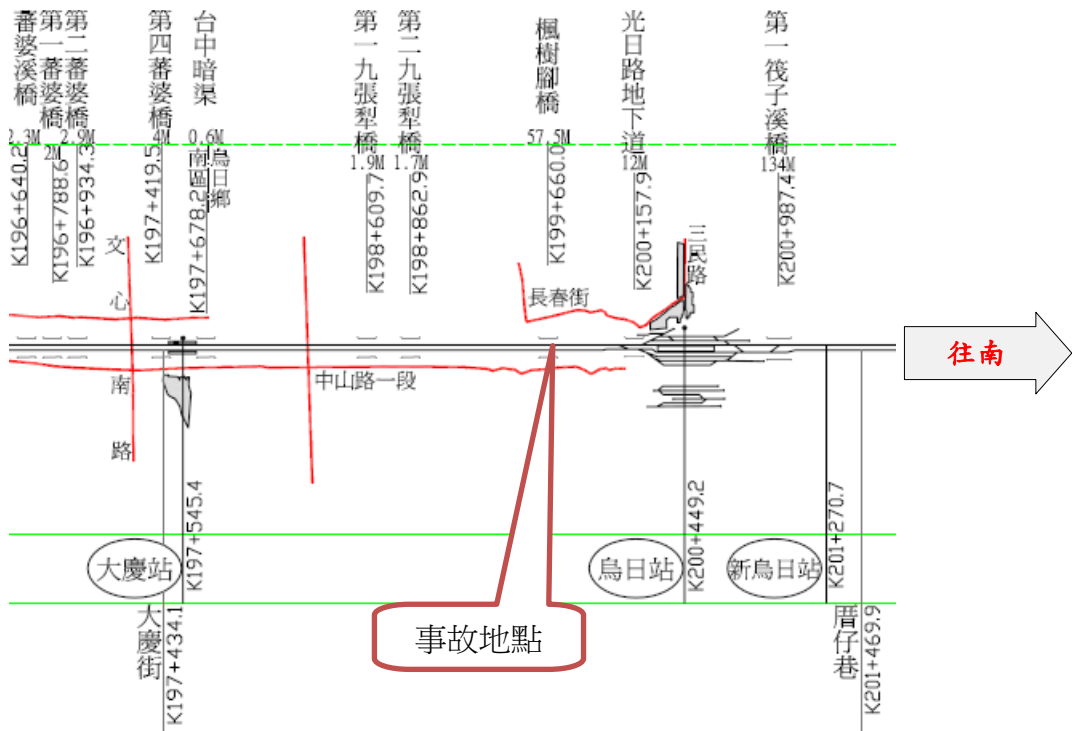
(二) 路線軌道配置圖

（一）路線坡度：6.3%下坡段。

（二）曲線半徑：800公尺。

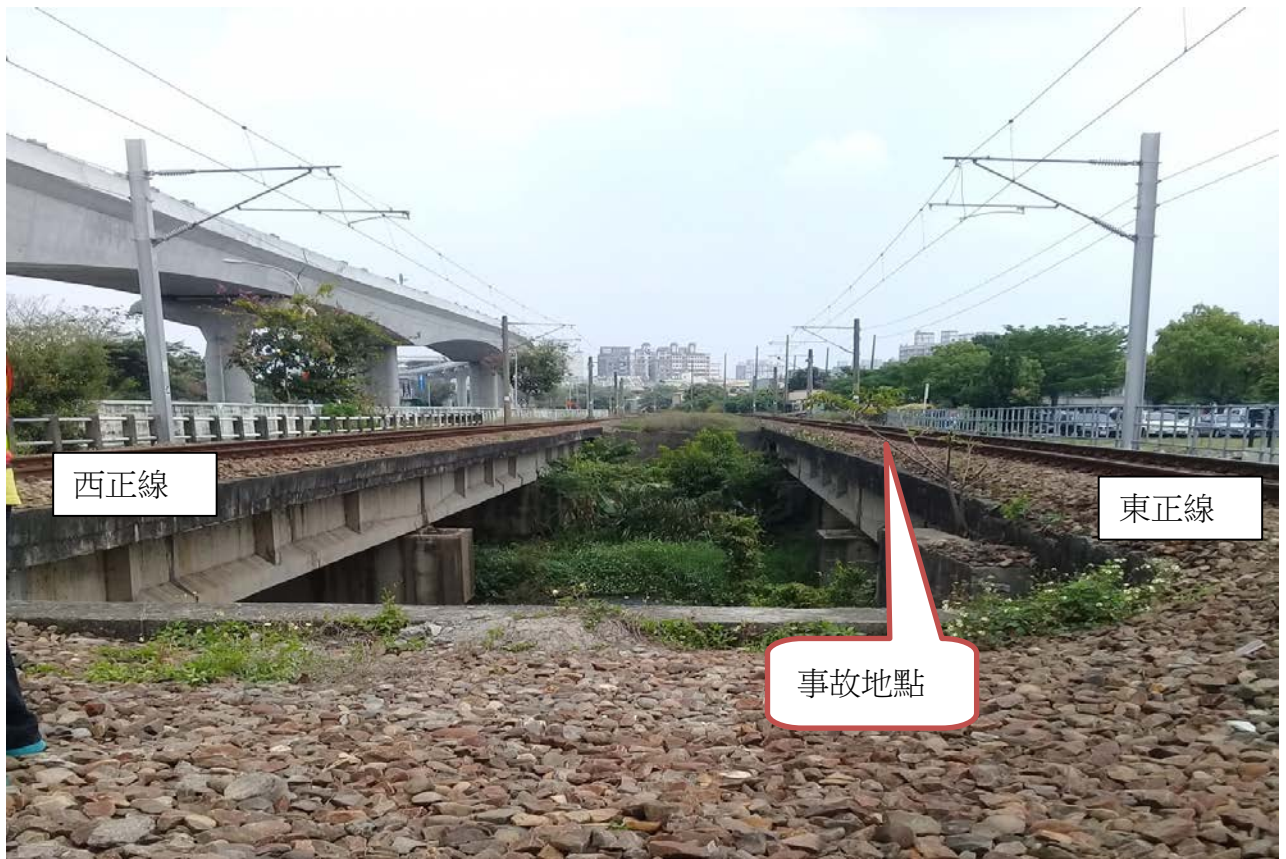
(三) 事故現場照片

五、事故摘要：第111次車台中站晚1分（09:41）開車，行駛東正線，09:45駛至台中~烏日站間 K199+680前司機員發現一男子蹲在楓樹腳橋上西側垂釣，立即鳴笛並緊急煞車，男子閃避不及，被撞掉到橋下受傷，造成台中~新烏日站間東正線不通，即報有關單位，傷者由119救護車送中山醫學大學附設中山醫院急救，10：15台中路警所及台中分局偵查隊共計7人到場救援及蒐證，10：39蒐證完成報檢察官同意放行，本次車新烏日站晚59分（10:44）通過，影響：113/7分、2143/5分、2323/18分、2133/9分、110/15分、2328/13分、114/5分、2611/13分，及2129次車台中~二水站間停駛，共計9列次/144分/旅客4510人，案由台中路警所偵辦。

十、原因分析：該男子違規闖入路線並坐在鐵路橋上垂釣，閃避不及被撞後掉落橋下受傷。

- (一) 經由本局各站、車跑馬燈、列車 LCD 與編列預算於網路及電視託播宣導短片等，積極宣導民眾鐵路交通安全。

(二) 鑒於最近多起重大死傷事故當事人係外國移工，本局擬函主管機關勞動部建議引進外勞講習課程增列電化鐵路交通安全。

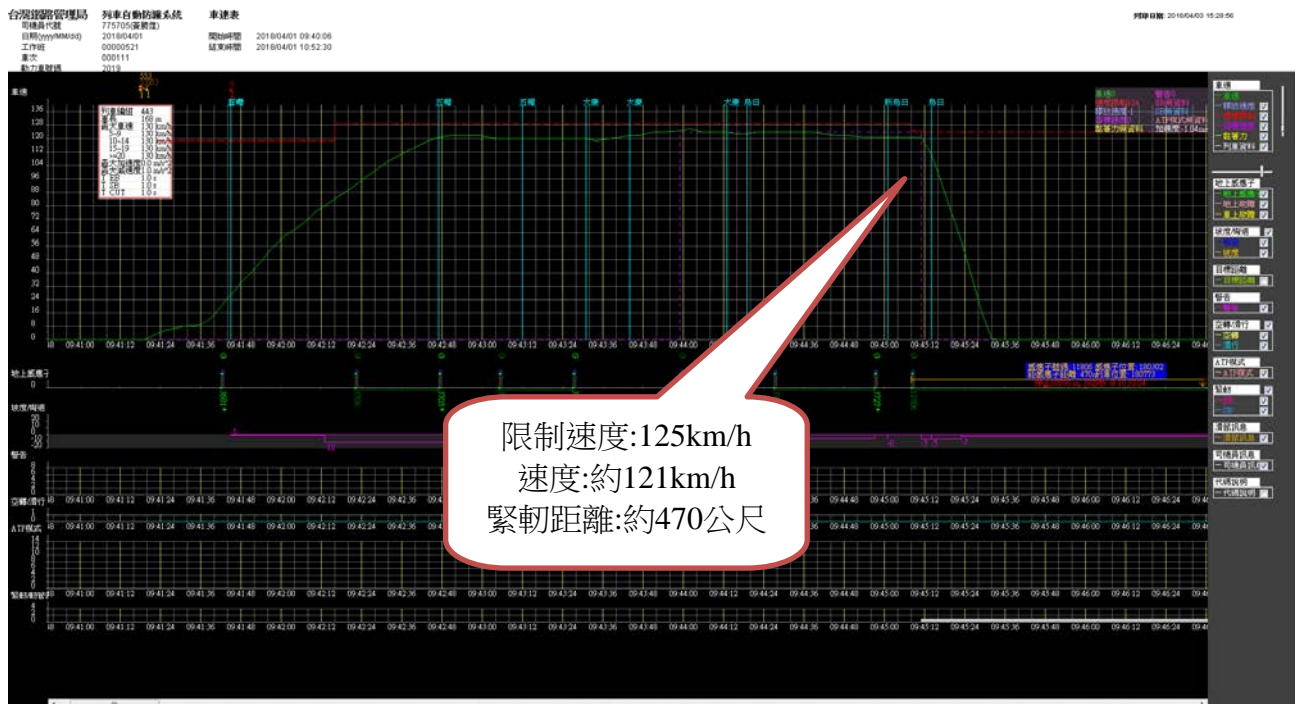
(四) 其他(第111次車速表)

- (一) 列車運行計畫及運轉情形：是日第111次車為普悠瑪自強號列車8車320噸，由七堵站始發開往潮州站。
- (二) 車速與速限：發生事故路段速限125km/hr，事發時車速121km/hr，司機員發現有一男子蹲在楓樹腳橋上垂釣，立即鳴笛並緊急煞車，操作合乎標準作業程序。
- (三) 關係者之職務、資歷、操作情形及訪談紀要：第111次車司機員為彰化機務段，101年3月擔任駕駛工作，駕駛資歷5年，當日乘務範圍為七堵~彰化，操作情形及訪談內容詳如事故摘要。
- (四) 民眾或旅客行為說明：經調閱事故列車 TEP2019號機車頭錄影紀錄該男子於於橋上聽到司機員鳴笛後，起身往橋頭閃避不及。
