交通部臺灣鐵路管理局行車事故報告書

三、發生地點：中壢~內壢站間普義里三甲平交道

四、事故種類：平交道事故

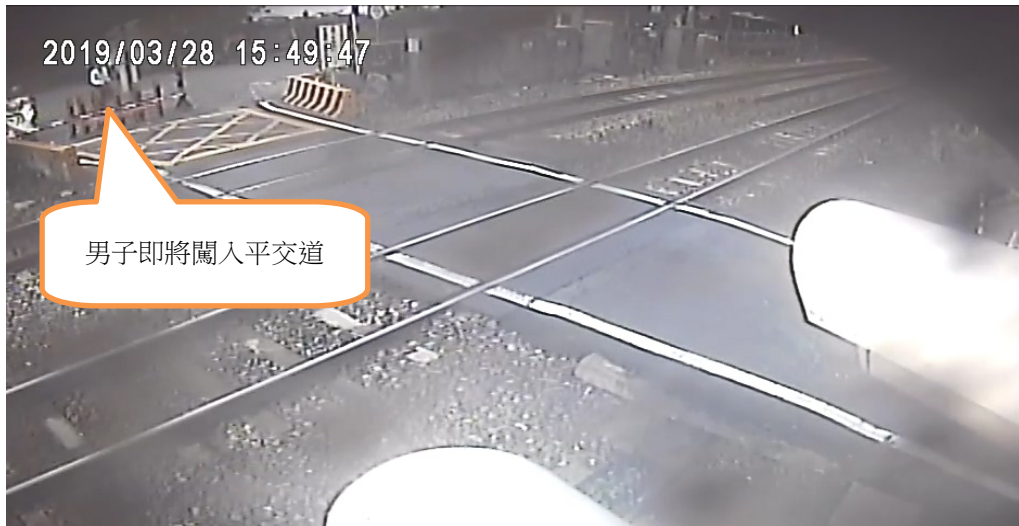
圖一：平交道監視系統截圖

- (一) 列車運行計畫及運轉情形：是日第562次車為莒光號現車8車輛290噸，由潮州站始發開往花蓮站。
- (二) 車速與速限：發生事故路段速限100km/hr，事發時車速70km/hr，司機員發現一男子突然由西闖入平交道後趴於路線上，立即鳴笛並緊急煞車，操作合乎標準作業程序。
- (三) 關係者之職務、資歷及操作情形：第562次車司機員，操作情形詳如事故摘要。
- (四) 民眾或旅客行為說明：經調閱普義里三甲平交道監視器紀錄，一男子於第562次莒光號列車駛進該平交道(平交道作用正常)約6秒前闖入，闖入後立即側躺於西正線上，被列車撞擊當場死亡。

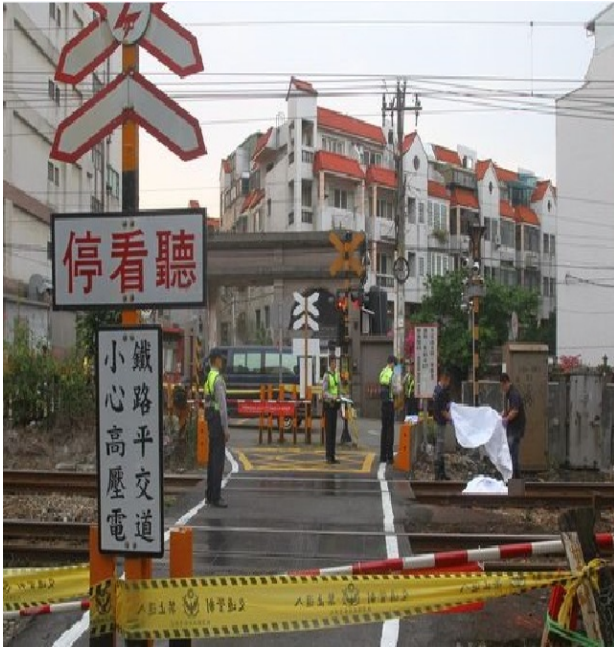
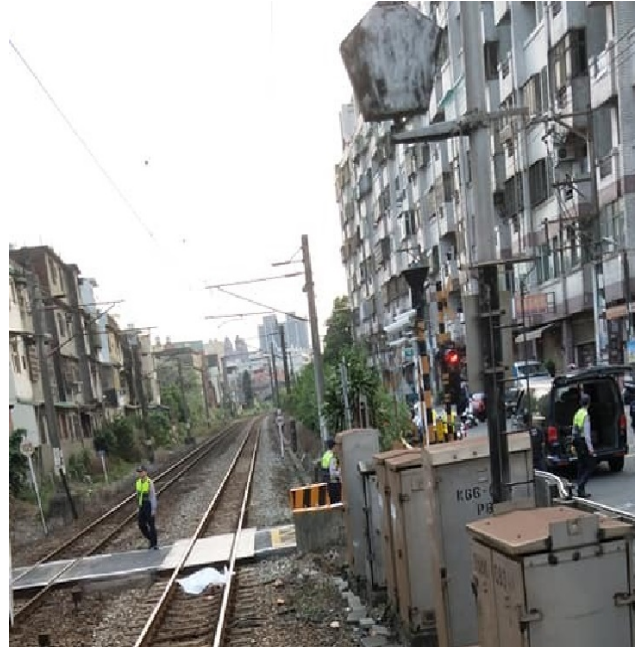
圖二：事故現場照片(出處：蘋果即時新聞)

十、原因分析：一男子由西闖入平交道後側躺於路線上，被列車撞擊當場死亡。

十一、檢討改進事項：經由本局各站、車跑馬燈、列車 LCD 與編列預算於網路及電視託播宣導短片等，積極宣導請民眾愛惜生命。

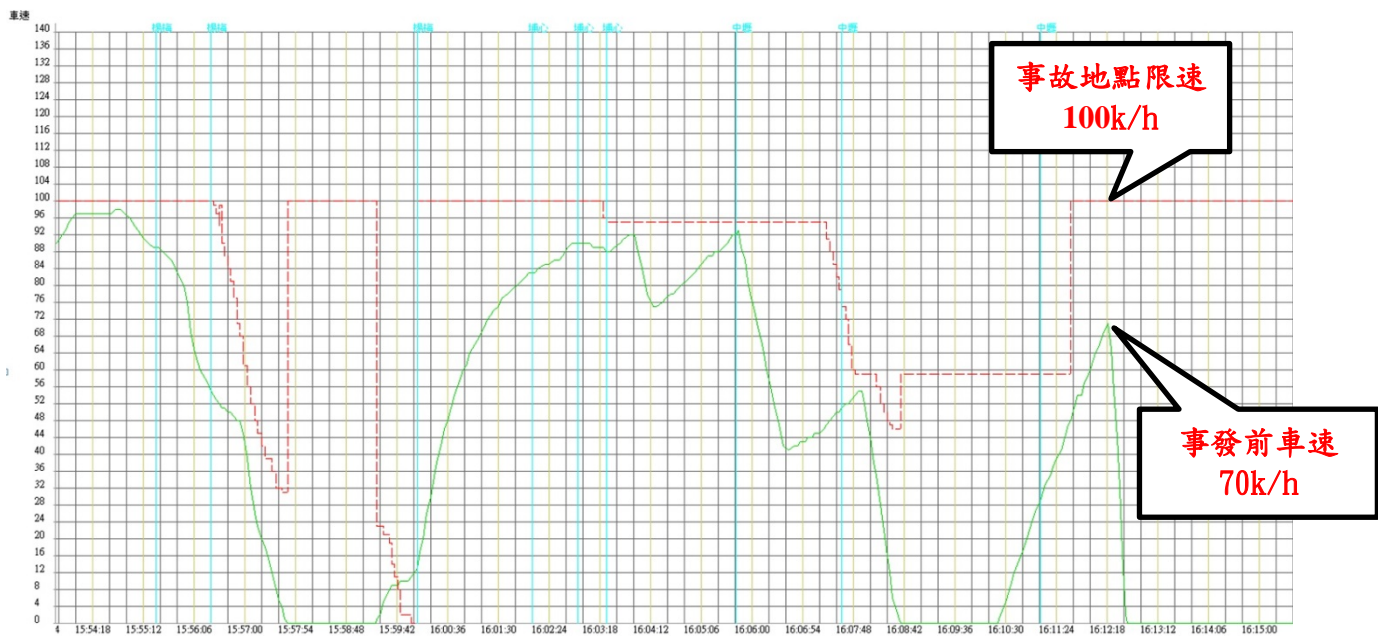
(三) 其他(第562次車速表)

註：煞車距離約250公尺
