交通部臺灣鐵路管理局 行車事故報告書

三、發生地點：七堵調車場

四、事故種類：側線出軌事故

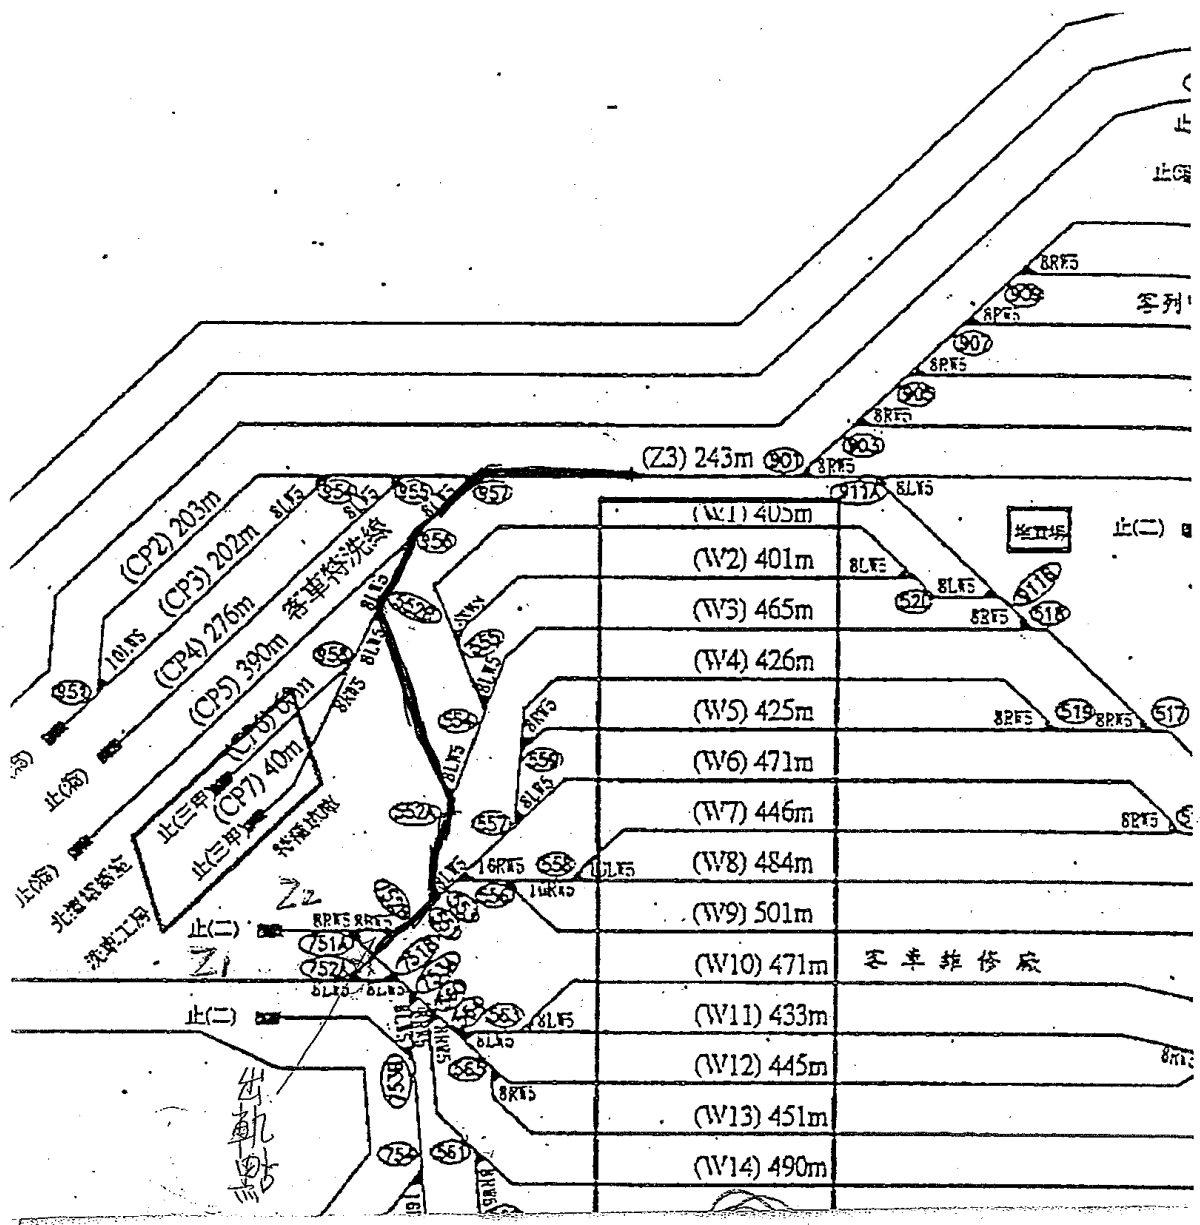
現場軌道配置縮圖

客車修務所
止(一)
止(二)
出軌

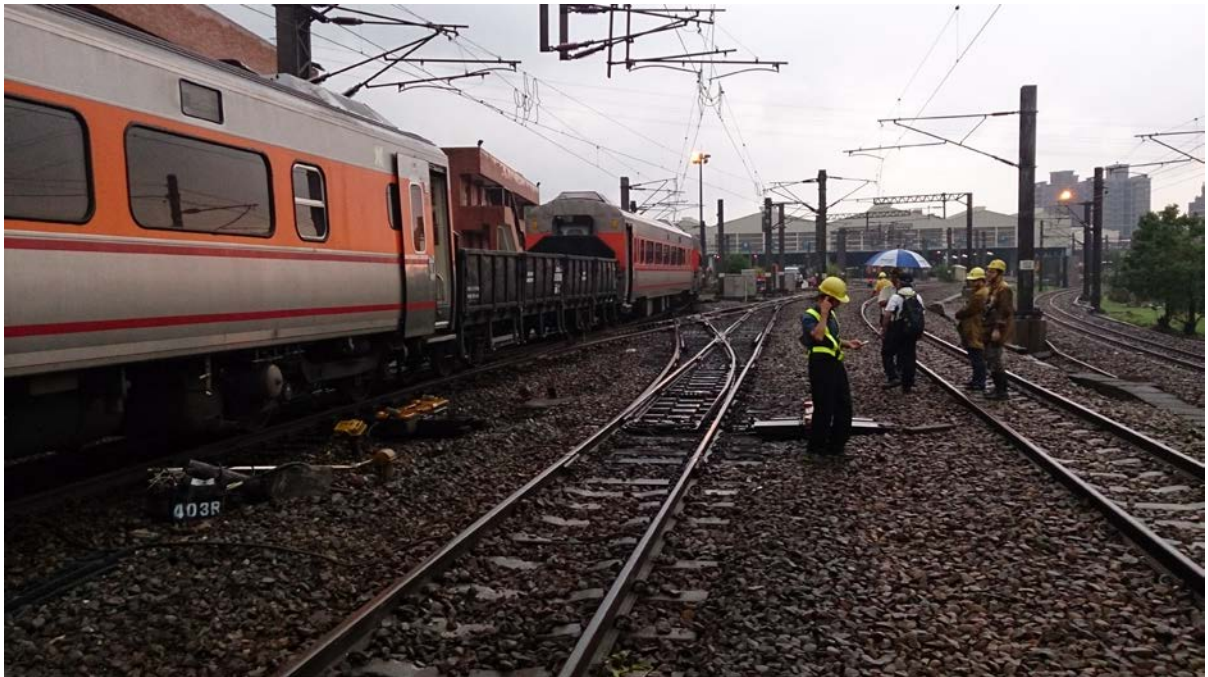
（二）設備受損情形：403R 調車號誌機毀損、551 及 752AB 轉轍器鎖錠桿件損毀。

（三）七堵調車場行控室號誌員調車作業進行中，未與現場調車員密切聯繫確認車輛位置，調車行進中扳轉第 751AB 號轉轍器，致車輛駛至該轉轍器時行走雙軌，發生二軸出軌事故。

調車前進方向第 2 車 PPH1339 行走雙線發生 2 軸出軌

- (一)七堵站已於 104 年 10 月 27 日召開檢討會以本案例列為教育訓練教材，調車中佔用軌道電路，需退回號誌機外方，如不退回號誌機外方時，應再確認後始得調移車輛及操作轉轍器。。
- (二) 調車員工落實呼喚應答機制。
- (三) 加強號誌員及調車人員對線路及號誌連鎖的了解。
- (四) 禁止預先建立進路號誌。
