交通部臺灣鐵路管理局行車事故報告書

一、發生時間：107年5月31日（星期四）22時04分

三、發生地點：新竹~香山站間 K108+234

四、事故種類：死傷事故（民眾受傷）

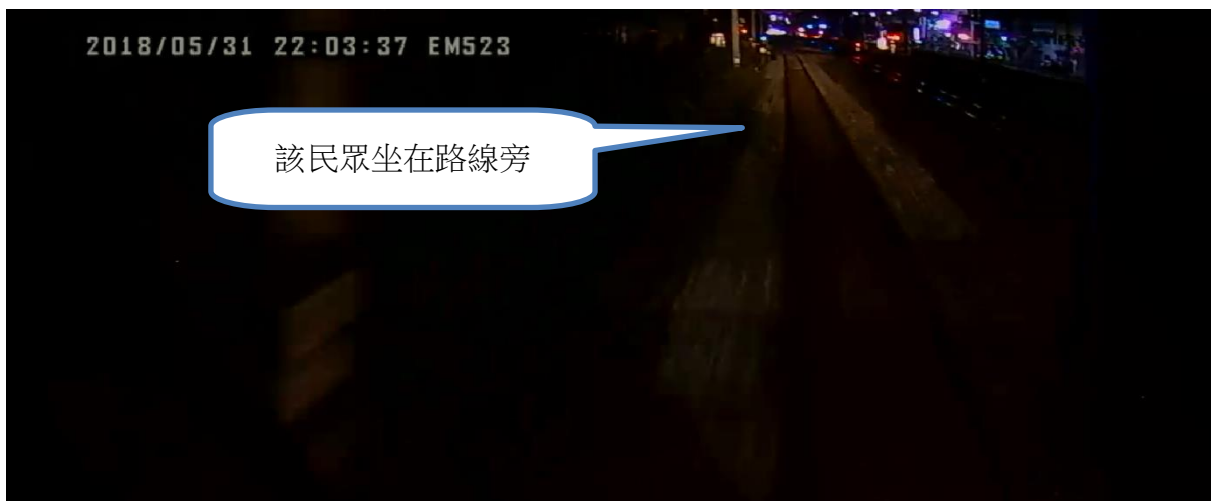
(三) 事故現場照片(第2561次車駕駛室監視錄影)

五、事故摘要：第2561次車新竹站準點(22:01)開車，行駛東正線至新竹~香山站間 K108K+234處前，司機員發現一民眾坐在東正線石碴上，立即鳴笛並緊急剎車，該人閃避不及遭列車撞擊受傷，即報相關單位，路警及救護車於22:10到達現場，救護車於22:21將傷者送新竹國泰醫院救治，本次車經路警蒐證後於22:50放行開車，香山站晚49分(22:58)到達，救護期間以西正線單線行車，影響：，案由新竹路警所偵辦。(慰問單位:新竹工務段)。

十、原因分析：一名失智男子由平交道走入路線，坐在路線石碴上被列車撞及受傷。

十一、檢討改進事項：經由本局各站、車跑馬燈、列車 LCD 與編列預算於網路及電視託播宣導短片等，積極宣導民眾鐵路交通安全與愛惜生命。

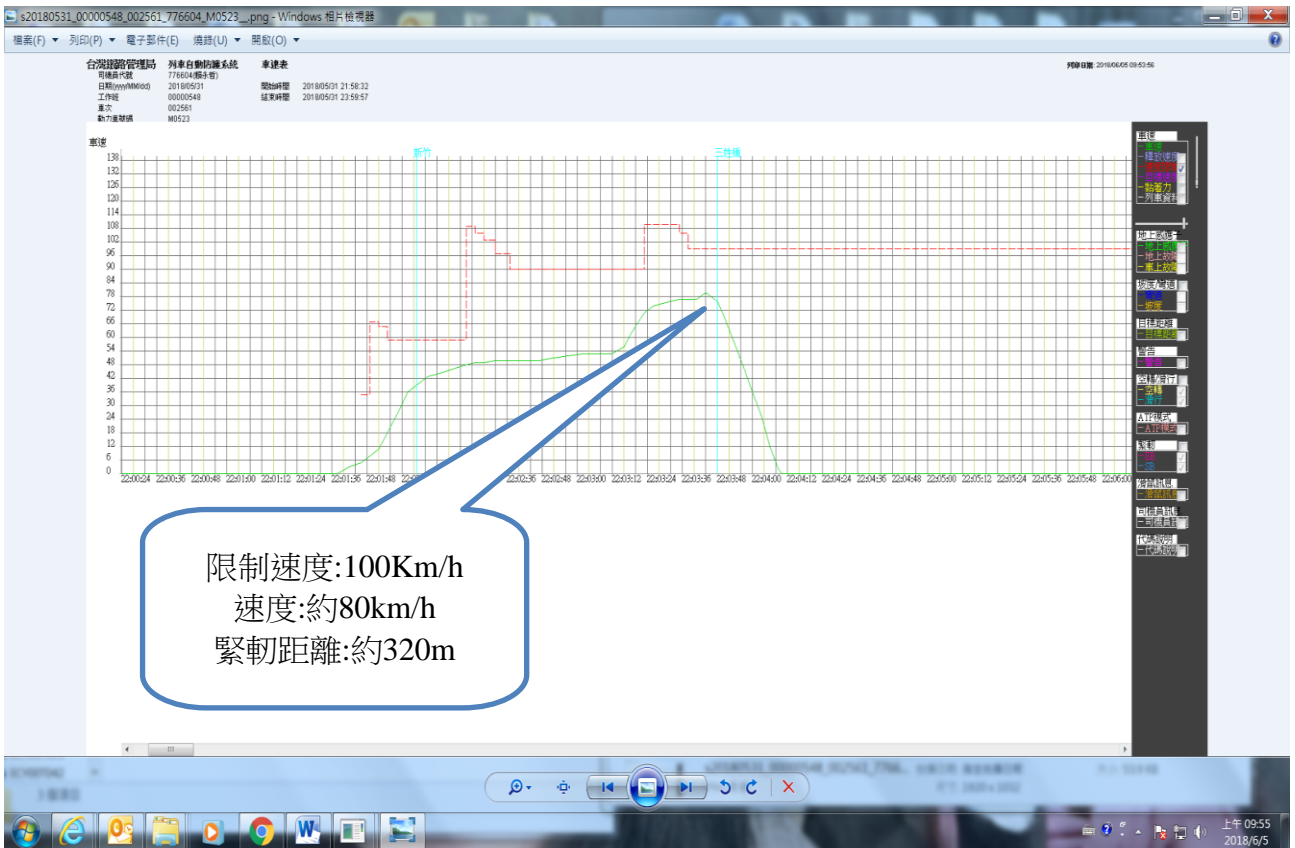
(四) 其他(第1561次車速表)

- (一) 列車運行計畫及運轉情形：是日第2561次車為區間電車4車180噸，由竹北站始發開往彰化站。
- (二) 車速與速限：發生事故路段速限100km/hr，事發時車速80km/hr，司機員發現有一男子坐在路線旁，立即鳴笛並緊急煞車，操作合乎標準作業程序。
- (三) 關係者之職務、資歷、操作情形及訪談紀要：第2561次車司機員（彰化機務段，駕駛資歷3年8個月），當日乘務範圍為新竹~彰化。
