## 交通部臺灣鐵路管理局 行車事故報告書

- 一、發生時間：104 年 11 月 13 日（星期五）19 時 20 分
- 二、天候：暗
- 三、發生地點：富源~光復站間花蓮站起點 K44+536 大全村(一)三甲平交道
- 四、事故種類：平交道事故
- 五、事故摘要：第 437 次車富源站晚 7 分通過，行駛至富源~光復站間 K44+536 大全村(一)三甲平交道前，司機員發現有一輛自小客車，由東向西熄火停於平交道上，立即鳴笛並緊急煞車，但已不及，撞擊幸無人傷亡，本路機動車 DR3014 號右前方凹陷及軀管斷損，即通報相關單位，現場經路警採證後放行，本次車光復站晚 93 分到達，案報玉里路警所偵辦。

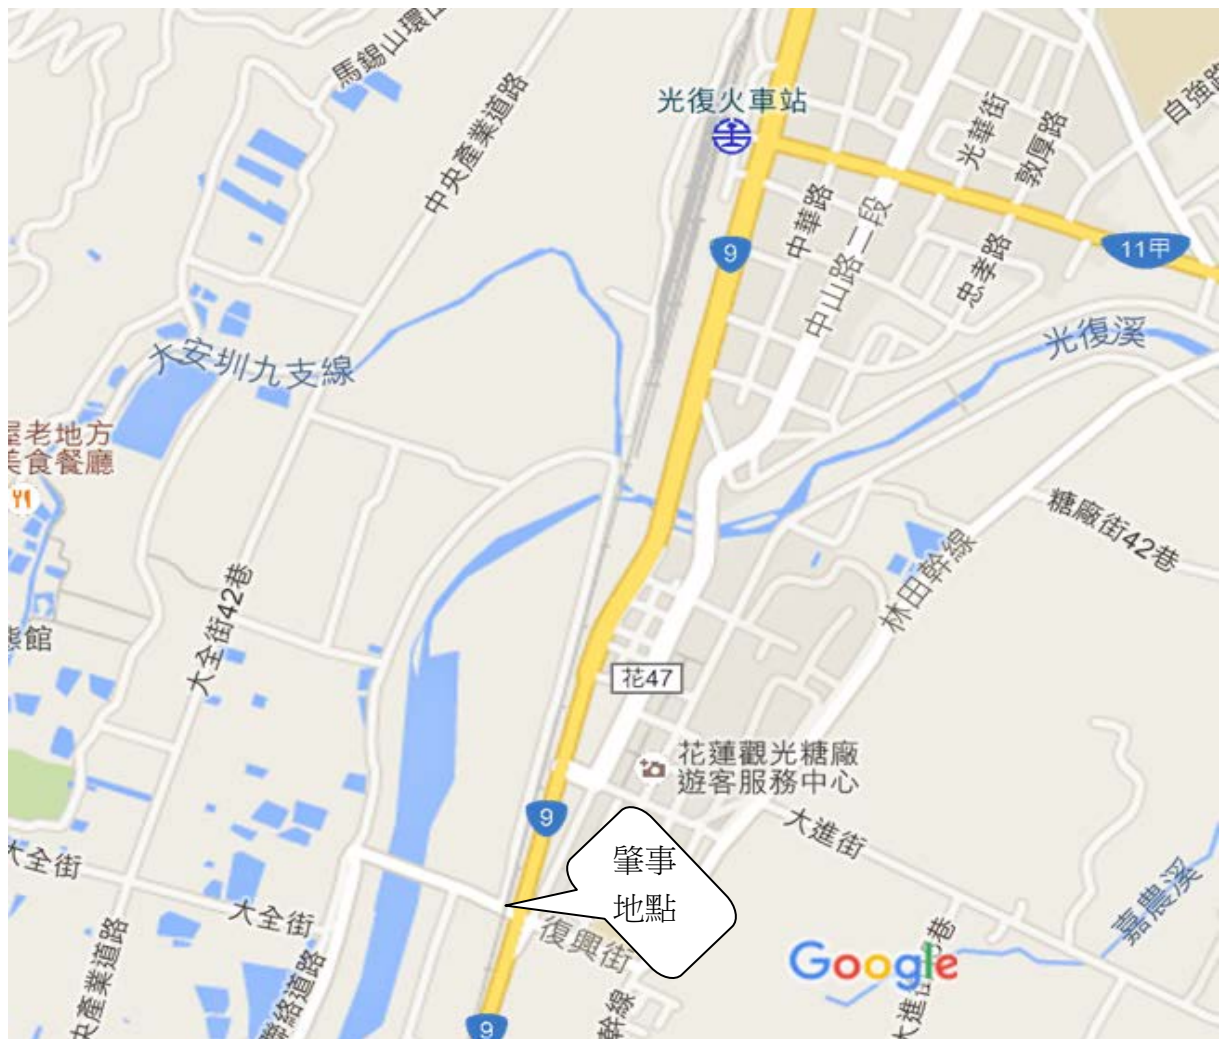
附件 1：事故地點地理位置及軌道配置圖

說明：肇事地點距離光復車站約 1 公里 167 公尺，單線運轉區間，直線路段（惟列車進入該路段之前曲線半徑為 2500 公尺），列車行進方向為千分之 5.9 下坡度。

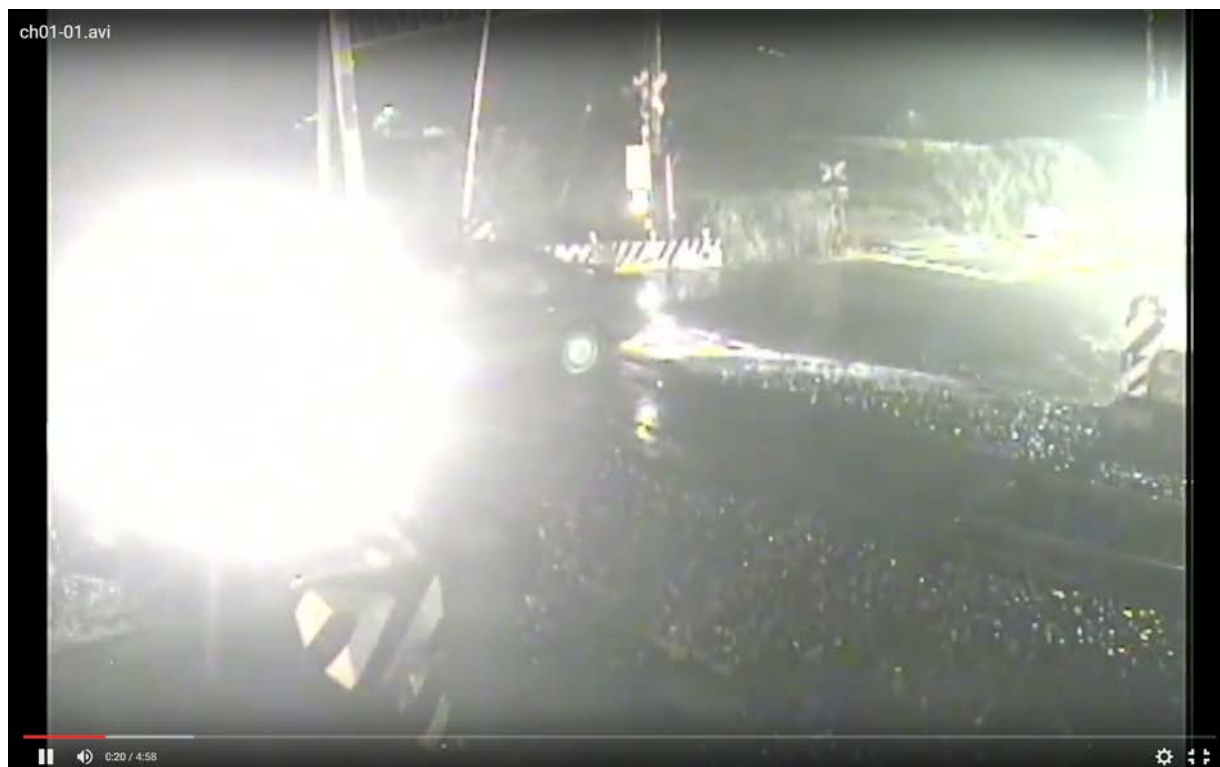
大全村(一)平交道監視器錄影

- (一) 列車未接近前，自小客車駛經平交道時因故障停在平交道上。
- (二) 駕駛人下車按下平交道緊急按鈕，但司機員發現仍煞車不及。。
- (三) 肇事路段限速 105 公里/小時，當時列車速度 57 公里/小時，司機員無超速行車。

九、檢討改進事項：本件事故肇因自小客車駕駛人車輛故障在平交道上熄火，本局擬再加強平交道安全宣導，當愛車在平交道上拋錨時，牢記「一按、二推、三跑」順序，請趕快按下平交道旁紅色「緊急按鈕」並確認已經啟動。

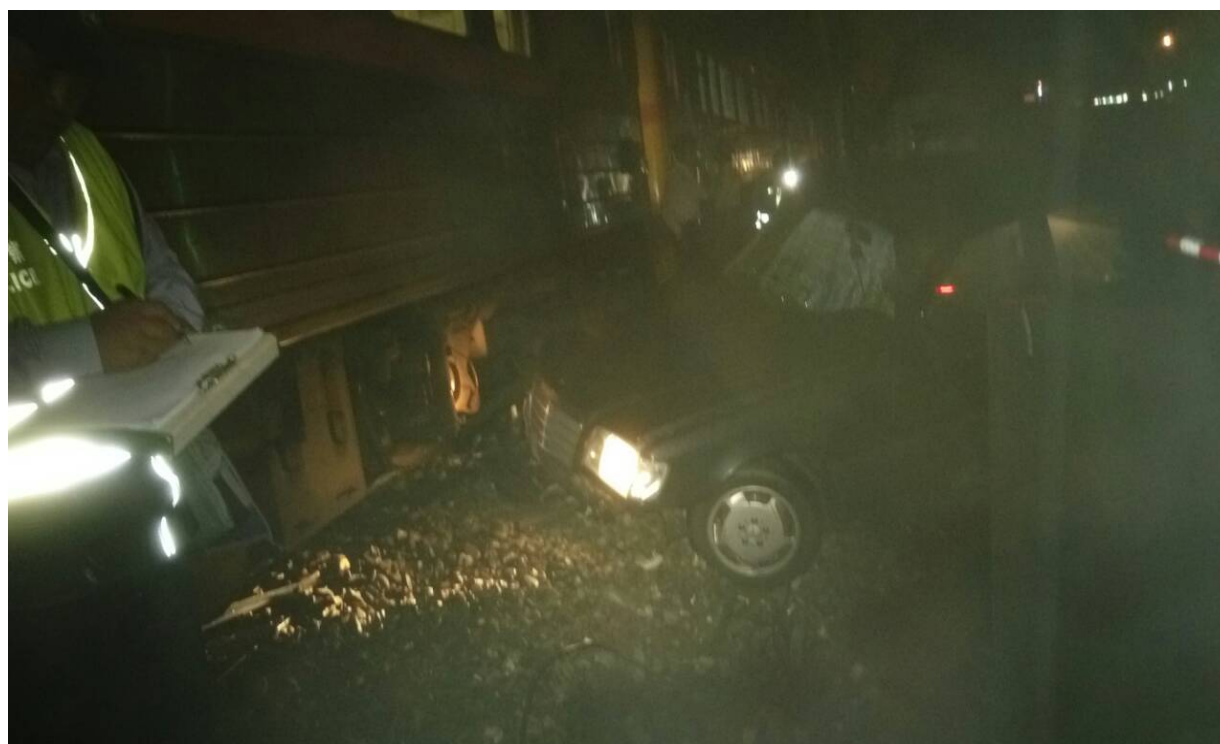
事故現場

- (一) 人員傷亡情形：無。
- (二) 設備受損情形：機動車 DR3014 號右前方凹陷及軀管斷損、平交道手動告警箱及監測箱被撞損壞。
- (三) 運轉影響情形：影響:436/57 分、438/39 分、4652/142 分、4656/117 分、443/95 分、611/63 分、317/16 分、447/30 分，計影響 8 列/559 分

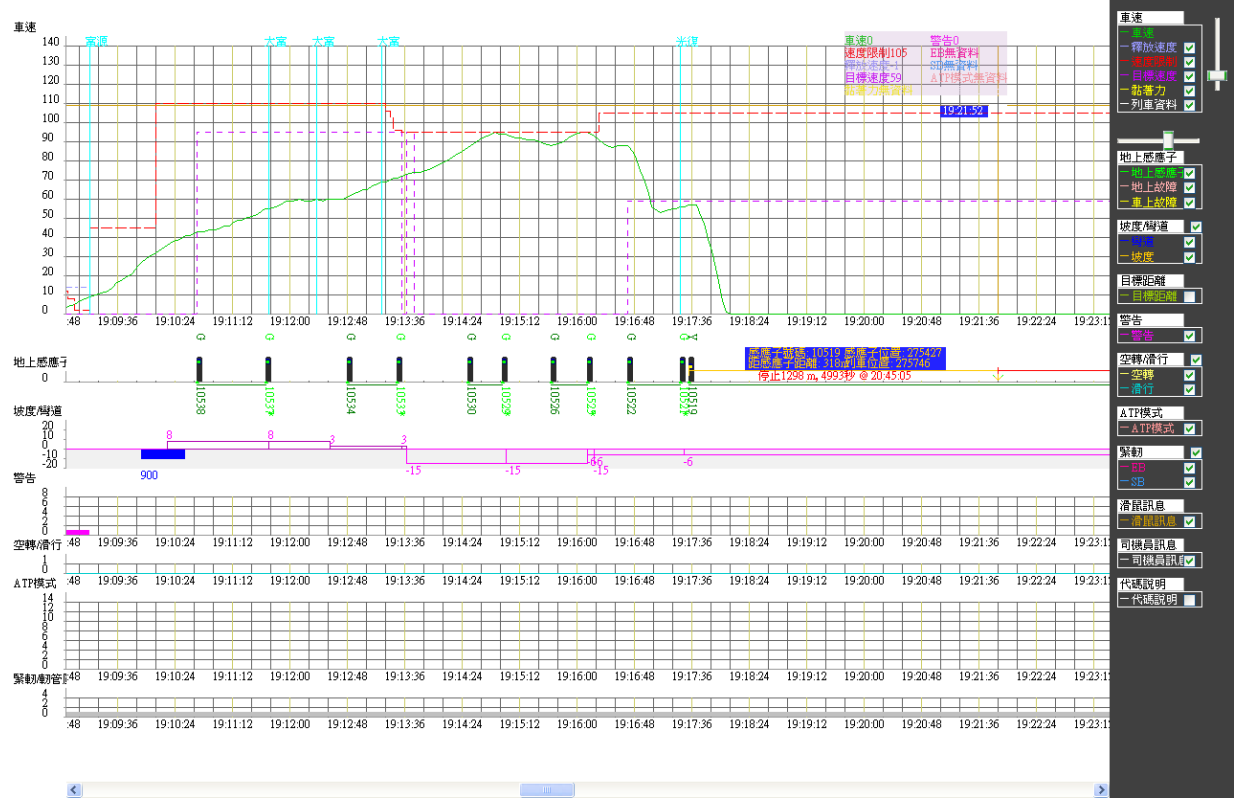
# 附件 3:其他 (ATP 行車紀錄)

**台灣鐵路管理局 列車自動防護系統 車速表**  
 司機員代號: 947801 (吳進強)  
 日期 (yyyy/MM/dd): 2015/11/13  
 工作班: T60  
 車次: 000437  
 動力車號碼: D3014  
 開始時間: 2015/11/13 17:15:03  
 結束時間: 2015/11/13 21:36:55
