交通部臺灣鐵路管理局行車事故報告書

一、發生時間：107年2月28日（星期三）10時46分

三、發生地點：善化~新市站間光華街三甲平交道

四、事故種類：平交道事故

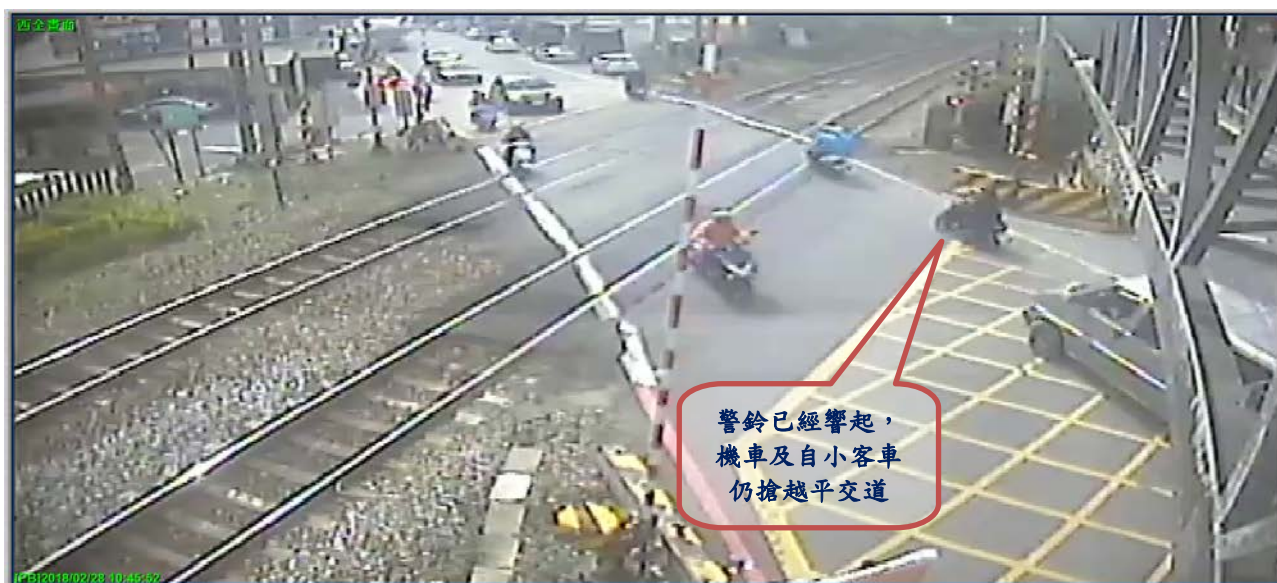
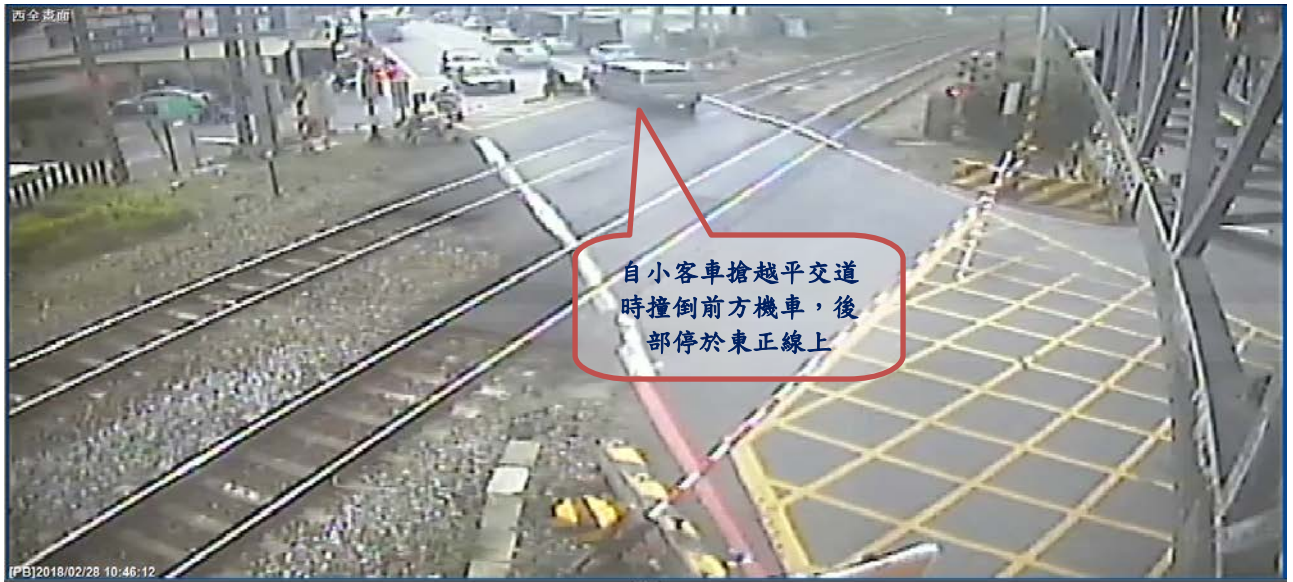
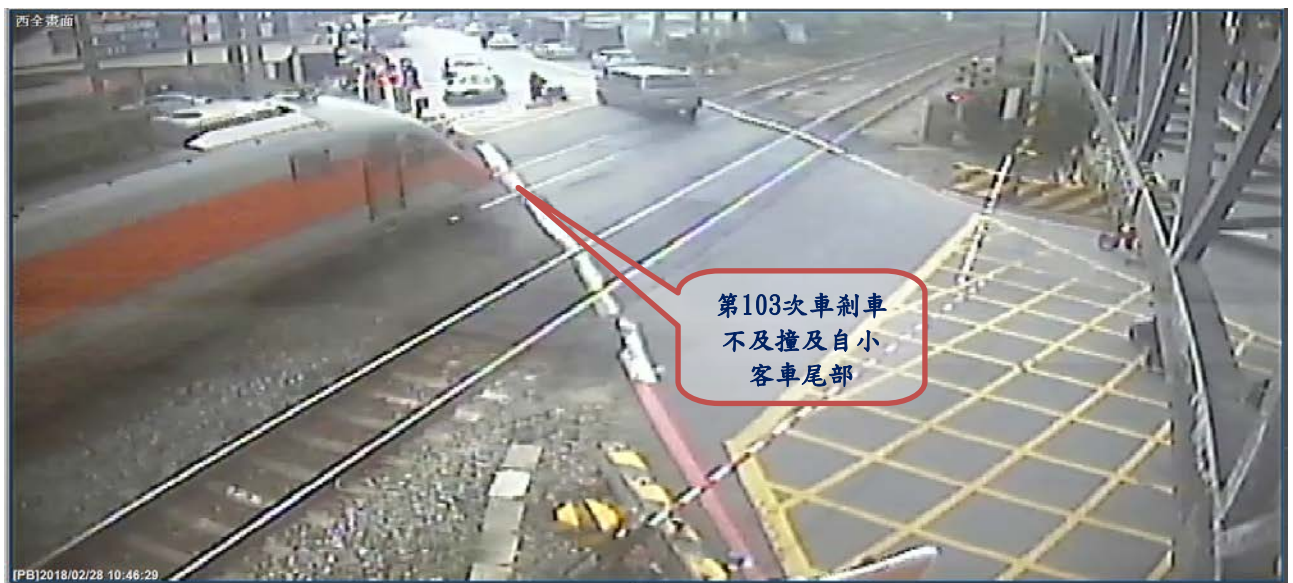
(三) 事故照片：

(二) 設備受損情形：本路平交道遮斷機損毀，機車 E1001號鼻端罩、主排障器、MR 管、BP 管及尾燈損壞。

十、原因分析：第103次自強號列車，在接近善化~新市站間光華街平交道時，該平交道警鈴已響，閃光號誌已顯示，有一輛機車及一輛自小客車由平交道西側搶越平交道，在通過平交道時，該自小客車撞到前方機車，機車倒在平交道外，自小客車停在平交道內東正線上影響本局行車，該自小客車駕駛下車未即時按下平交道緊急按鈕，或即時駛離平交道，本局第103次車司機員發現立即緊急剎車已不及，撞擊該自小客車損毀及自小客車駕駛受傷，並造成本局平交道遮斷機損毀，機車 E1001號鼻端罩、主排障器、MR管、BP管及尾燈損壞等損害。

十一、檢討改進事項：本局將持續加強平交道安全宣導，並將「通過平交道時應保持車輛淨空」列為宣傳重點。

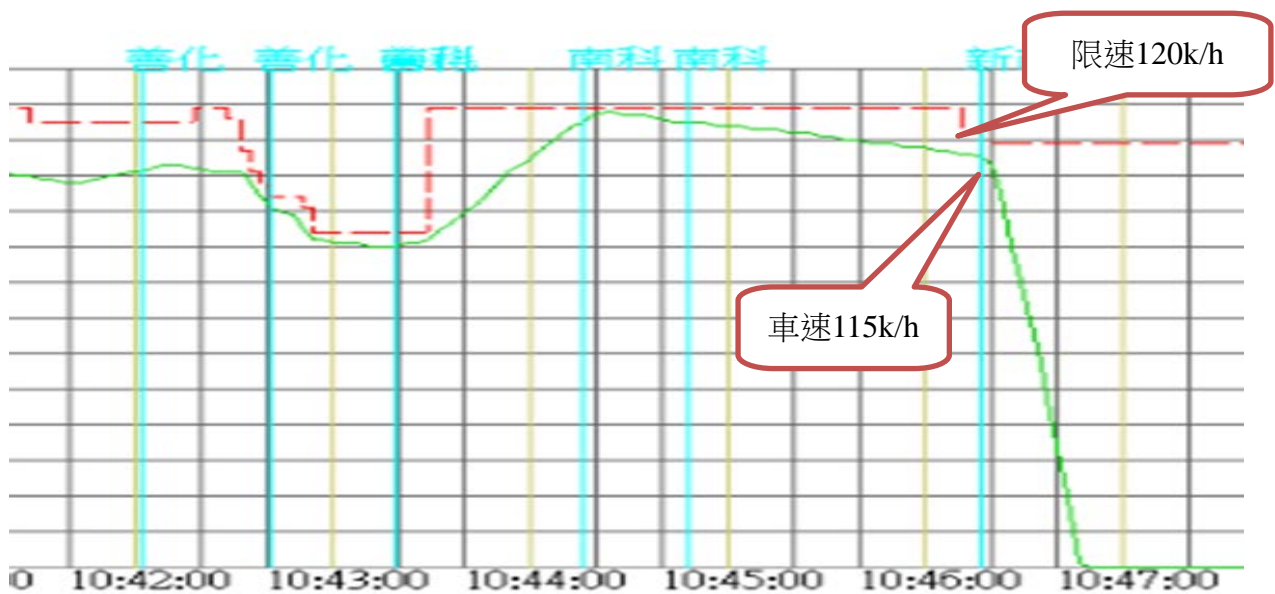
(四)其他(第103次車速表)：

(二) 車速與速限：發生事故路段速限120km/hr，事發時車速115km/hr，司機員發現有自小客車停於平交道內尾部侵入路線立即緊急煞車，操作合乎標準作業程序。
