交通部臺灣鐵路管理局行車事故報告書

一、發生時間：107年2月21日（星期三）15時32分

三、發生地點：中壢站

四、事故種類：死傷事故

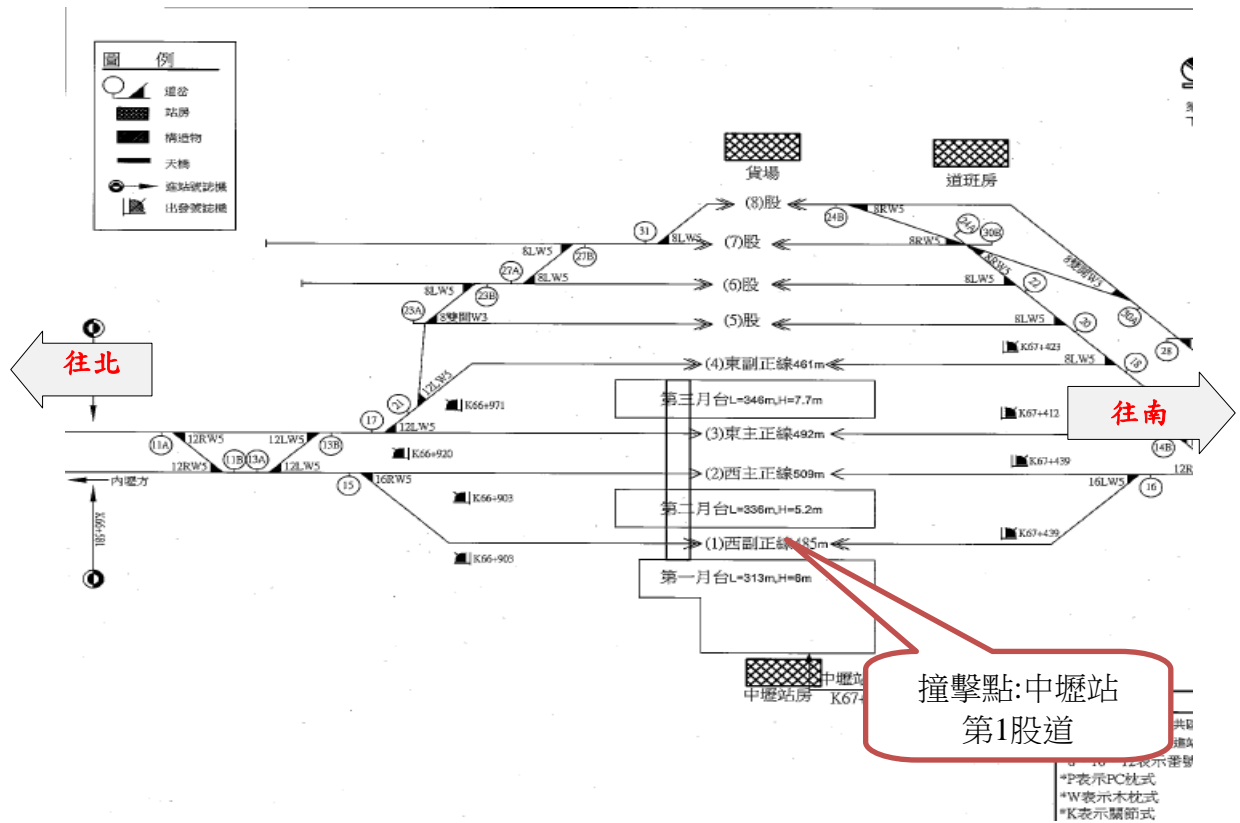
(二) 路線軌道配置圖

（一）路線坡度：0.2%上坡段。

（二）曲線半徑：直線路段。

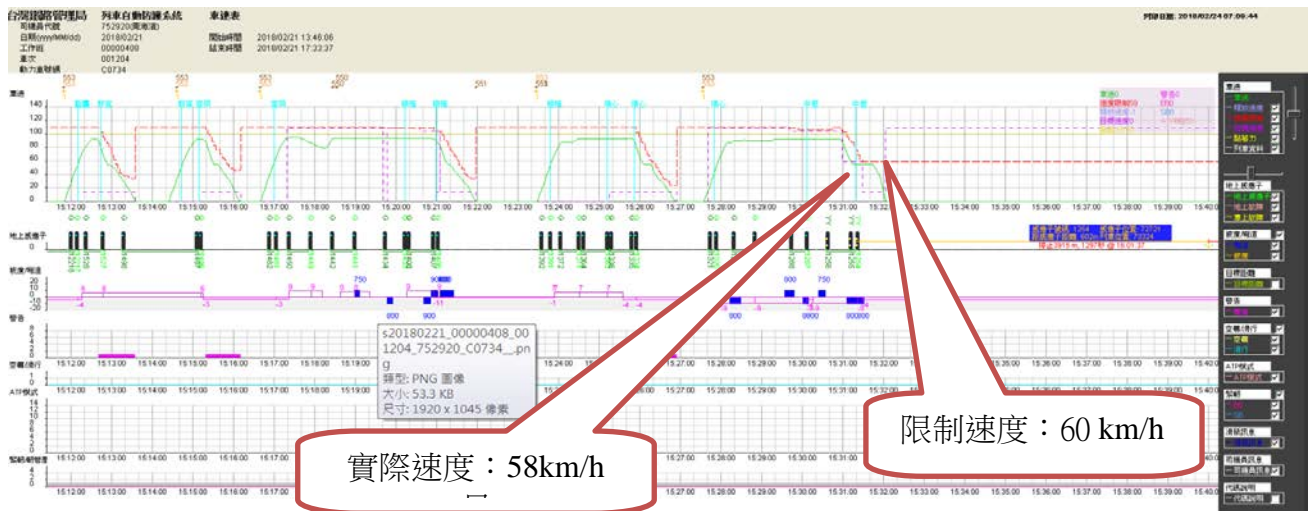
(三) 其他(第1204次車速表)

- (一) 列車運行計畫及運轉情形：是日第1204次車為700型區間車8車350頓，由苗栗站始發開往基隆站。
- (二) 車速與速限：發生事故路段速限60km/hr，事發時車速58km/hr，司機員發現有一男子突然由月台衝向列車，立即鳴笛並緊急煞車，操作合乎標準作業程序。
- (三) 關係者之職務、資歷、操作情形及訪談紀要：第110次車司機員，當日乘務範圍為苗栗~基隆，操作情形及訪談內容詳如事故摘要。
- (四) 民眾或旅客行為說明：經調閱中壢站進站刷卡紀錄，死者於15:12（監視器紀錄時間）持悠遊卡刷卡進站，月台監視器影像紀錄該男子於第2月台候車，列車接近時突然衝向列車。
