# 交通部臺灣鐵路管理局行車事故報告書

一、發生時間：107年10月17日（星期三）21時41分

三、發生地點：鶯歌~山佳站間(縱貫線/基隆站起48K+240處)

四、事故種類：死傷事故

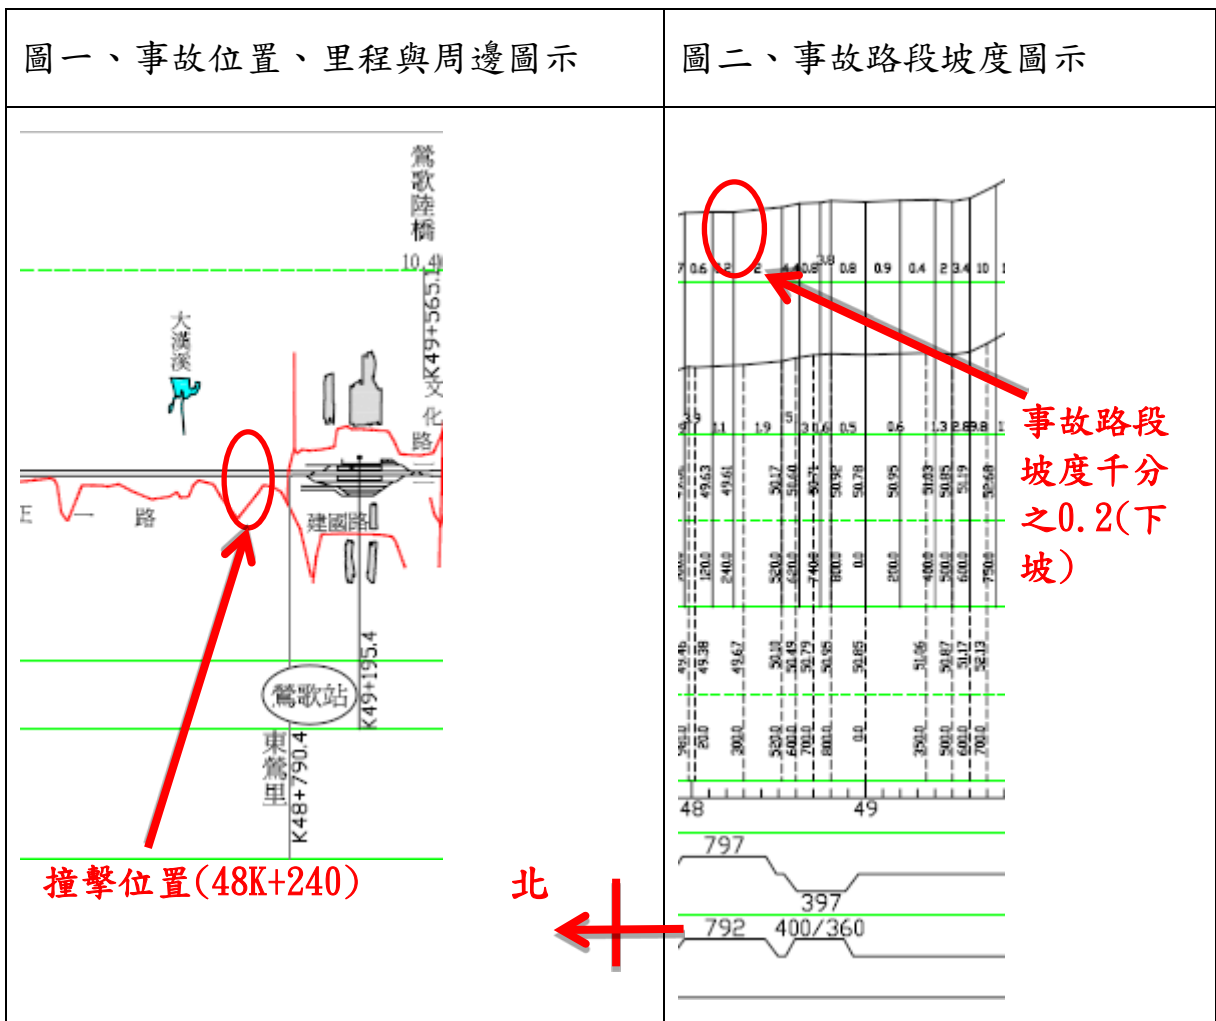
(二) 路線軌道坡度及彎道曲率配置圖

(一)路線坡度：0.2%下坡路段。

(二)曲線半徑：無。

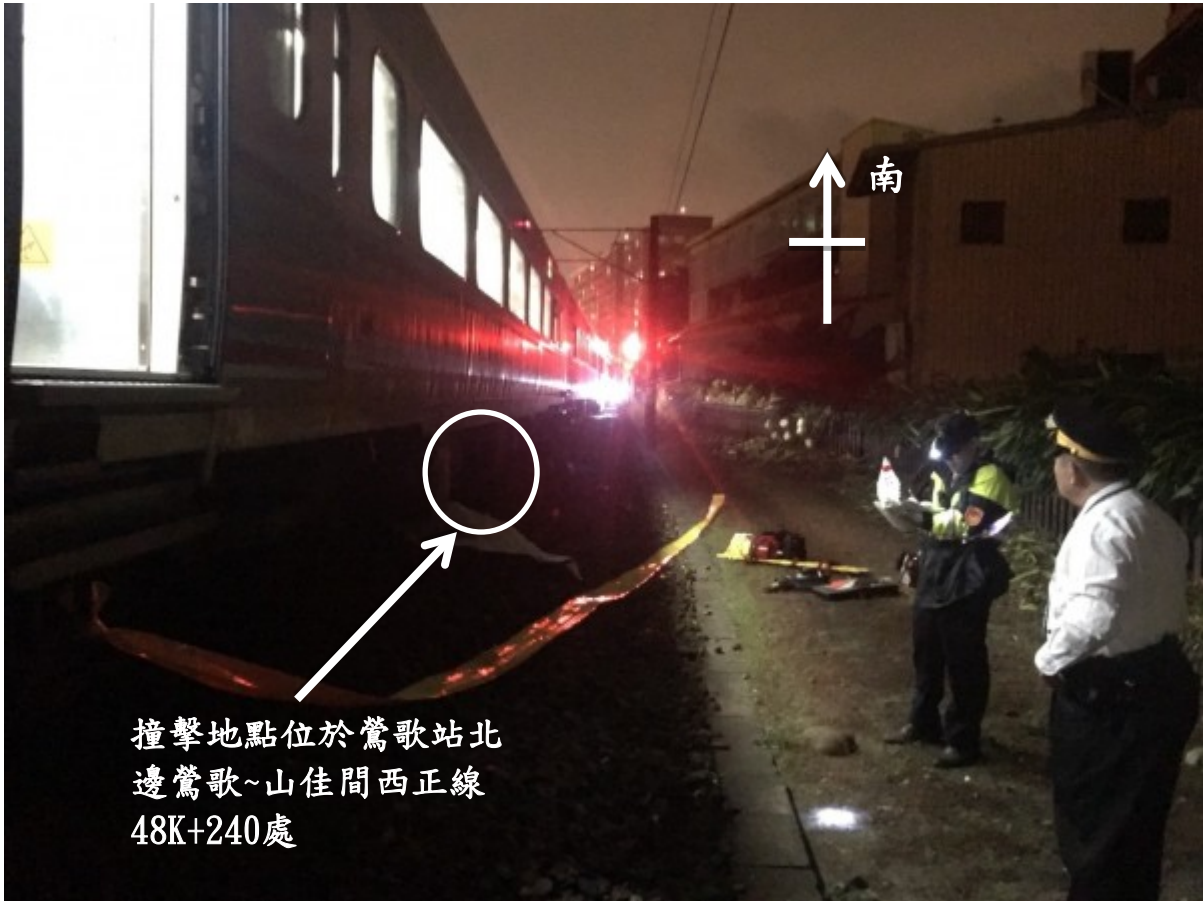
照片一、事故現場照片

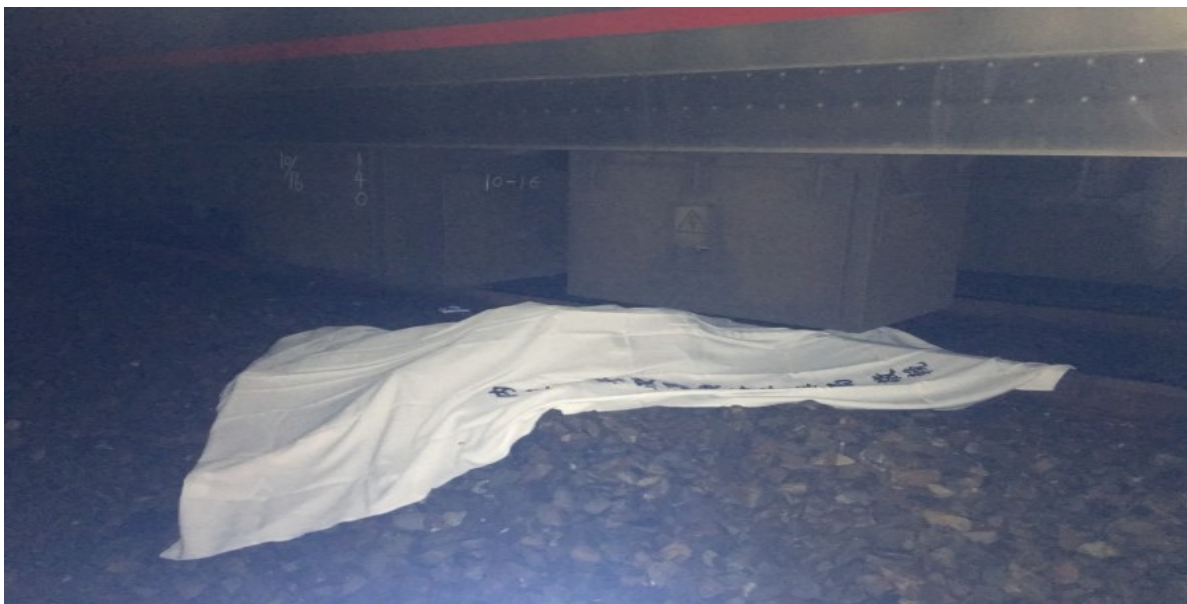
照片二、車底部散佈之屍塊

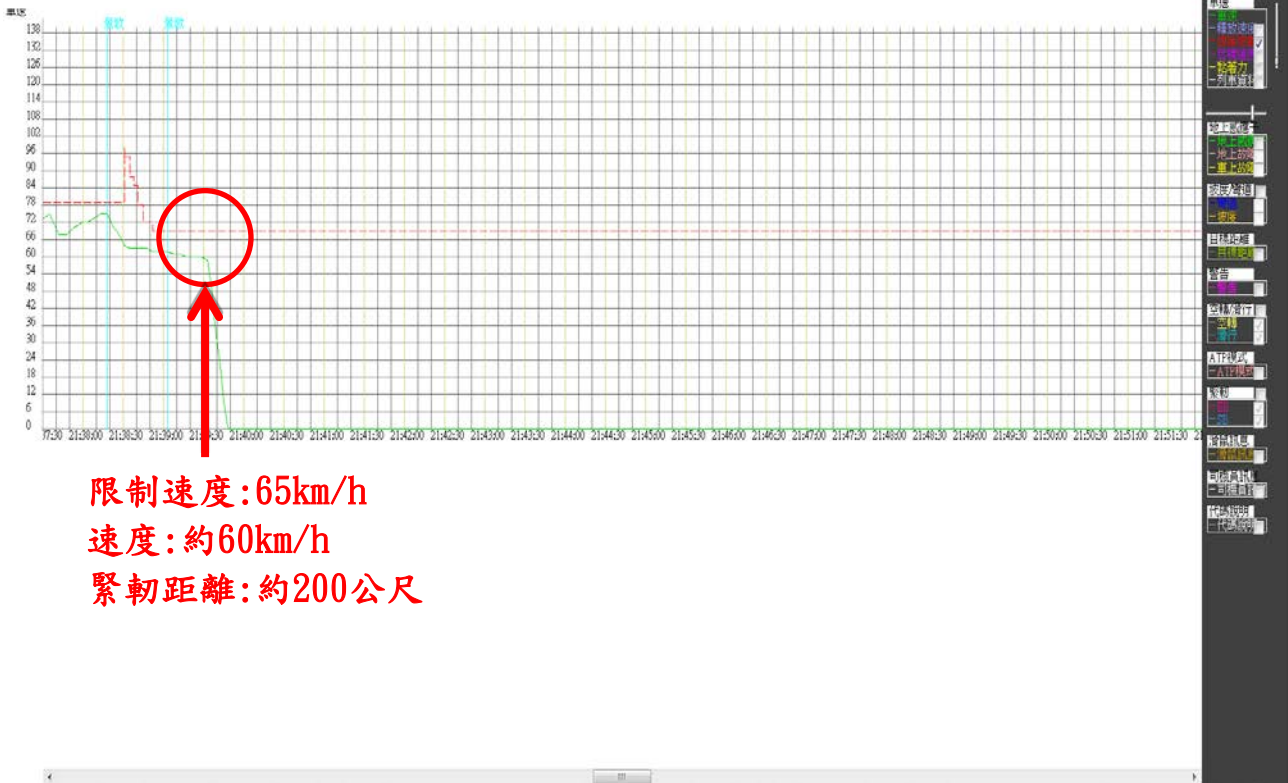
(四)、144次之車速表：

第144次發生事故路段速限65km/hr，事發時車速60km/hr，事發地點為彎道且夜間視線昏暗，司機員發現撞擊不明物後立即緊急緊軔停車，煞車距離約200公尺，操作合乎標準作業程序。
