交通部臺灣鐵路管理局行車事故報告書

參、發生地點：水上～南靖站間中興路平交道(K303+270)

肆、事故種類：平交道事故

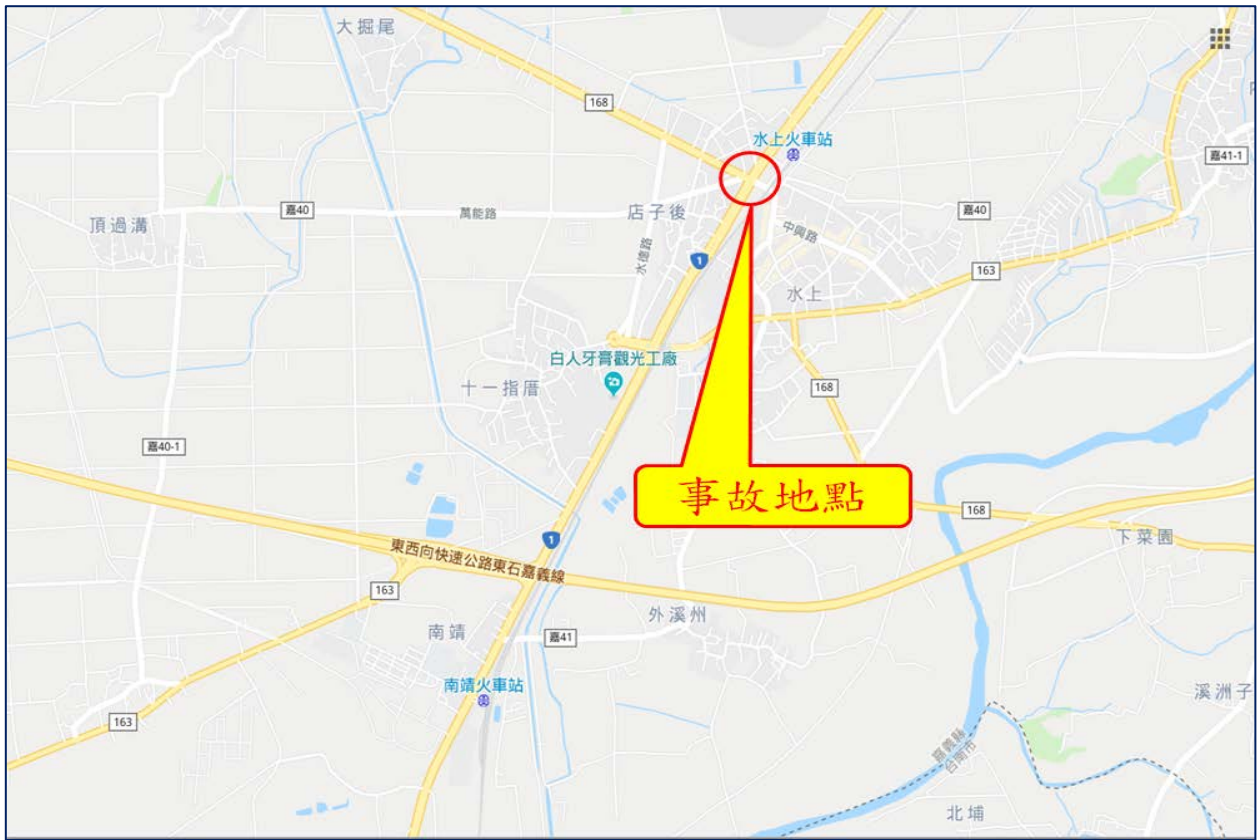
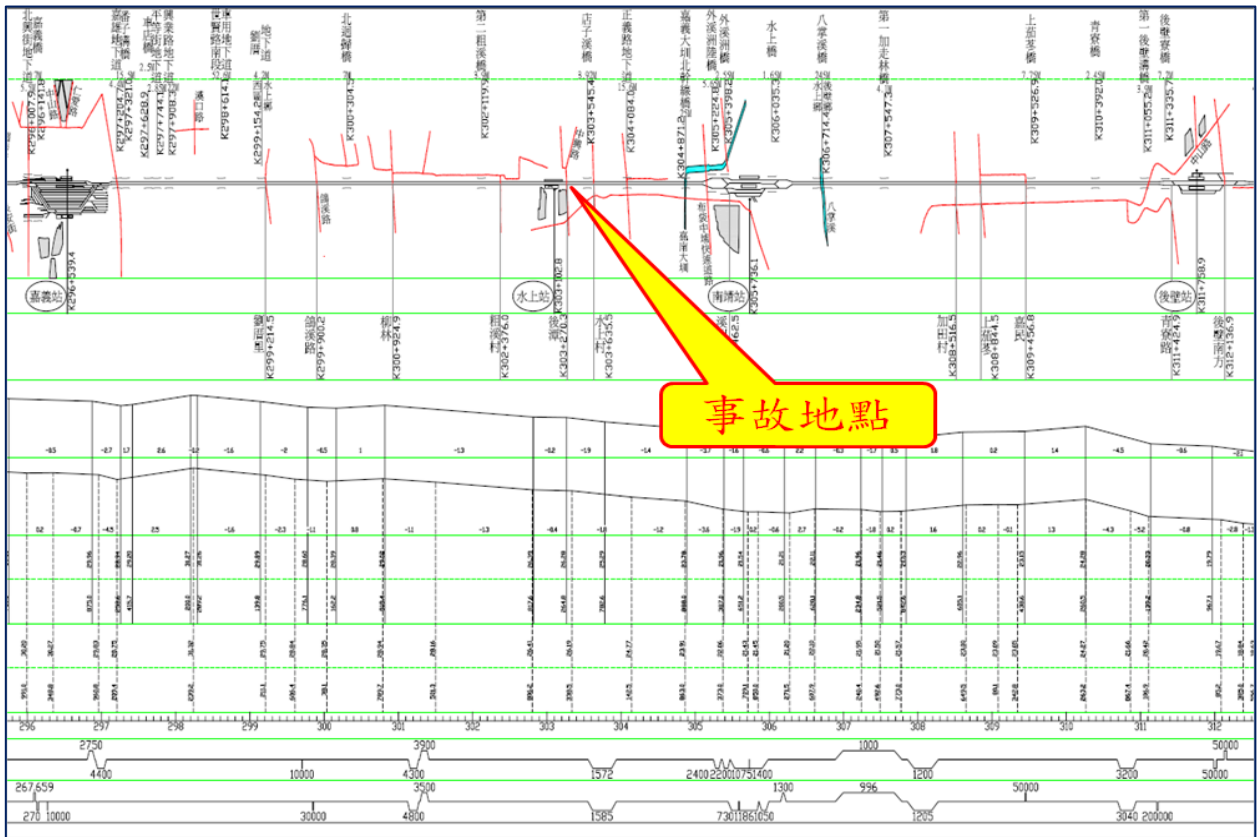
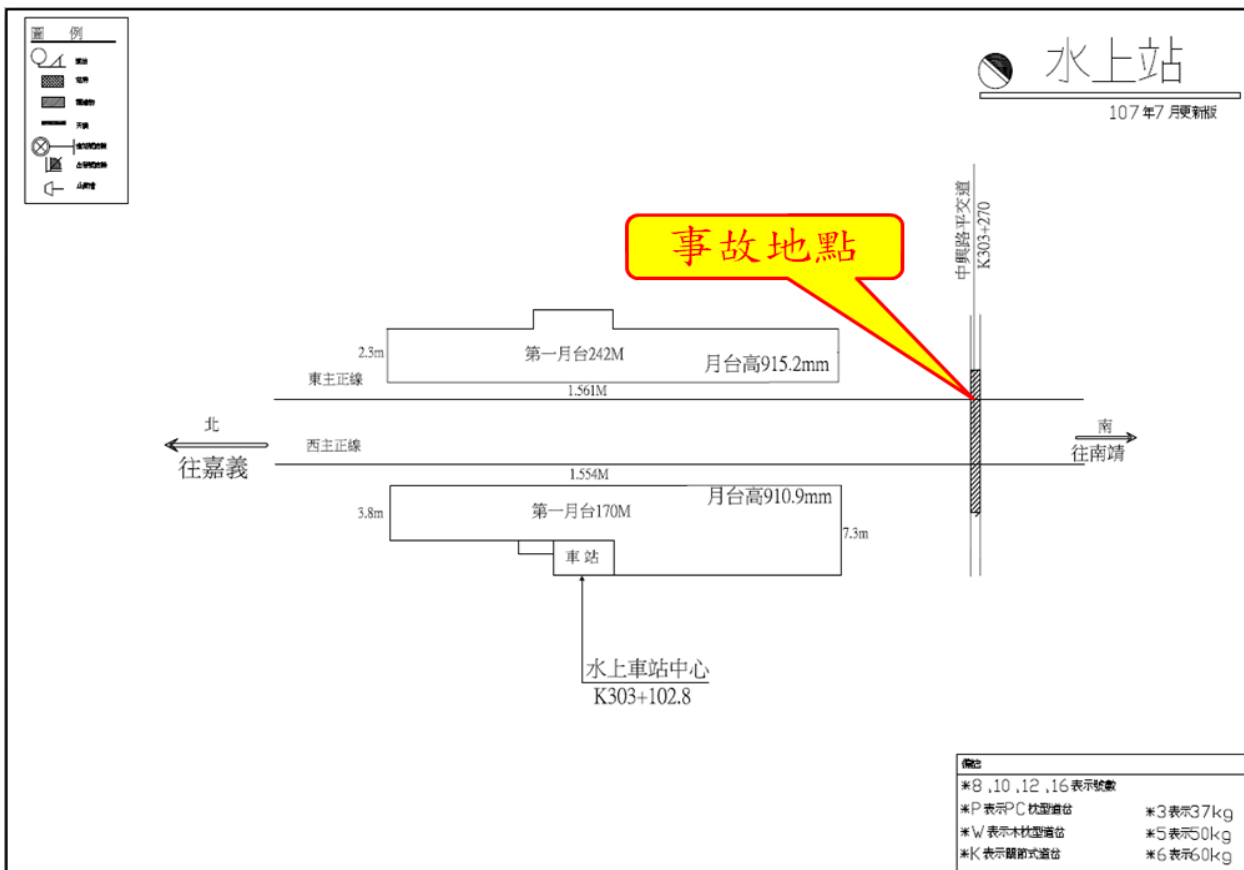
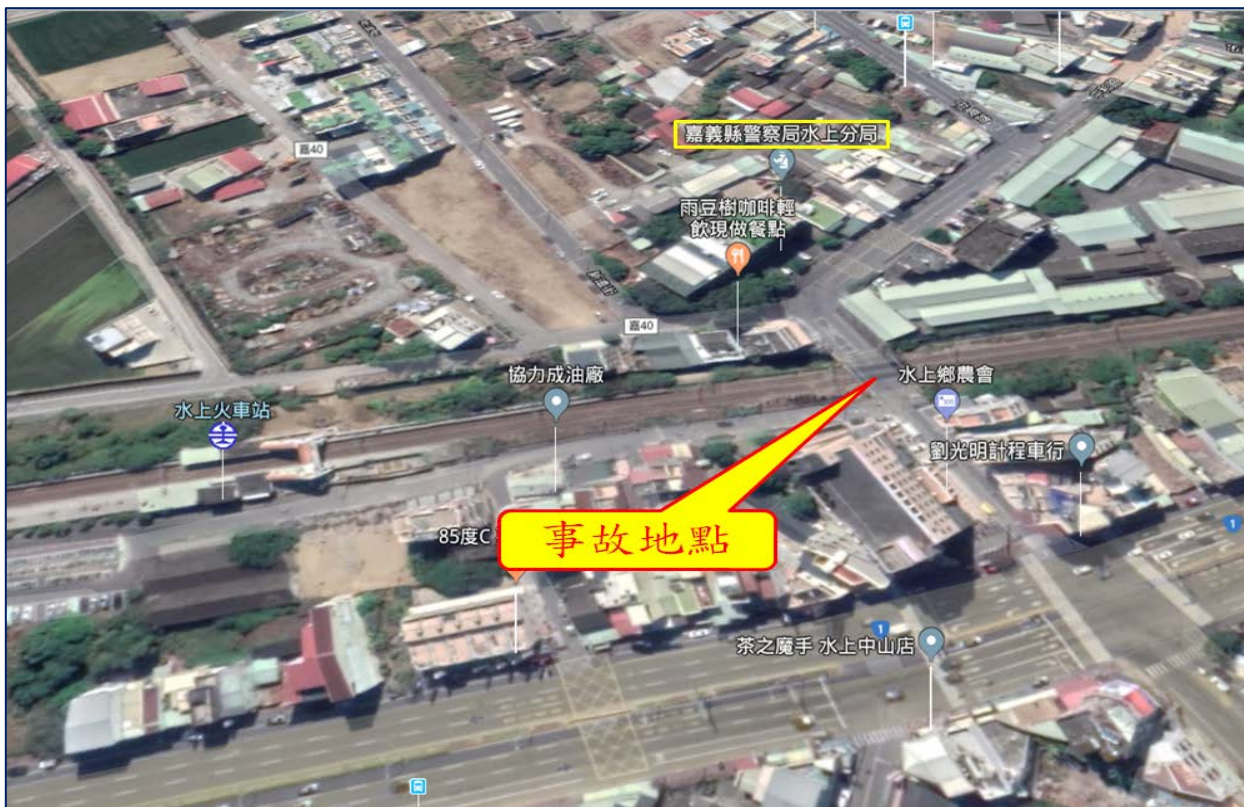
一、事故現場環境：

一、路線坡度：-1.2‰。

二、曲線半徑：無。

三、路段型態：高架、隧道、平面、地下、其他：

四、周邊環境：鄰近或位於平交道、車站、道路或便道、民宅、河川、隧道、橋梁、邊坡、逃生出口、其他

五、鐵路設施設備及圍籬：圍籬（有、無），監視設備（有、無）

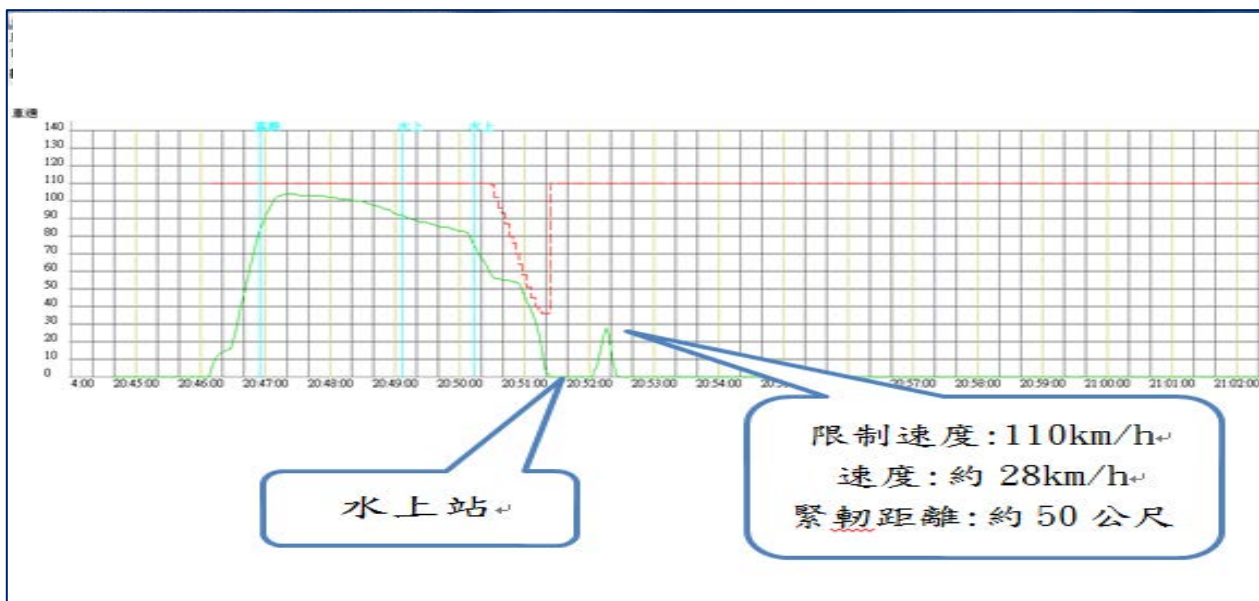
二、車速與速限：

發生事故路段速限110km/hr，事發時車速約28km/hr，操作合乎標準作業程序。

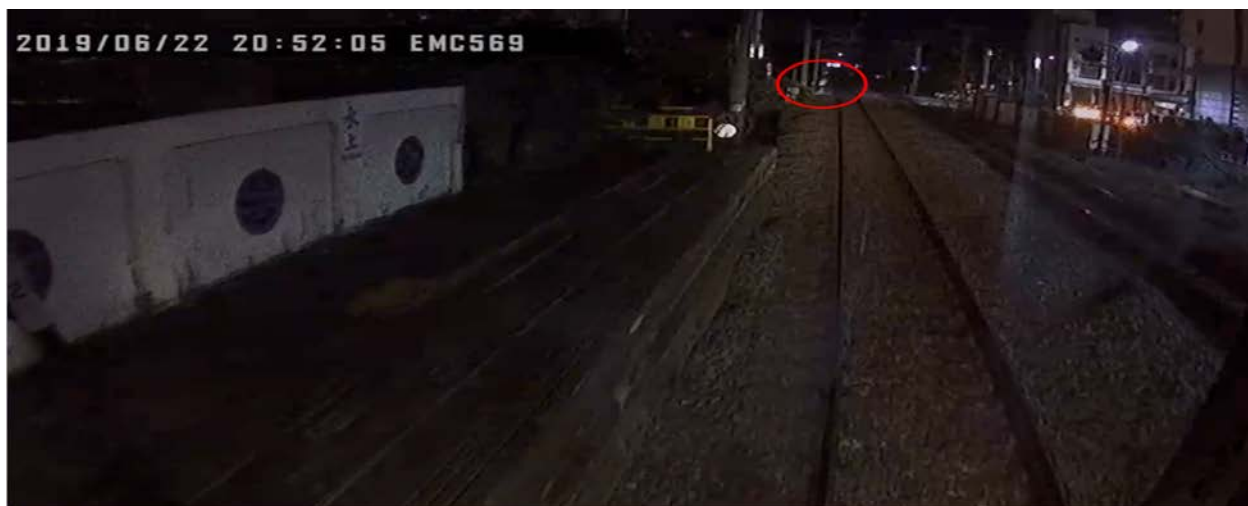
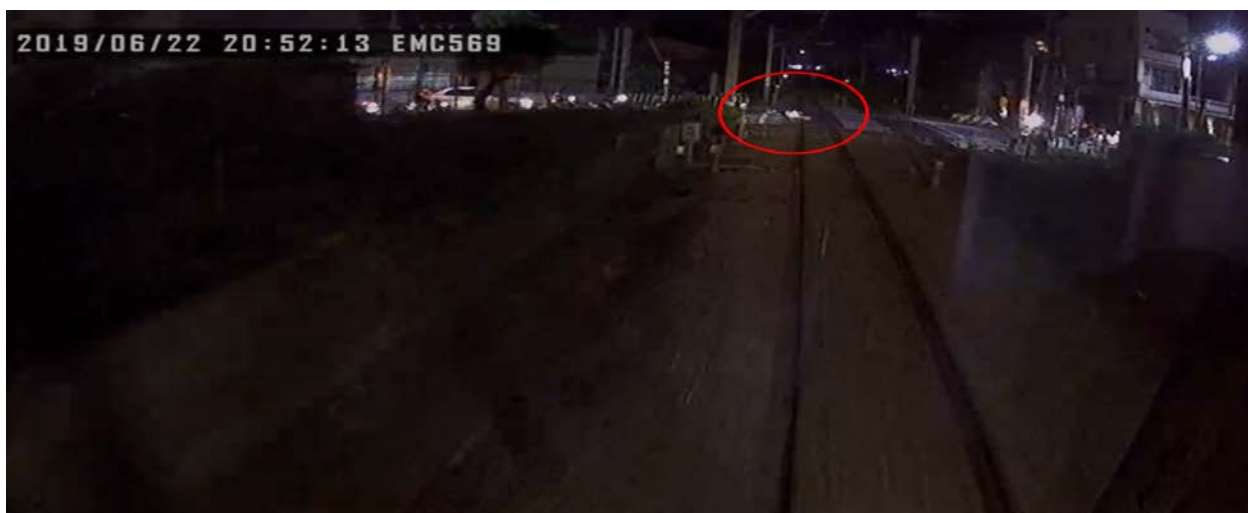
三、列車行車錄影紀錄截圖：(行車影像時間與實際時間校正有所誤差)

1男性路人闖入平交道後，立即躺在鐵軌上遭列車撞及受傷送醫。

本次車水上站起步加速不久，行駛至中興路平交道前時，1名路人闖入平交道後，立即躺在鐵軌上遭列車撞及。

經由本局各站、車跑馬燈、列車 LCD 與編列預算於網路及電視託播宣導短片等，積極宣導請民眾愛惜生命。
