## 交通部臺灣鐵路管理局行車事故報告書

三、發生地點：新左營~高雄站間 K399+576西正線(明誠路三甲平交道)

四、事故種類：平交道事故

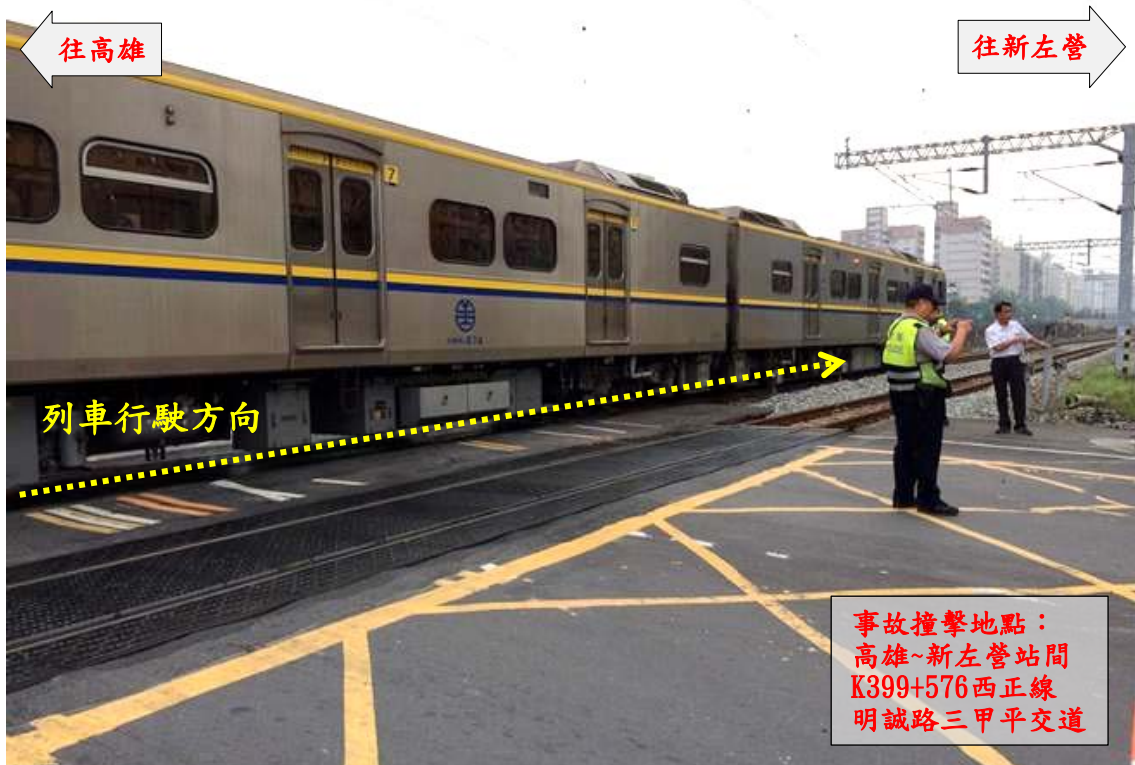
(三) 事故現場照片

- (一) 列車運行計畫及運轉情形：是日第3104次車為 EMU800型區間車編組8車290噸，由高雄站始發開往斗六站。
- (二) 車速與速限：發生事故路段速限100km/hr，事發時車速89km/hr，司機員發現西正線上有一男子在整理散落於平交道上之回收物，立即鳴笛並緊急煞車，操作合乎標準作業程序。
- (三) 關係者之職務、資歷、操作情形及訪談紀要：第3104次車司機員，當日乘務範圍為高雄~斗六，操作情形及訪談內容詳如事故摘要。
- (五) 事故設施設備功能運作：事故地點為高雄~新左營站間 K399+576明誠路三甲平交道，查該平交道具有錄影監視設備，事故發生當時告警裝置、遮斷桿作用均正常。
- (八) 民眾或旅客行為說明：經調閱平交道監視影像，該男子牽腳踏車行經明誠路平交道時，因腳踏車與撿拾之回收物倒下並散落於西正線上，於整理散落物時列車駛至，該男子於列車到達前及時閃避，列車撞該散落物及腳踏車。

十、原因分析：該男子行經平交道時，腳踏車與回收物倒於明誠路平交道西正線上被列車撞及。

十一、檢討改進事項：加強宣導社會大眾及用路人對鐵路平交道安全認知。
