## 交通部臺灣鐵路管理局行車事故報告書

三、發生地點：八堵站內宜蘭線東正線 K3+700

四、事故種類：人員受傷事故

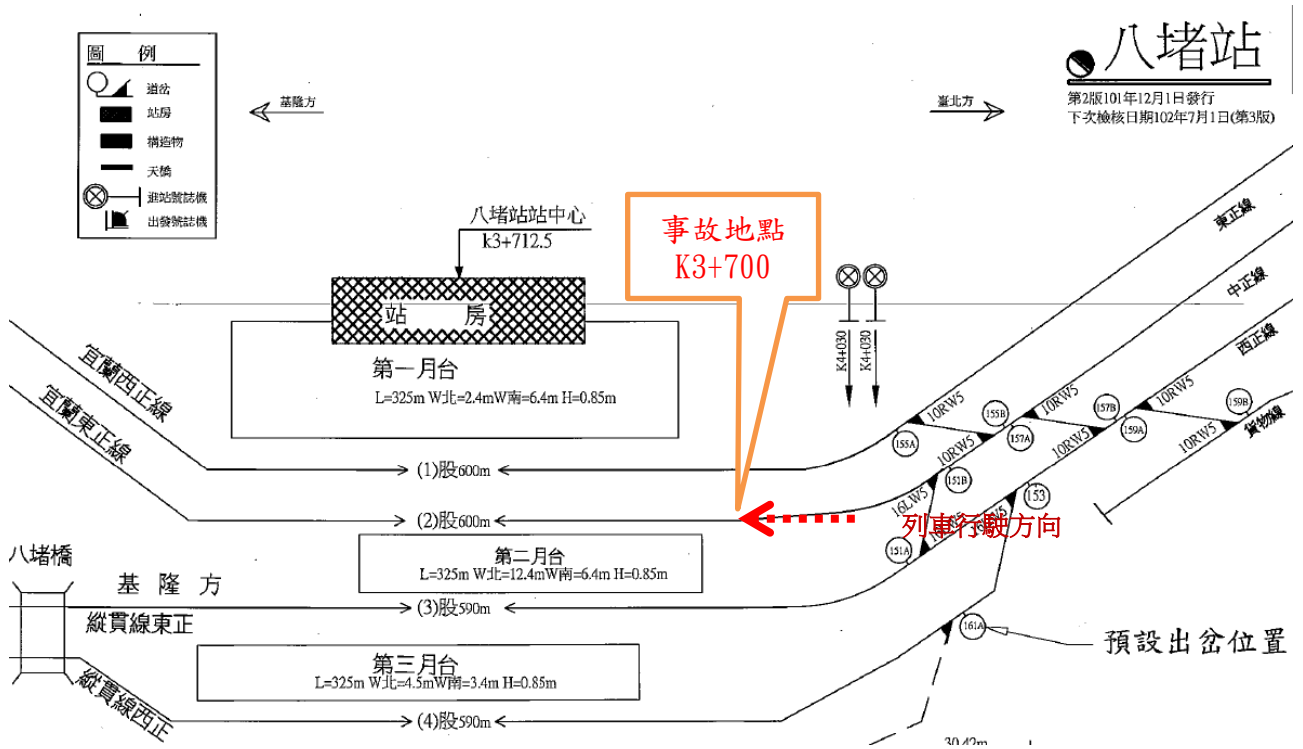
(二) 路線軌道配置圖

(二) 曲線半徑：370公尺。

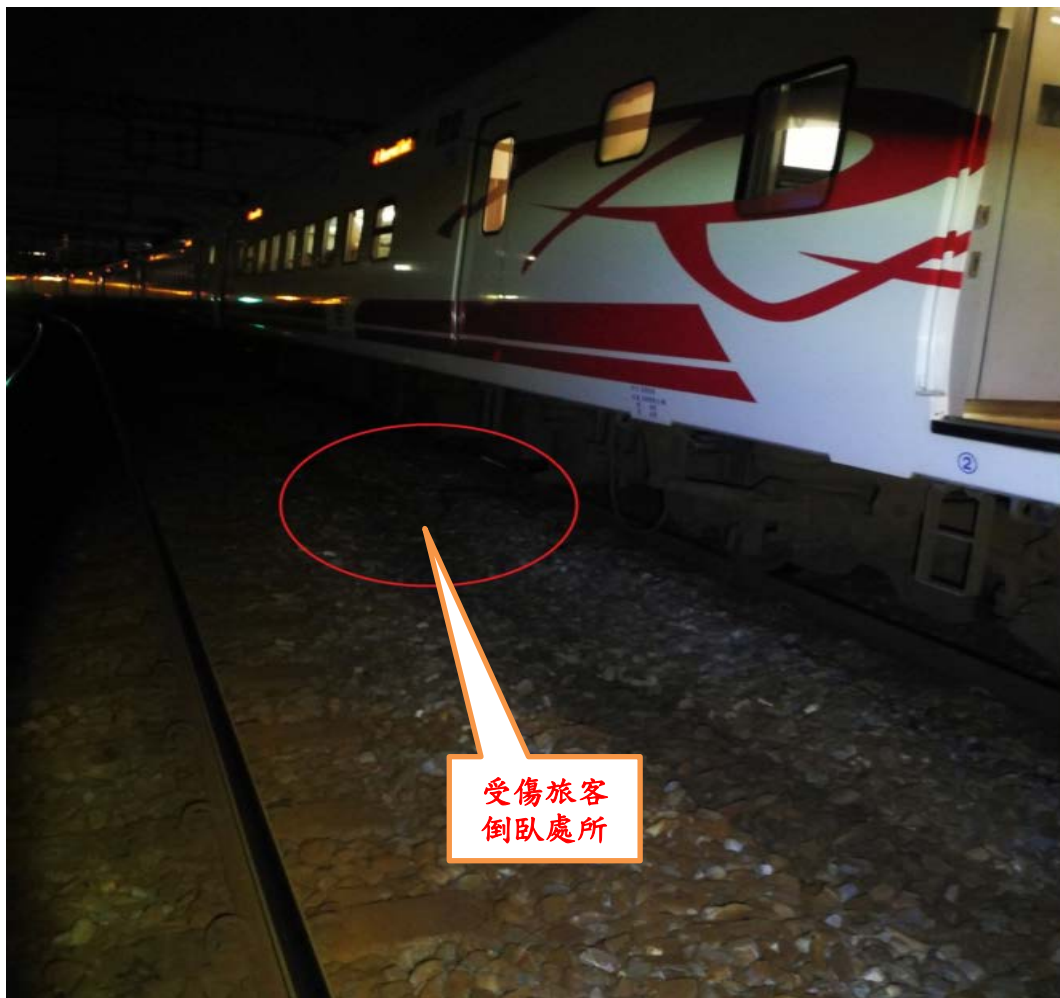
(三) 事故現場照片

十、原因分析：一名旅客坐在第2股道(宜蘭線東正線K3+700)路線西側旁，遭列車撞擊受輕傷。

十一、檢討改進事項：積極配合各級政府機構及民間慈善社團辦理民眾愛惜生命宣導。

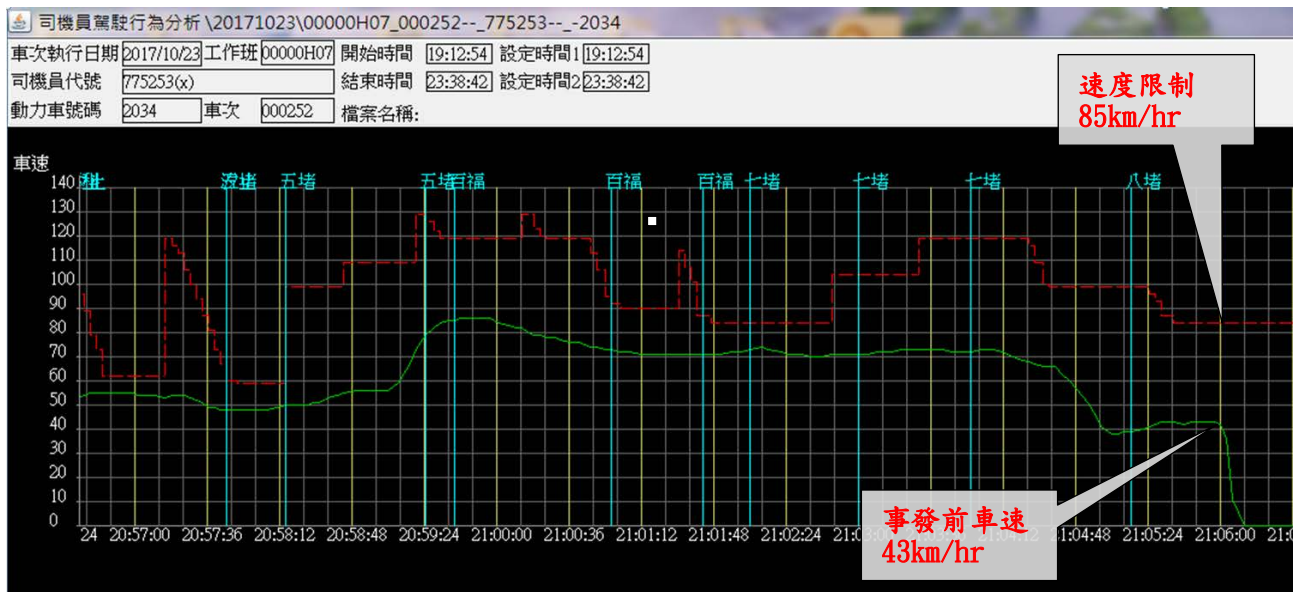
(四) 車速表

(二) 車速與速限：發生事故路段速限85km/hr，事發時車速43km/hr，司機員發現旅客坐在路線上立即鳴笛並緊急停車，操作合乎標準作業程序。
