TAIWAN RAILWAY JOURNAL

366

RAMS 分析-以臺灣鐵路管理局第 1 批 6 輛柴液型 車輛調動機為例

Analysis of RAMS - A Case Study of Taiwan Railway Administration's the First Six Shunters

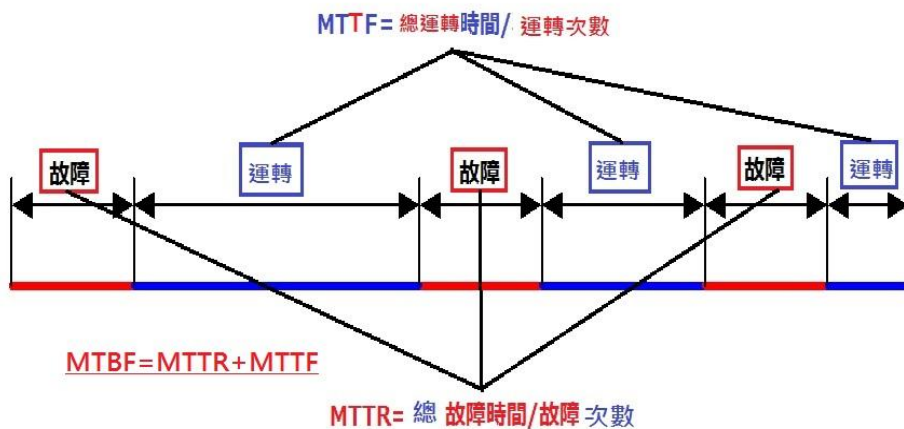
2.1.3 MTTR，MTTF 和 MTBF 三者關係之圖示

因此 MTBF 可視為『失效或維護中所需要的平均時間』，包括故障時間以及檢測和維護設備之時間。若以公式呈現，則為 $MTBF = MTTF + MTTR$ 。由於 MTTR 通常遠小於 MTTF，所以 MTBF 近似等於 MTTF，通常由 MTTF 替代。MTBF 用於可維護性和不可維護的系統，總而言之，MTBF 是從新購車輛或產品，在規定的工作環境條件下，開始運行啟用，到出現第一個故障的時間的平均值。MTBF 越長，表示可靠性越高正確工作能力越強，反之亦然，而若故障的系統無法修復，一般改用 MTTF（故障前平均時間）來說明

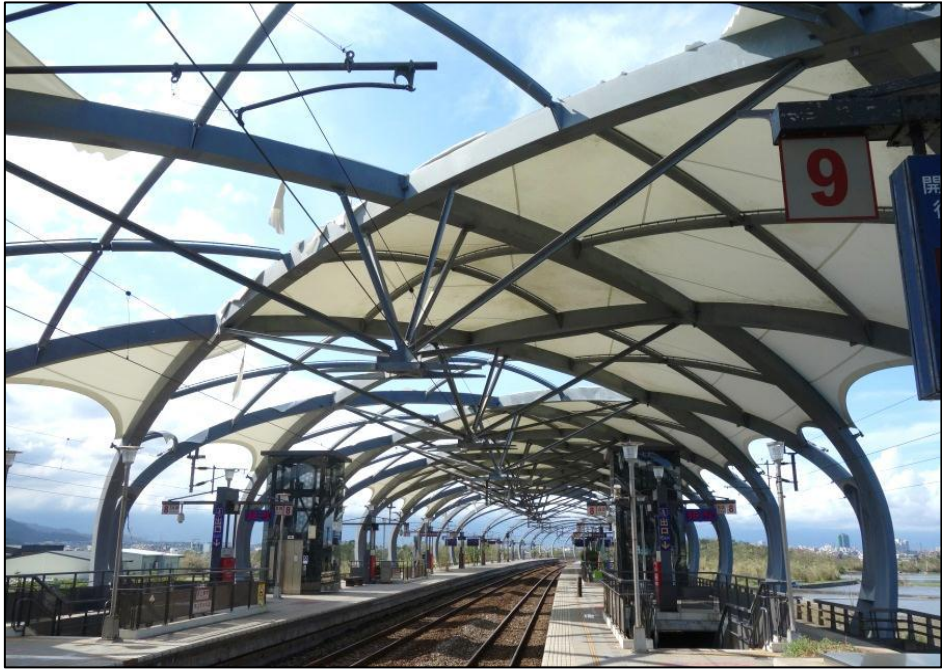
圖 1.1 冬山站薄膜破損情況(1)

本工程施作於冬山站，雨棚骨架為鋼構，外覆鐵氟龍薄膜，薄膜大小共有 54 區塊，於 97 年 12 月 18 日竣工。因 104 年 8 月 8 日蘇迪勒颱風及同年 9 月 28 日杜鵑颱風侵襲，共損壞 14 塊薄膜，故由工務段編製預算，發包修護。

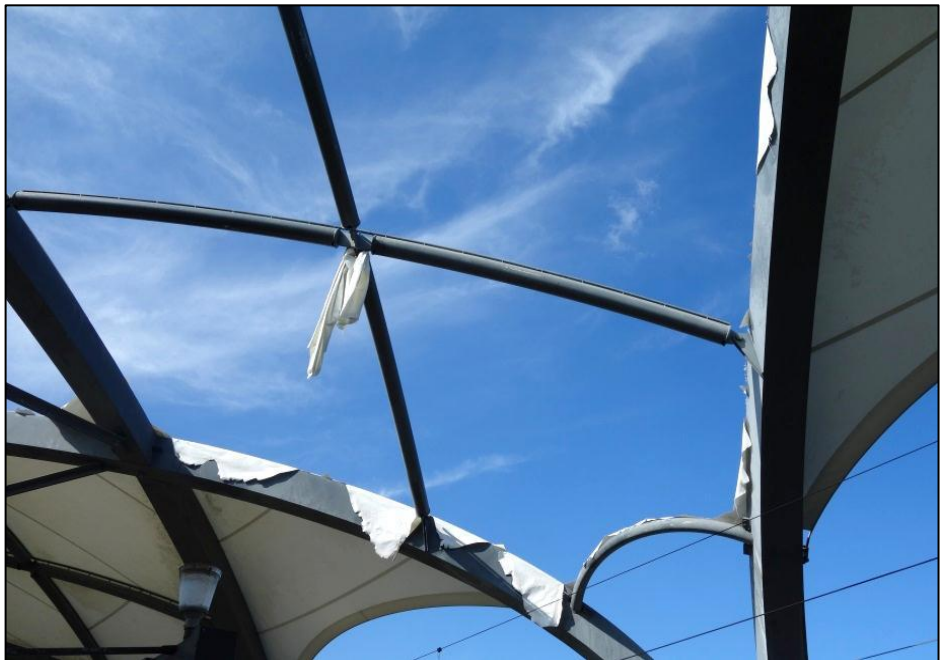
圖 1.2 冬山站薄膜破損情況(2)

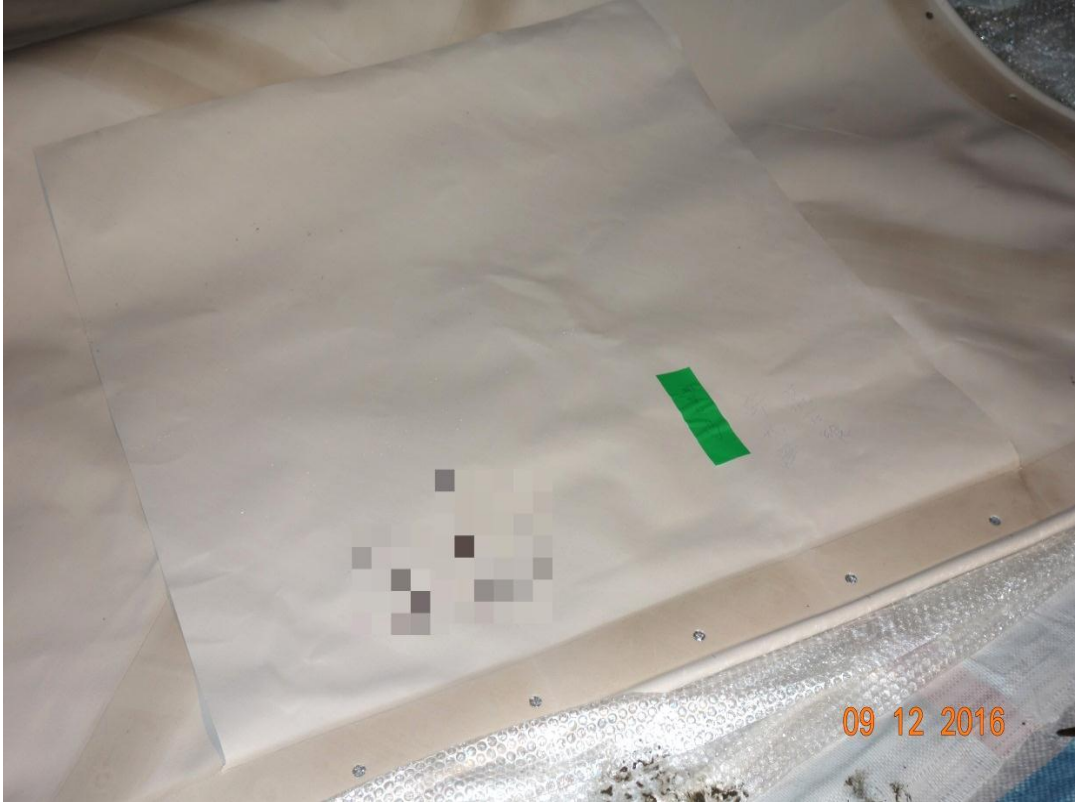
圖 2.2 PTFE 膜材展開圖

本工程採用 PTFE(聚四氟乙烯)外覆薄膜，此薄膜為永久材，外部具備自潔性，適合宜蘭地區多雨氣候。選用之優點如下：

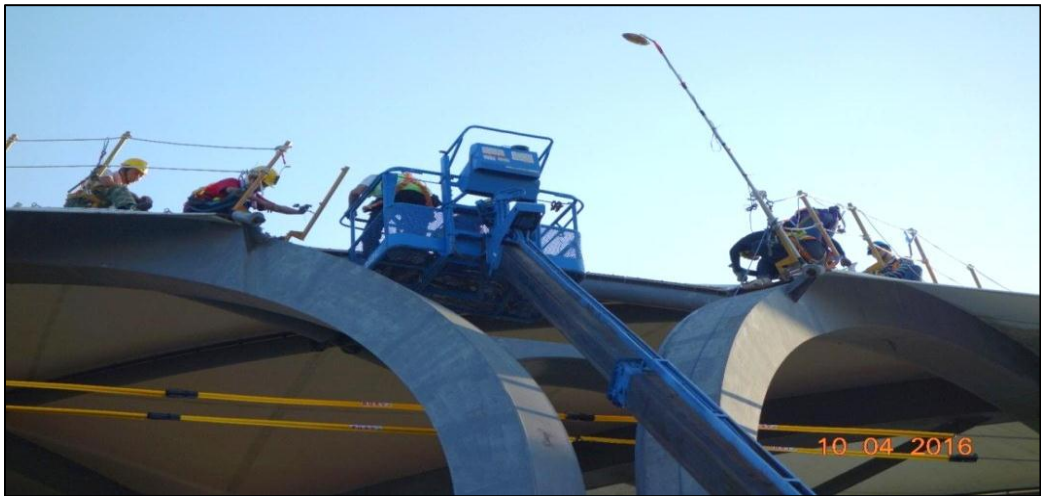
本工程利用原有鋼構施設施工所需之安全護欄(附錄 A)，鋼構大幅曲面部分配合繩梯加強施工人員移動之安全性。

圖 3.3 高空作業與安全護欄

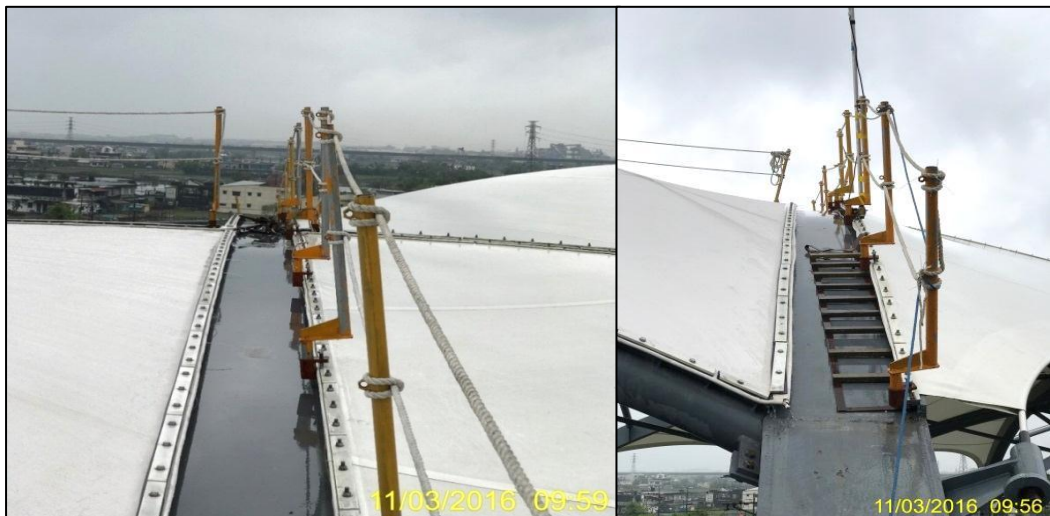
創新安全欄杆：施工現場位於 20m 以上高度及施工人員需位於曲面施工，務必確保施工人員安全，本案工程研發配合現場環境之安全護欄。

圖 3.4 安全護欄近照

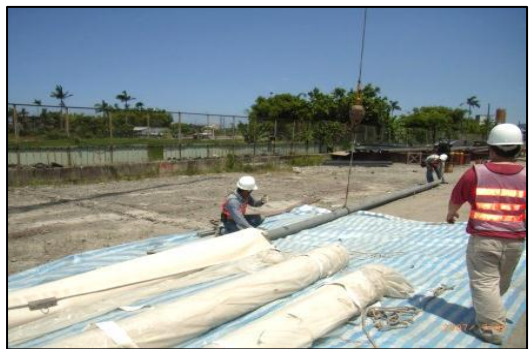
圖 3.8 步驟(2) 展膜前準備

在不影響列車運轉及提前完工前提下，以夜間、白天二階段施工，夜間辦理路線封鎖斷電以進行高風險之吊裝作業，白天則進行無物品掉落及感電風險之薄膜鎖固作業，以安全快速的方式完成薄膜修復作業。施作流程如圖 3.7 至圖 3.12，詳細流程圖於附錄 B。

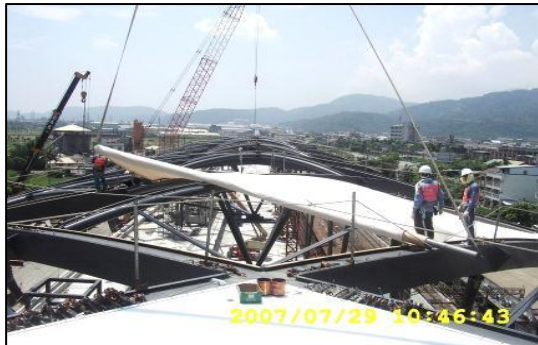
圖 3.9 步驟(3) 開始展膜

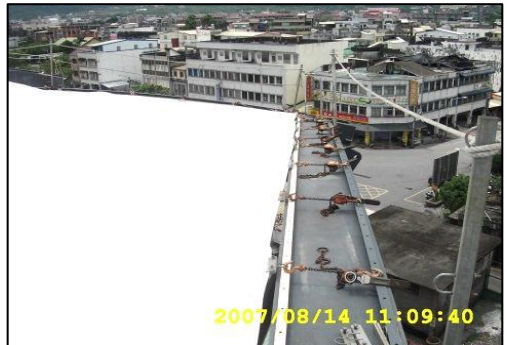
圖 3.10 步驟(4) 展膜後臨時固定

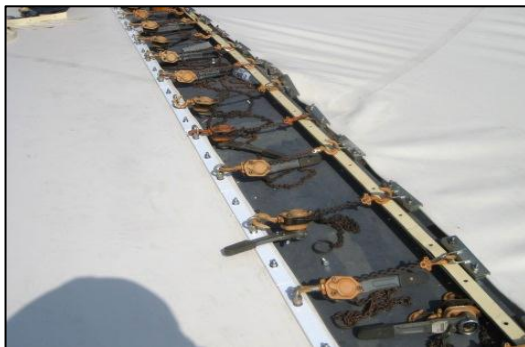
圖 3.11 步驟(5) 施預力-拉膜

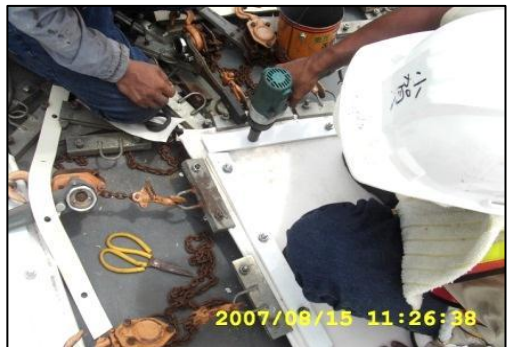
圖 3.12 步驟(6) 壓版鎖固

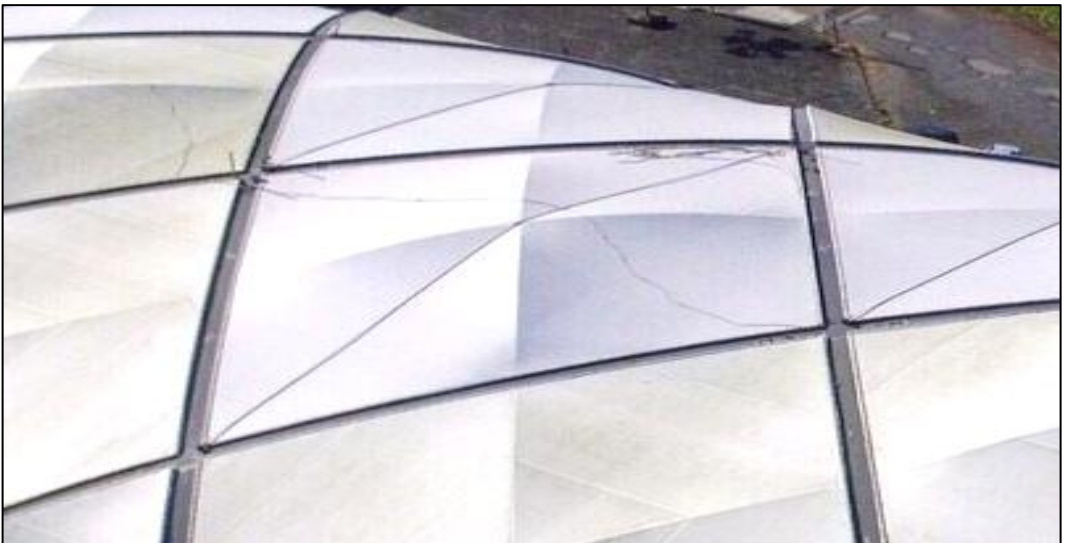
本案於設計階段增加薄膜厚度為 1.0mm(原膜厚 0.8mm)，期能提高薄膜強度係數，後經立約檢算後建議增設鋼索，可大幅提高薄膜強度之安全係數，以避免遭強風吹襲再次破損狀況。

圖 C.1 薄膜加設繩索

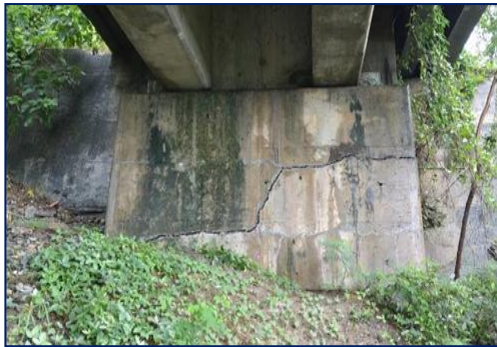
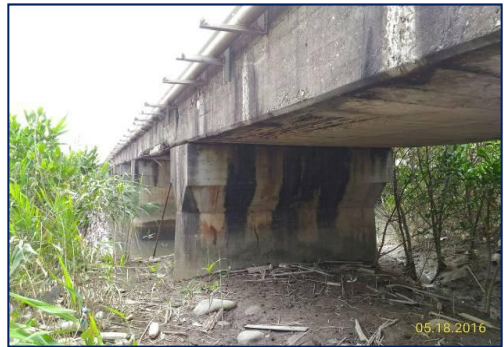
圖 1-1 混凝土劣化肇致鋼筋外露需辦理耐震補強之橋梁

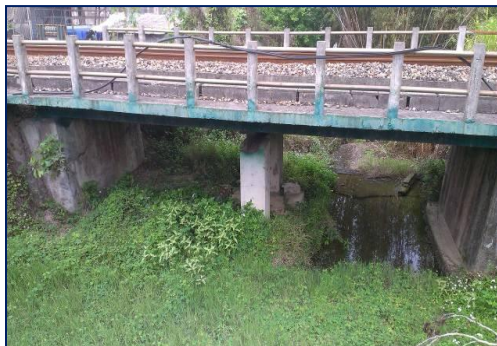
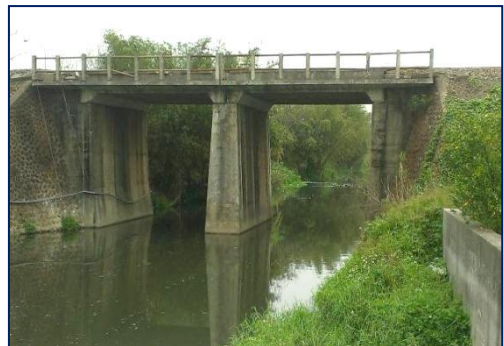
圖 1-2 縱向防落橋長度未符合耐震法規之橋梁

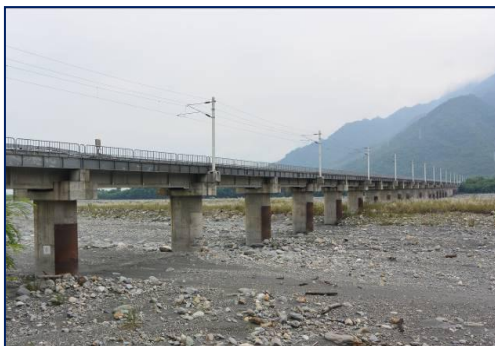
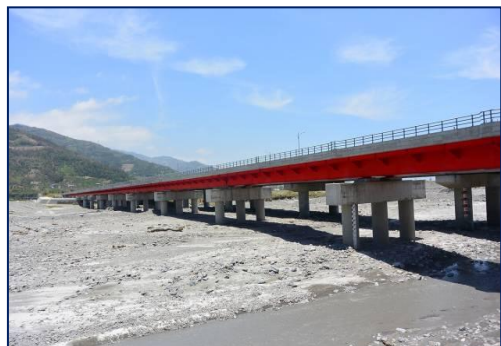
圖 1-3 橋柱表面鋼板包覆範圍未符合防洪耐撞之橋梁

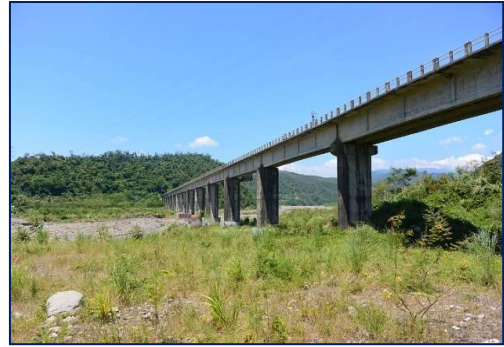
圖 1-4 沖刷型河系橋基裸露耐洪性不足之橋梁

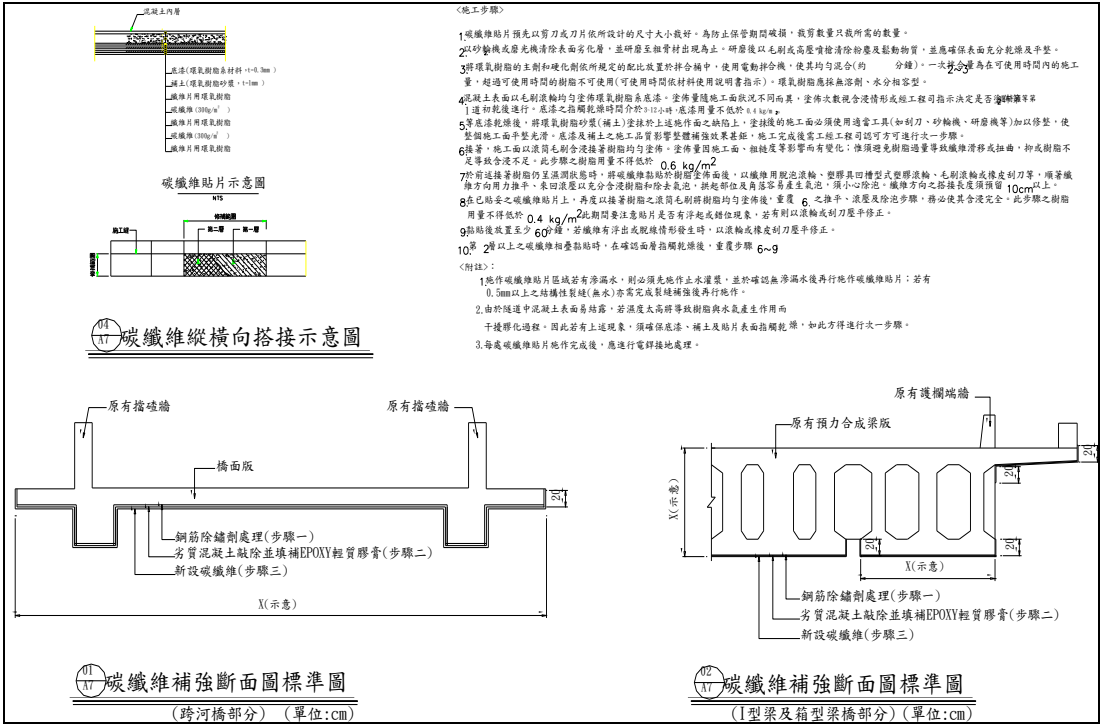
圖 2-3 橋梁工程混凝土裂縫碳纖維圍束耐震補強示意圖
