交通部臺灣鐵路管理局 行車事故報告書

三、發生地點：高雄站檢修線 9 股北端

四、事故種類：側線出軌事故

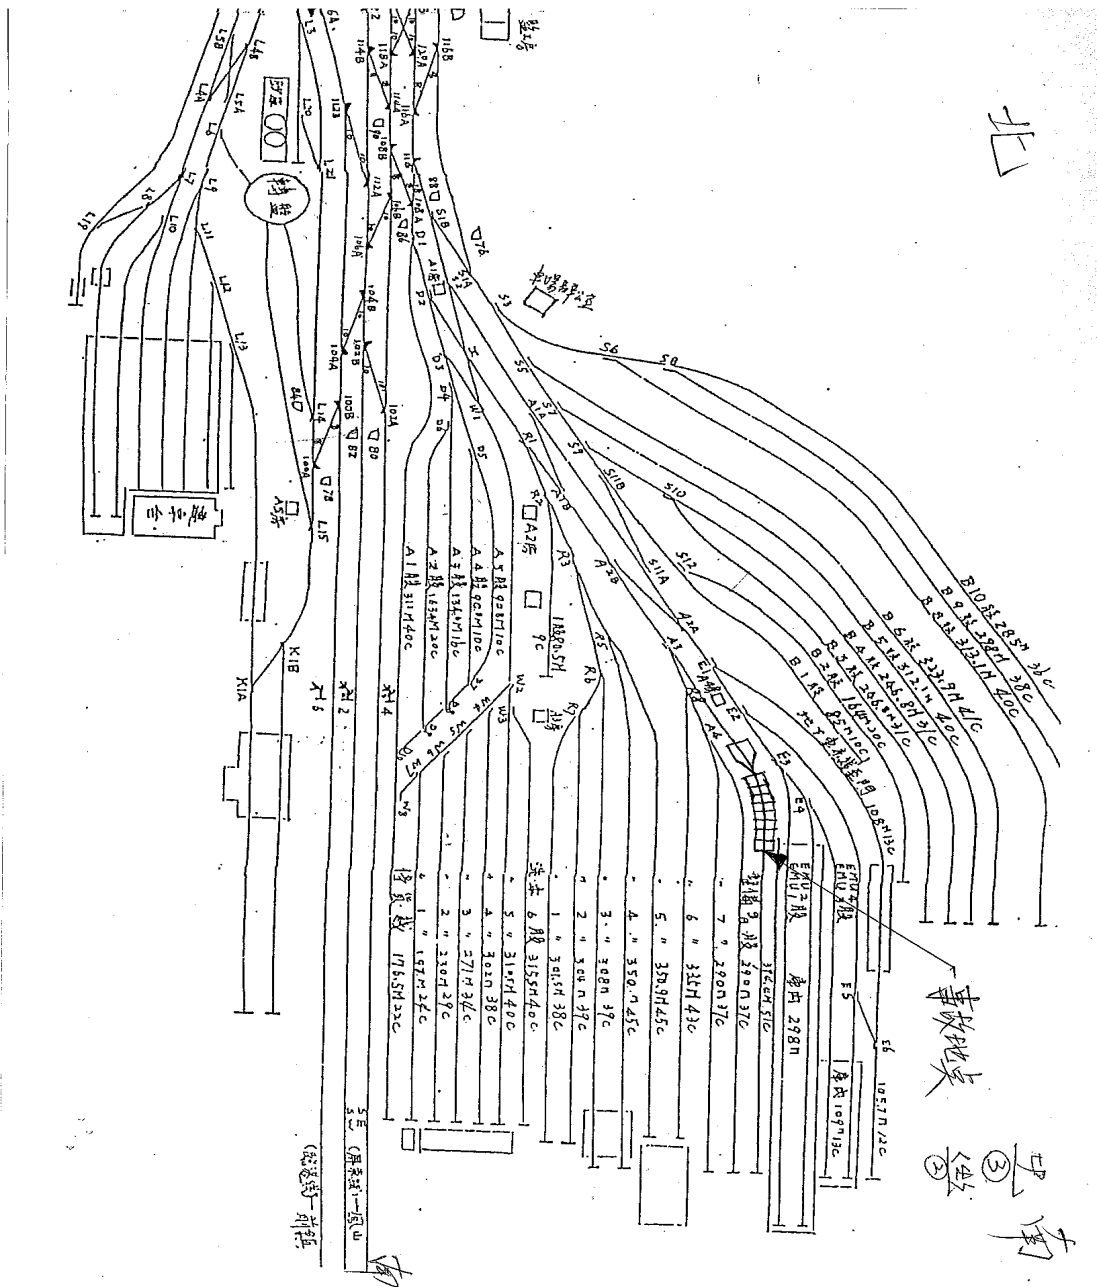
附件：

十、事故地點路線軌道配置圖：如附件。
