**濁水溪橋補強工程生態檢核**

**成果報告(定稿版)**

**(嘉義工務段)**

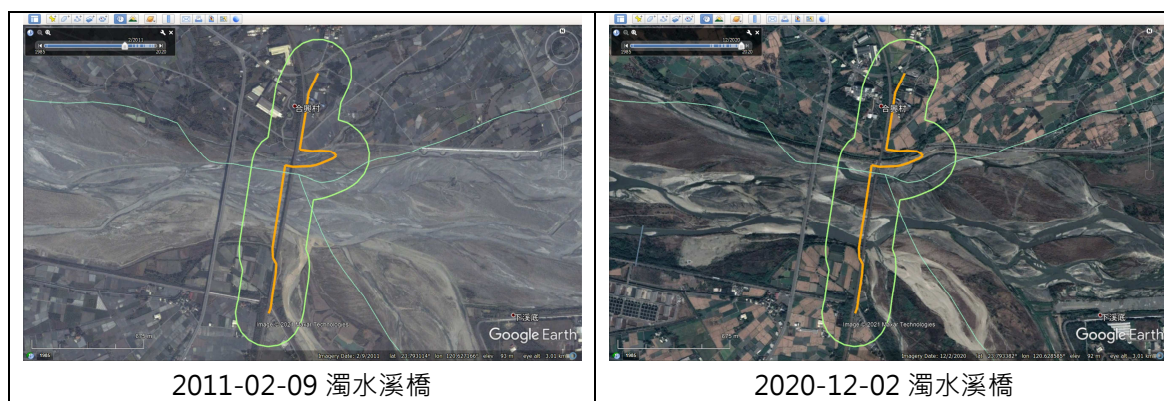
圖 2.2.3-1 濁水溪橋補強工程範圍的歷史衛星影像與環境變動

虎、草鴉、環頸雉等保育類野生動物可能利用的環境，同時也是臺灣野兔、棕三趾鶉、竹雞等野生動物的棲地。然而，溪床、高灘地屬於高變動性環境，颱風、洪泛或人為利用皆可能改變整體棲地環境，因此，掌握歷年的棲地環境變動，了解工程範圍內的棲地穩定特性，能有效的回饋於工程擾動範圍選定上，優先選擇對生態影響較小之區域。如圖2.2.3-1，藉由近十年的歷史衛星影像，確認工程影響範圍(施工動線半徑200公尺的緩衝區)的棲地變動干擾狀況，作為補充物種調查樣區選定、棲地調查和關注區域判釋與界定的參考依據。

註：橘色線段為規劃施工動線，綠色框線為沿施工動線 200 公尺半徑的緩衝區。

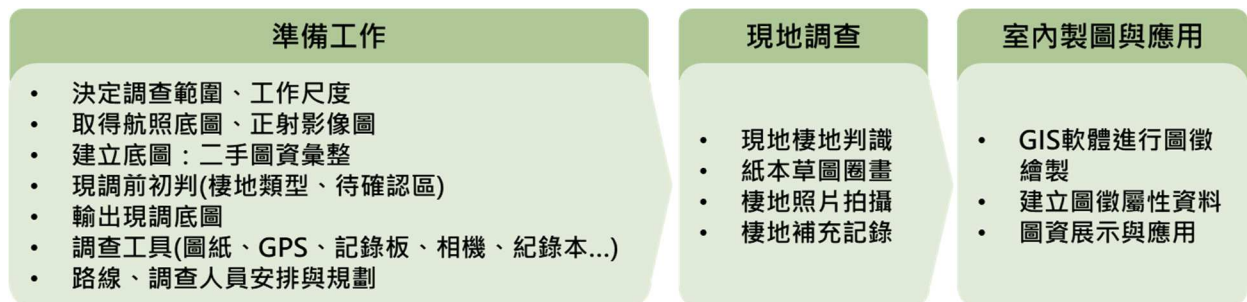
圖 2.2.4-1 棲地調查工作流程

棲地調查的工作流程包括調查前準備、現地調查、室內製圖與應用(圖2.2.4-1)，調查方法參考「新竹林區管理處生態保育綠色網絡次網絡生態資源盤點與調查」計畫(新竹林區管理處，2020)。依循棲地調查作業，預定產出棲地圖、指認稀有特殊棲地、入侵植物優勢的劣化植被，同時將成果以數位化儲存，利用地理資訊系統(GIS)及電腦的普遍性及資料處理優勢，可供整合查詢及分析應用。

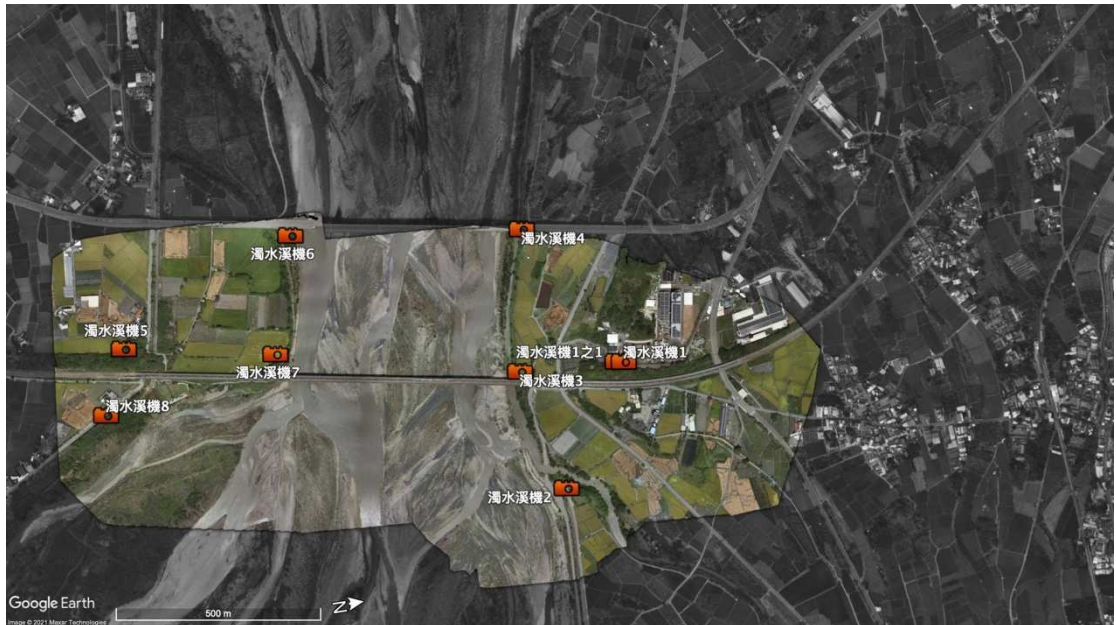
圖 2.2.5-1 濁水溪橋自動相機架設位置

堤外的6處相機樣點中，左岸的濁水溪機6和濁水溪機8設置在較大面積河畔林內，濁水溪機2設置在砂石車道路旁有稀疏草本植物的溝渠內，另外3處樣點均為狹窄的河畔林，其中濁水溪機3拍攝區域為鐵路橋下河畔林旁裸露空地。堤內的濁水溪機1和濁水溪機5分別設置在右岸和左岸鐵路旁小面積樹林。

濁水溪樣區堤外缺少樹林荒地和河畔林，相機樣點規劃主要為確認高灘地間的狹長綠帶是否是石虎等關注物種的重要廊道，另外鐵路旁綠帶的濁水溪機1和濁水溪機5資料可供了解路權綠帶的角色和功能。

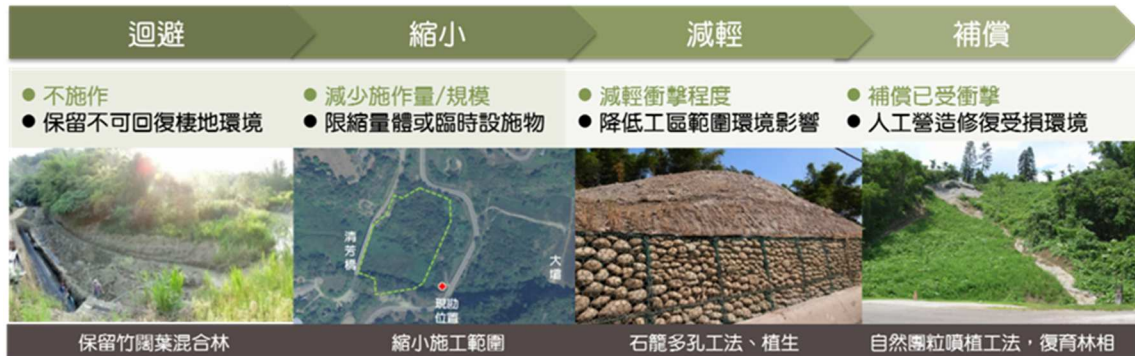
圖 2.2.7-1 生態保育原則及策略方向

綜整生態資源盤點、工區現況評析紀錄、棲地調查及生態補充調查等成果，分析本案工程可能面臨之生態議題，採最能降低干擾的方式，依迴避、縮小、減輕、補償和補救之優先順序研擬生態保育措施(圖2.2.7-1)。協助判別工程配置及施工是否有優先考量工程必要性與有效性、是否能迴避生態保全對象或重要棲地，若無法完全避免干擾，則應評估縮小影響範圍、減輕永久性負面效應，針對可能受工程干擾的環境，提供研究其原地或異地補償等策略。

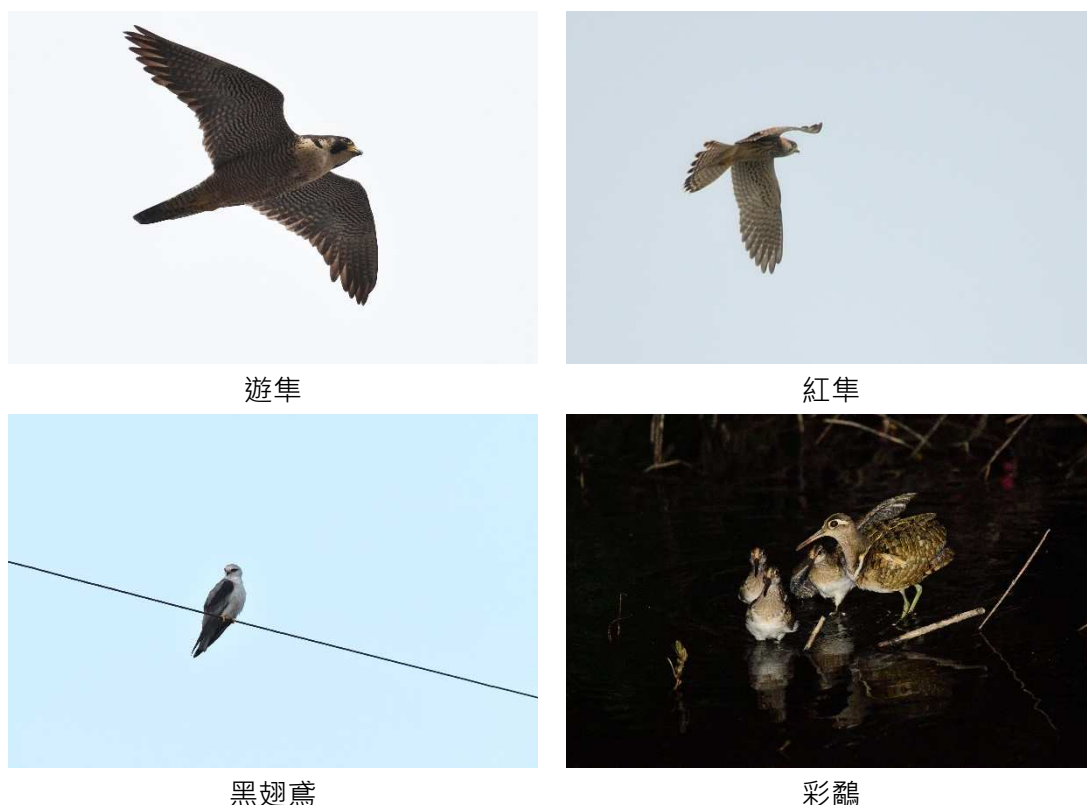
圖 3.1.2-1 濁水溪橋補強工程-潛在關注鳥類

鳥、雀形目的山雀和畫眉等各種鳴禽，以及林鵟和鵞鵝等日夜行性猛禽；另外有部分保育類為過境鳥或冬候鳥，稀有少見或計畫範圍並非其偏好的棲地環境，包括黑面琵鷺、白肩鵟、白尾海鵟和灰面鵟鷹等猛禽，這些物種棲息於本計畫範圍內的機率很低，因此並非本案關注對象。其中可能會偏好利用計畫範圍內河床、高灘地、農墾地覓食的種類包括遊隼和紅隼等候鳥，會棲息在水田濕地的彩鵲，會利用河灘裸露地繁殖的燕鴛，以及會在旱田和草地灌叢覓食的留鳥黑翅鳶，則需要被納入本案關注考量之中(圖3.1.2-1)。

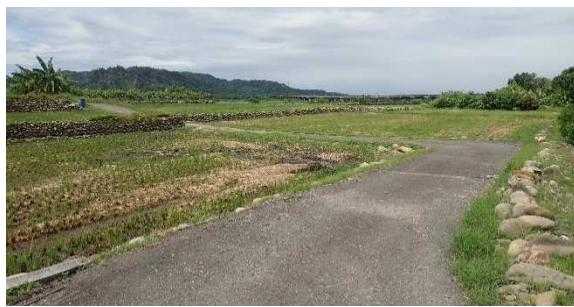
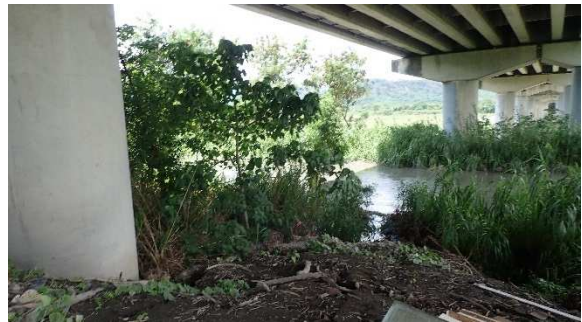
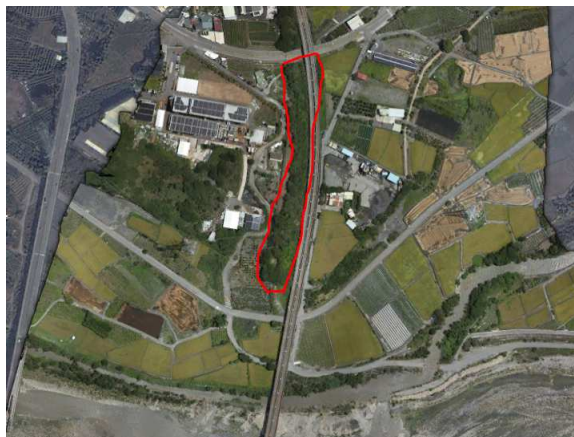
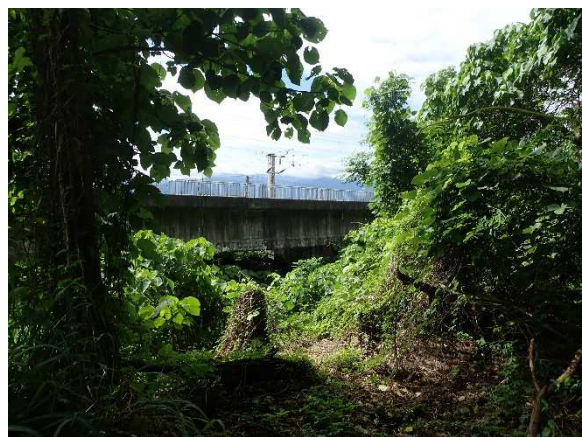
圖 3.2-1 濁水溪橋補強工程-右岸現況

濁水溪橋補強工程範圍，此區域恰好位於濁水溪、清水溪、八堡圳匯流處，同時也是濁水溪下游段河道最窄的區域，左右兩側皆有大面積的高灘地環境，主要以農用耕地為主，多以種植水稻等作物，水稻田田埂或農用道路兩側亦有人為栽種的果樹。右岸高灘地區域，沿著濁水溪橋西側有一條明顯的先驅樹林(圖3.2-1)，為此區域較為需特別關注的棲地範圍，而右岸與八堡圳匯流處，沿著八堡圳的兩側有明顯的河畔林植生帶，主要植被則是以高草莖植被及銀合歡，亦形成一條綠帶廊道，因此，濁水溪橋溪側與八堡圳兩側綠廊之間串聯就顯得非常重要，現況中間數條道路與農用耕地產生之阻隔，應納入本案工程設計討論參酌議題之一；左岸高灘地區域內則有數條土溝水圳，水圳兩旁形成濕草地環境，而濁水溪橋下方則已形成一條明顯的綠帶環境，以先驅樹種、銀合歡及象草為主，順連接至濱水處形成的河畔林綠帶，構築成一條可提供東西南北象通行的綠帶廊道(圖3.2-2)，因此，在工程設計中需要特別考慮廊道的暢通與現況保留。

水稻田地景

八堡圳兩旁綠帶

濁水溪橋西側綠帶

濁水溪橋西側先驅林

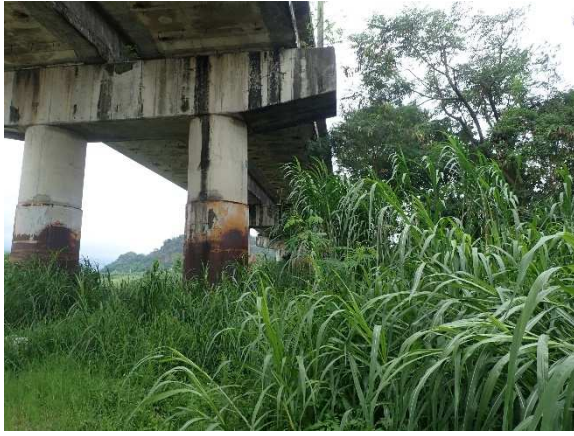
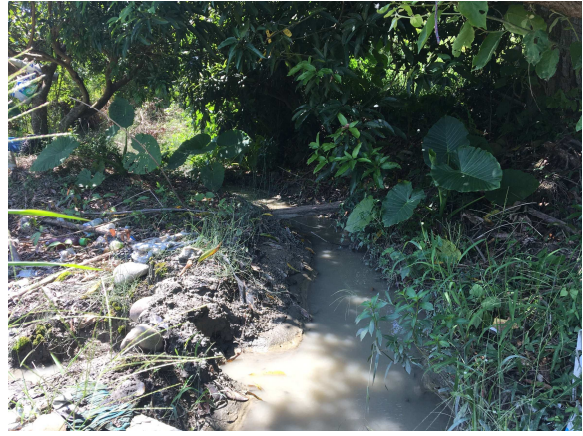
圖 3.2-2 濁水溪橋補強工程-左岸環境現況

橋下、濱水處綠帶

灌溉水圳、草溝

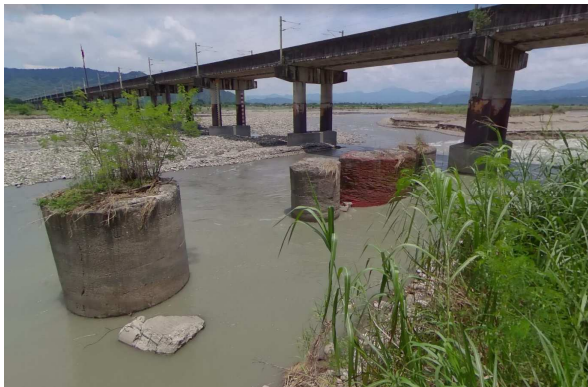
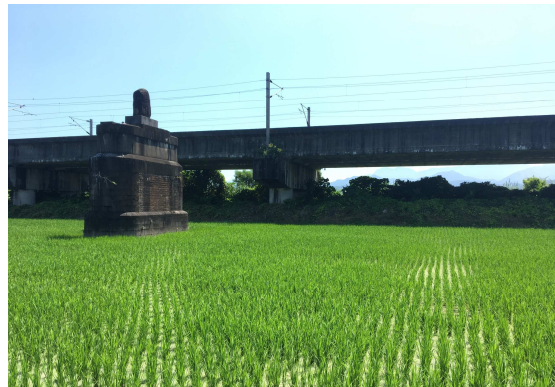
圖 3.2-3 第一代濁水溪橋舊橋墩現況

此外，現勘當下亦有發現數座林立在高灘地農田中的濁水溪橋第一代舊橋墩(圖 3.2-3)，第一代濁水溪橋為1906年(明治三十九年)建成，全長一千兩百四十多公尺，橋上有拱形鋼梁結構，又稱之為「濁水溪鐵橋」(圖3.2-4)，現有濁水溪橋為第三代橋(1989年建成通車)，第一代橋墩位於濁水溪橋的西側，為紅磚砌成的橋墩結構，立碑上則刻有「濁水青山」字樣，保留著屬於濁水溪鐵路的過去文史記憶(林立惠，2006)，因此，亦應將此區域的重要文史摘錄掌握，予以納入工程優先迴避區位。

左岸行水區舊橋墩

左岸佇立在稻田的立碑

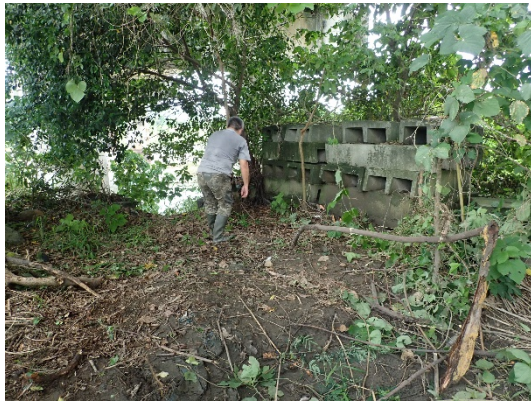
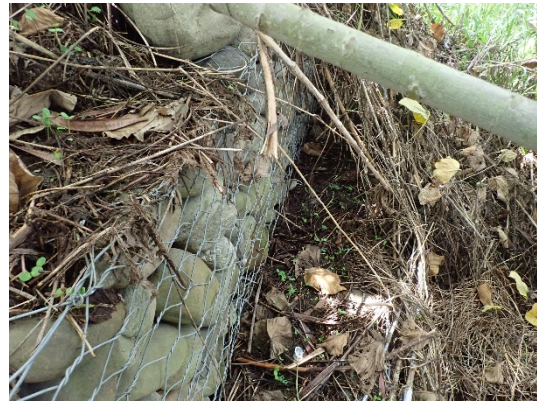
圖 3.4.3-1 濁水溪橋補強工程-右岸石籠環境

濁水溪橋補強工程區段河道左岸有既有的堤防構造物(林內堤防、林內二號堤防)，左岸堤防外河川範圍內有大面積高灘地環境，現況多為農牧使用，濁水溪橋下方有一條明顯的先驅林綠帶，其餘則多為象草為優勢的高草莖植被；右岸則無明顯的堤防構造物，僅河道邊界有設置石籠護坡，而目前上方仍為銀合歡為優勢物種的樹林環境(圖3.4.3-1)，右岸坡前處有八堡圳匯入。河道內流動水域(行水區或經常漫淹區域)主要以砂洲灘地為主及高草莖植被組成的棲地環境(圖3.4.3-2)。

濁水溪橋右岸環境

石籠護坡

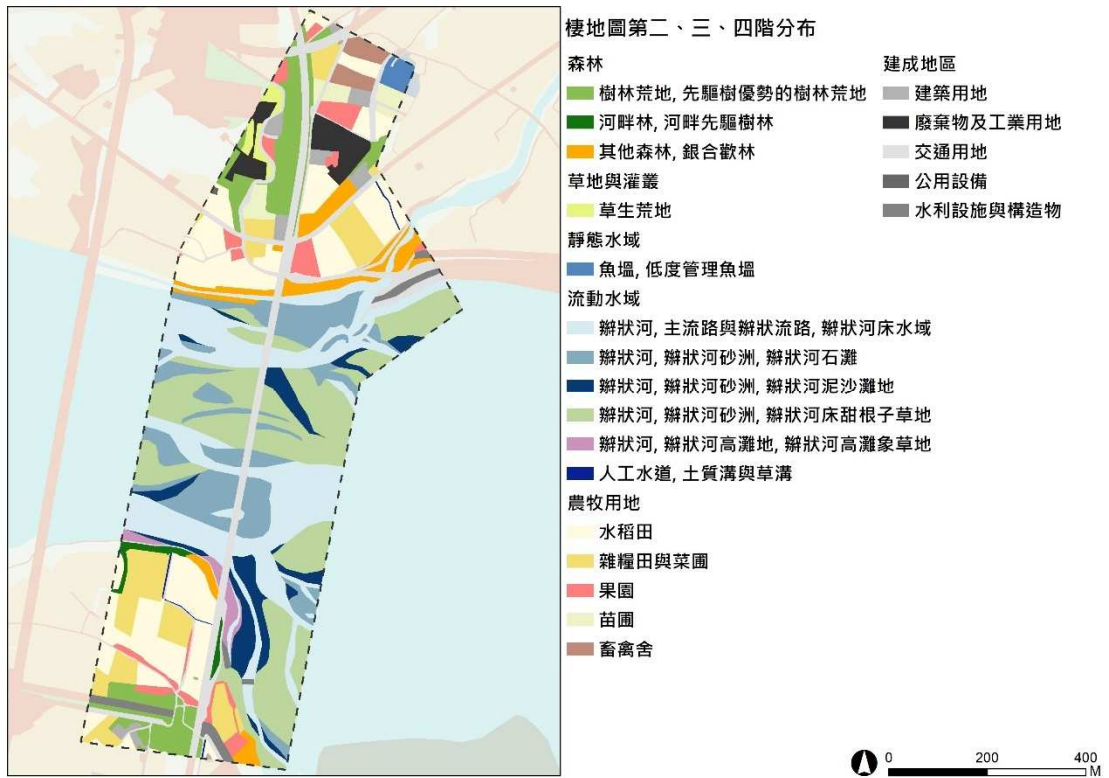
圖 3.4.3-3 濁水溪橋補強工程-第二、三、四階棲地分類

針對前述提及各類型棲地，亦可透過細節差異進行階層分類(表3.4.3-1；圖3.4.3-3)。依照本計畫先框設之濁水溪橋工區範圍，總面積60.1公頃，其自然與近自然面積約36.3公頃，佔全部60.4%，以辮狀河行水流路與甜根子草為優勢之砂洲兩者為主要地景環境，係較少受人為擾動且有原生物種生長之環境，而此區域環境以辮狀河道來看，為典型的辮狀河道會呈現的棲地類型，因此，此區域相較其他棲地類型穩定(圖3.4.3-4)，應避免或注意工程擾動行為，予以保留自然營力運作即可。此外，高灘地部分除了人為活動用地外，保留較多以先驅樹種的樹林，亦為需要特別關注的棲地類型，工程施作期間同樣也需要關注掌握。

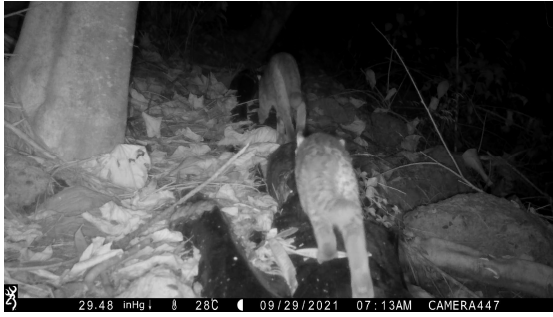
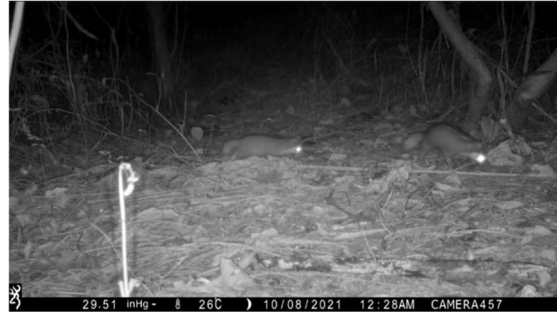
圖 3.5.1-3 濁水溪樣區-親子自動相機影像

濁水溪機 7 石虎親子

濁水溪機 8 鼬獾親子

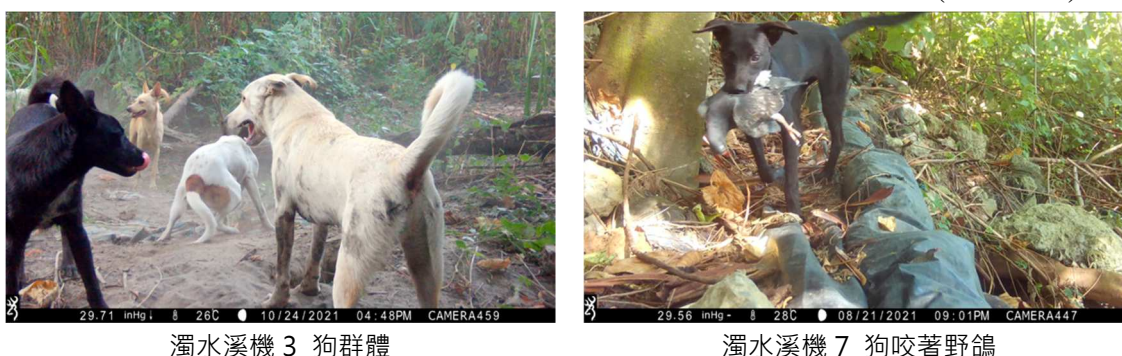
圖 3.5.3-1 濁水溪樣區-流浪狗影像

比較各樣點野生哺乳類與貓狗的出現頻率，野生動物紀錄相對豐富且出現頻率高的濁水機8和濁水溪機7有較低的狗的出現頻率，但狗的出現頻率極高的濁水溪機3仍有白鼻心和石虎的紀錄。濁水溪機7有記錄到狗咬著野鴿的影像(圖3.5.3-1)。

流浪貓狗對石虎等野生動物有獵捕、競爭、疾病傳染等負面影響，濁水溪樣區貓狗出現樣點多，與文獻相較濁水溪機3的狗相對豐度極高，但可能因為此樣區綠帶均為重要的廊道瓶頸，因此即使有成群流浪狗頻繁出現的濁水溪機3仍然有記錄到石虎，另濁水溪機7有記錄到狗咬著野鴿的影像。本計畫濁水溪機7於10月初拍攝到特有生物

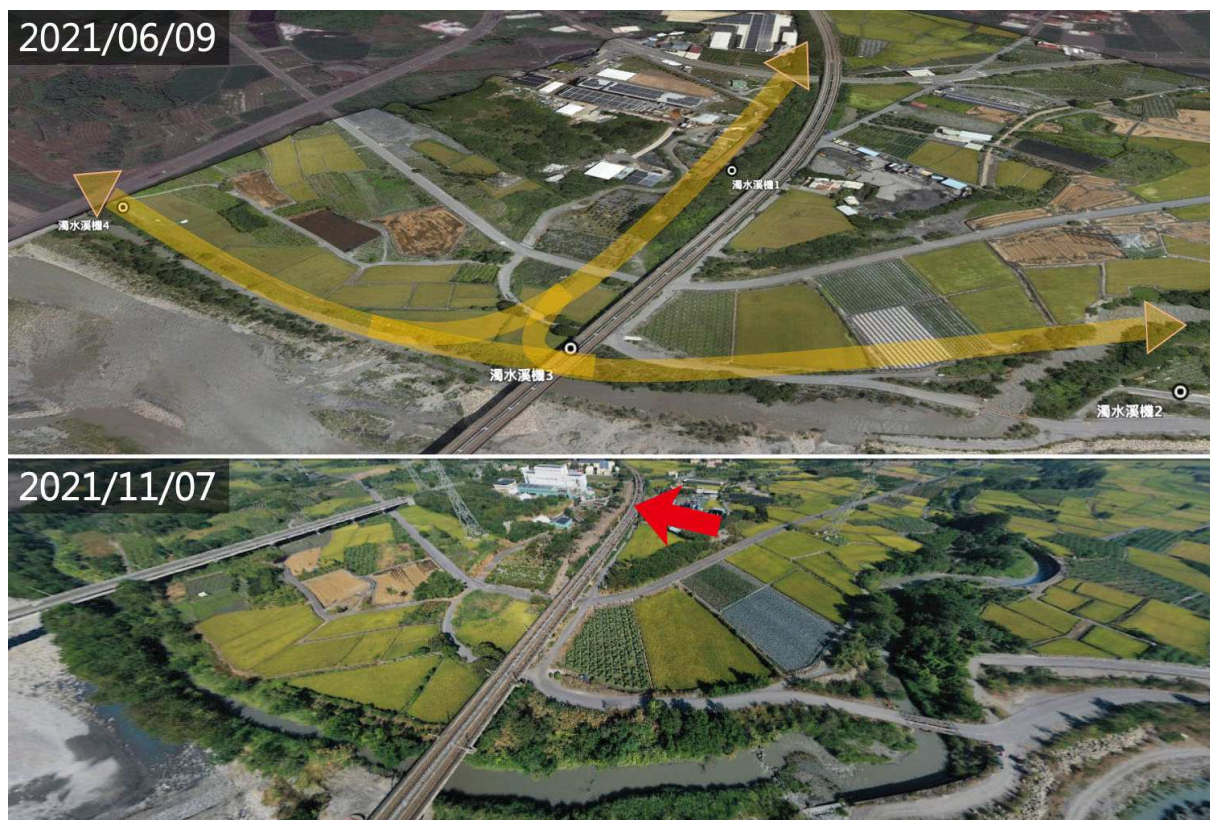
圖 3.5.4-1 濁水溪右岸有連結廊道潛力的綠帶(上)在計畫執行期間被剷除(下)

濁水溪左右岸堤內的破碎綠帶和少數可連結堤外的綠帶有重要的廊道功能，其中以鐵路路權綠帶為相對較大且具連結潛力的區域(圖3.5.4-1，橘色箭頭示意綠帶廊道連結)，本計畫於右岸路權綠帶架設的相機有記錄到高出現頻率的白鼻心，左岸則因相機故障而未記錄到野生動物，但本計畫10月調查發現右岸大面積路權綠帶植被已被完全剷除(圖3.5.4-1、圖3.5.4-2、圖3.5.4-3)，自動相機也一併消失而無法取得拍攝資料。由於這類綠帶具重要的廊道角色，除類似此次棲地消失的問題外，尚有既有的棲地切割、棲地品質劣化(面積小、植栽生長不佳)、鐵路路殺和狗群聚集等負面影響和課題需要改善。

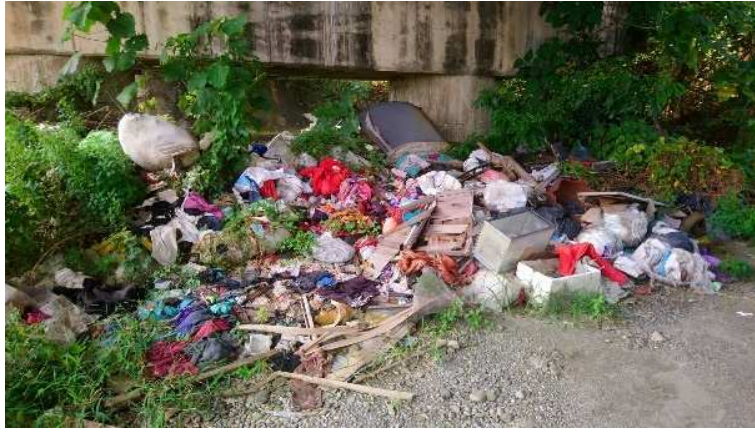
圖 3.6.2-2 濁水溪橋左岸橋下垃圾堆置

<p>二、雲林山線社區大學 黃莉婷 執行長</p> <ol style="list-style-type: none"> <li>1. 施工單位後續針對施工便道，會以現有的道路再行拓寬嗎？請團隊協助說明施工便道的寬度與利用方式。</li> <li>2. 紫斑蝶北返時針對工程施作產生之揚塵，施工單位如何去執行減輕的措施？又會做到什麼程度呢？</li> <li>3. 工程施作請避免影響現地的保育類動物，同時針對外來種斑腿樹蛙，是否能教育施工廠商協助注意及移除作業。</li> <li>4. 鐵路橋下方的垃圾問題，第四河川局是以重罰為主要處理原則，請問鐵路局有相對應的解決方法嗎？針對工程後續產生的廢棄物，也請廠商需要自行移除保持現地整潔。</li> </ol>	<p>三、觀自然生態環就顧問有限公司 王豫煌 負責人</p> <ol style="list-style-type: none"> <li>1. 針對資訊公開的內容，目前皆已上傳至資料寄存所之中，同時也會持續更新資料集的內容，確保資訊能夠確實的呈現給大家掌握。</li> </ol>
<p>三、台灣河溪網 鄧明軒 執行秘書</p> <ol style="list-style-type: none"> <li>1. 肯定台鐵局嘉義工務段及承辦團隊，願意在工程還未發包施工之前試辦相對完整的生態檢核程序，有相關專家諮詢、補充生態調查及公民參與會議，將有助於擬定施工計畫前釐清潛在的爭議課題，讓工程進行順利，也同時兼顧對於生態環境等其他面向的考量。</li> <li>2. 此次工程計畫主要為橋梁基礎補強，因為並非如鐵路橋改建牽涉大面積整地開挖，加上水域工程有圍堰處理，因此應可相對單純著重在施工便道的設置及施工過程中，減少對既有棲地的擾動。以下建議： <ol style="list-style-type: none"> <li>(1) 施工便道宜使用既有防汛道路為原則，不過度剷除周邊植被，特別是有記錄到石虎分布的高灘象草地及帶狀河畔林。若為施工或廢棄物堆置需要而需剷除或利用該棲地類型，請洽生態團隊會勘確認。</li> <li>(2) 施工過程避免夜間施工，並針對便當廚餘做好回收管理而不隨意棄置，減少流浪貓狗的聚集造成潛在生態問題。</li> </ol> </li> </ol>
