**下大安溪橋及下大甲溪橋補強工程
生態檢核成果報告(定稿版)
(臺中工務段)**

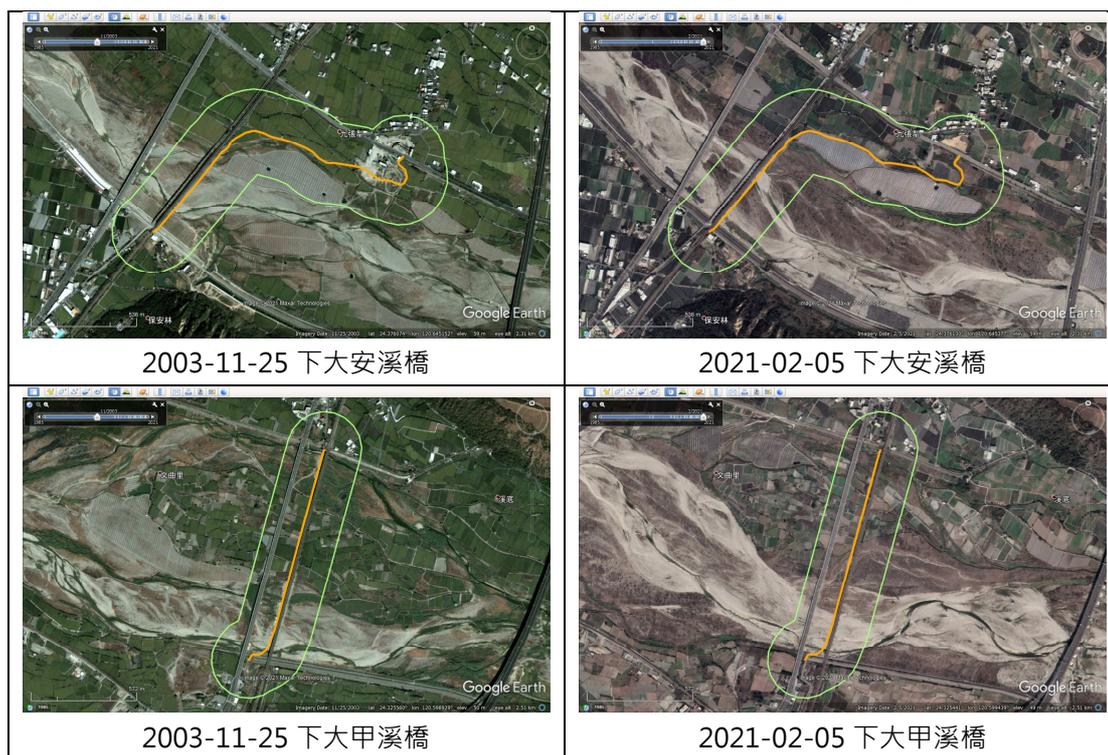
圖 2.2.3-1 兩處工程範圍的歷史衛星影像與環境變動

本計畫工程位於大安溪、大甲溪的溪床和高灘地，區域範圍內的草地灌叢環境是石虎、草鴉、環頸雉等保育類野生動物可能利用的環境，同時也是臺灣野兔、棕三趾鶉、竹雞等野生動物的棲地。然而，溪床、高灘地屬於高變動性環境，颱風、洪泛或人為利用皆可能改變整體棲地環境，因此，掌握歷年的棲地環境變動，了解工程範圍內的棲地穩定特性，能有效的回饋於工程擾動範圍選定上，優先選擇對生態影響較小之區域。如圖2.2.3-1，藉由近十年的歷史衛星影像，確認工程影響範圍(施工動線半徑200公尺的緩衝區)的棲地變動干擾狀況，作為補充物種調查樣區選定、棲地調查和關注區域判釋與界定的參考依據。

註：橘色線段為規劃施工動線，綠色框線為沿施工動線 200 公尺半徑的緩衝區。

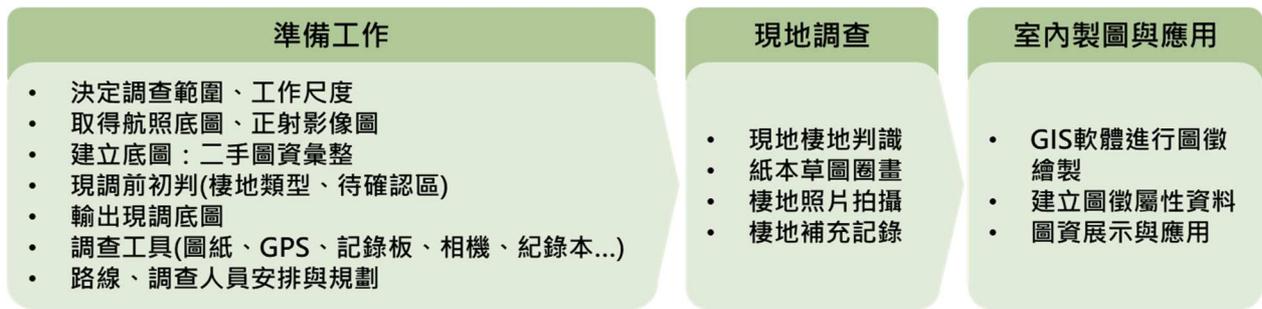
圖 2.2.4-1 棲地調查工作流程

棲地調查的工作流程含括調查前準備、現地調查、室內製圖與應用(圖2.2.4-1)，調查方法參考「新竹林區管理處生態保育綠色網絡次網絡生態資源盤點與調查」計畫(新竹林區管理處，2020)。依循棲地調查作業，預定產出棲地圖、指認稀有特殊棲地、入侵植物優勢的劣化植被，同時將成果以數位化儲存，利用地理資訊系統(GIS)及電腦的普遍性及資料處理優勢，可供整合查詢及分析應用。

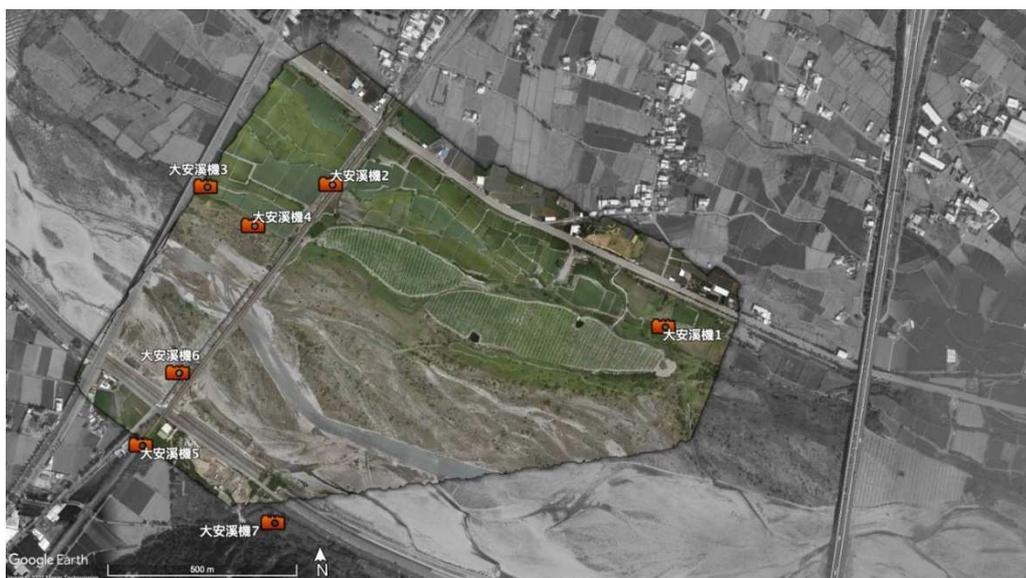
圖 2.2.5-1 下大安溪橋自動相機架設位置圖

大安溪樣區的相機樣點規劃主要為確認右岸高灘地間的狹長綠帶(包含農墾地間的樹林和草生荒地，以及高灘地上的河畔林與銀合歡林等)是否是石虎等關注物種的重要廊道，另外鐵路旁綠帶的大安溪機5資料可供了解路權綠帶的角色和功能。

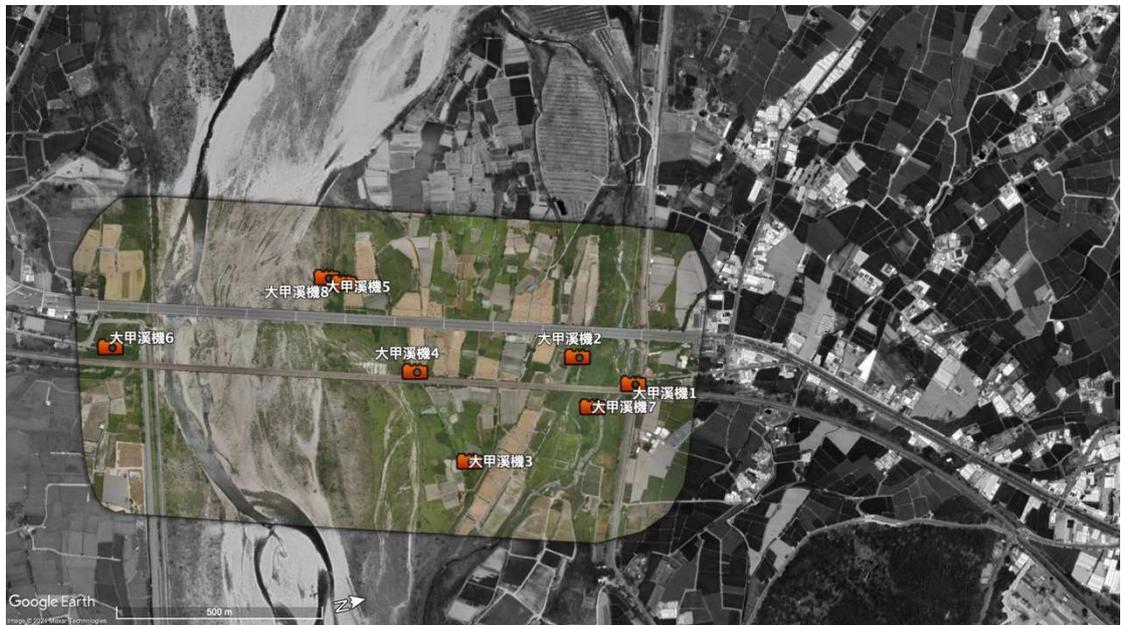
圖 2.2.5-2 下大甲溪橋自動相機架設位置圖

大甲溪樣區的相機樣點規劃主要為確認右岸高灘地間的狹長綠帶(包含農墾地間的樹林和草生荒地，以及高灘地上的河畔林與銀合歡林等)是否是石虎等關注物種的重要廊道，另外鐵路旁綠帶的大甲溪機6資料可供了解路權綠帶的角色和功能。

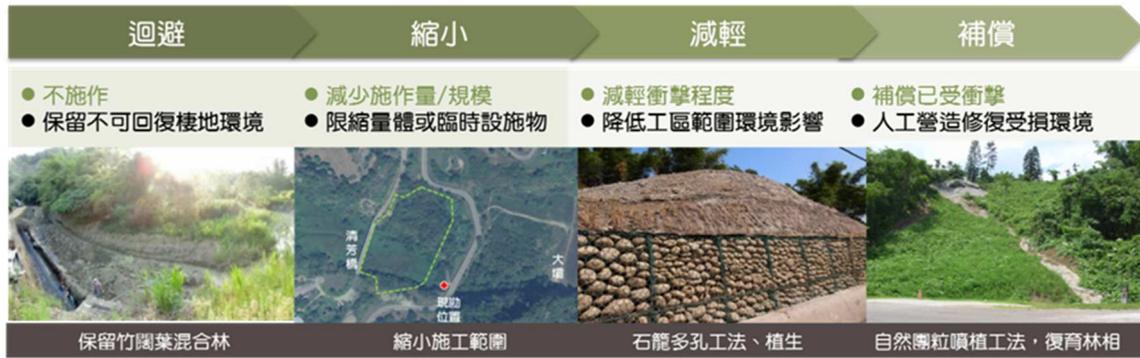
圖 2.2.7-1 生態保育原則及策略方向

綜整生態資源盤點、工區現況評析紀錄、棲地調查及生態補充調查等成果，分析本案工程可能面臨之生態議題，採最能降低干擾的方式，依迴避、縮小、減輕、補償和補救之優先順序研擬生態保育措施(圖2.2.7-1)。協助判別工程配置及施工是否有優先考量工程必要性與有效性、是否能迴避生態保全對象或重要棲地，若無法完全避免干擾，則應評估縮小影響範圍、減輕永久性負面效應，針對可能受工程干擾的環境，提供研究其原地或異地補償等策略。

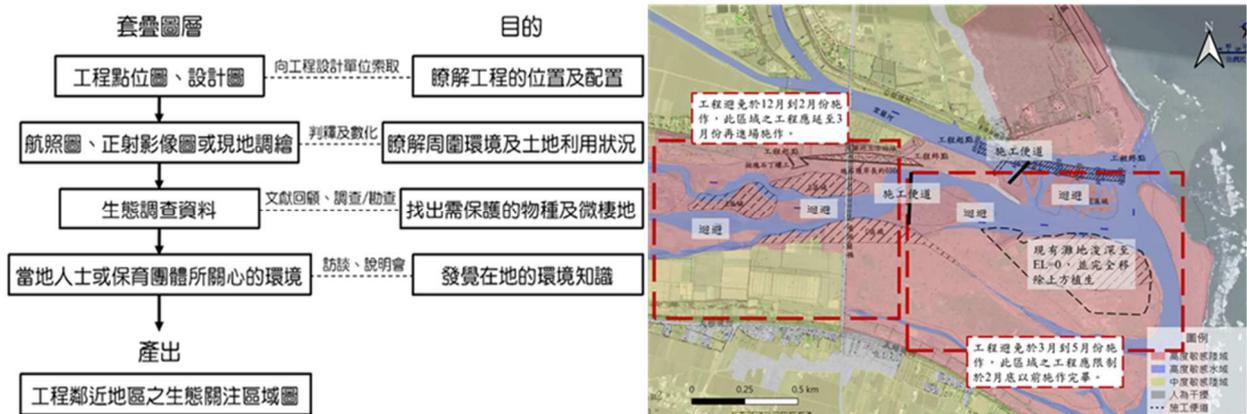
圖 2.2.8-1 生態關注區域圖分析過程與範例

其繪製流程如圖2.2.8-1所示，圖面應套疊工程設計，透過現地調繪或空照圖判斷工程影響範圍內的主要棲地類型，依其生態環境特性劃分等級，並標註具重要生態價值的保全對象，明確呈現應關注之生態敏感區域。

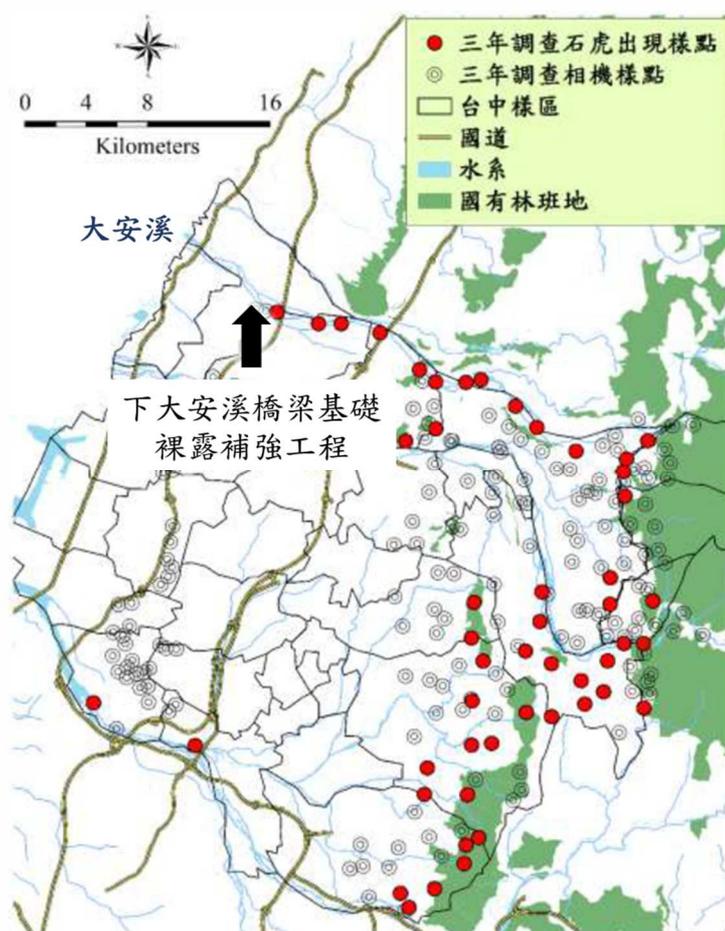
圖 3.1.2-1 台中市石虎調查自動相機架設點位和石虎紀錄樣點

而鳥類以外的陸域動物中則以石虎為最須關注之物種，如「107年度臺中地區石虎族群調查及石虎重要棲地與廊道改善評估」(社團法人台灣石虎保育協會，2019)的調查指出(圖3.1.2-1)，於大安溪河畔灘地所架設之紅外線自動相機，皆有記錄到石虎出現之蹤跡，其最近拍攝到的位置僅緊鄰本計畫工區約不到1公里，顯示本案工程預定擾動區域，為石虎活動之熱區，需特別進行關注及了解

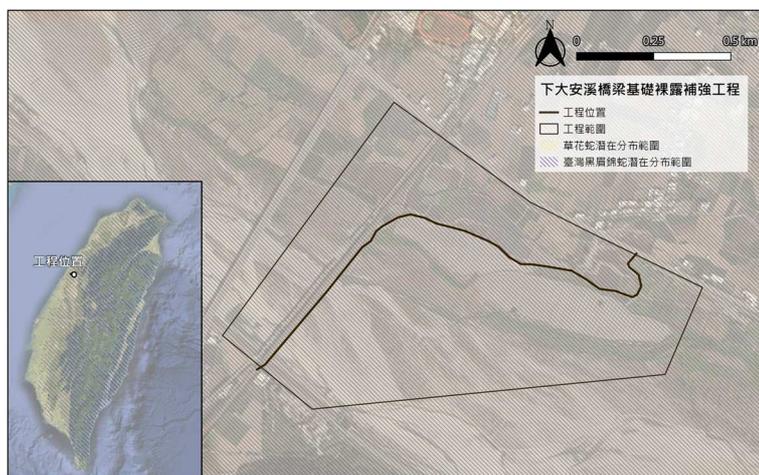
圖 3.1.2-3 下大安溪橋補強工程兩棲爬蟲類潛在分布範圍

草花蛇、臺灣黑眉錦蛇潛在分布範圍

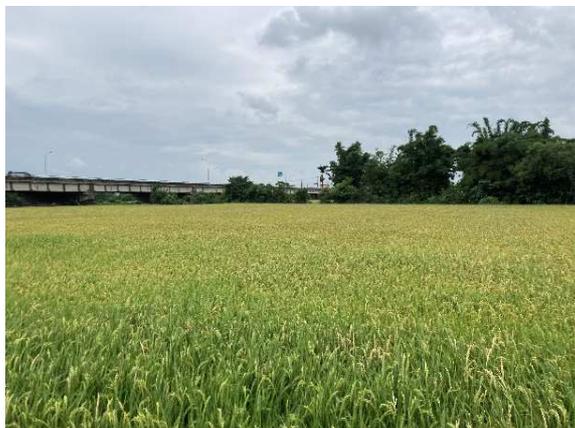
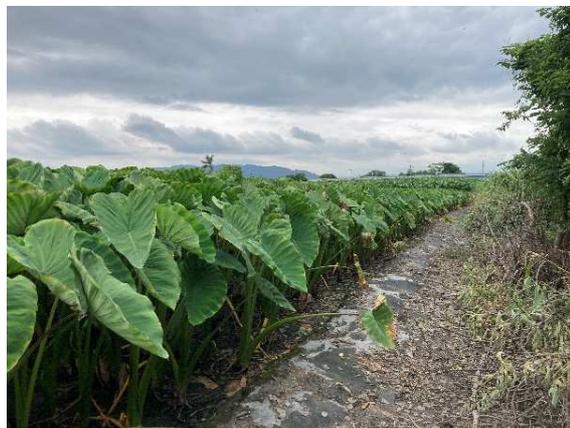
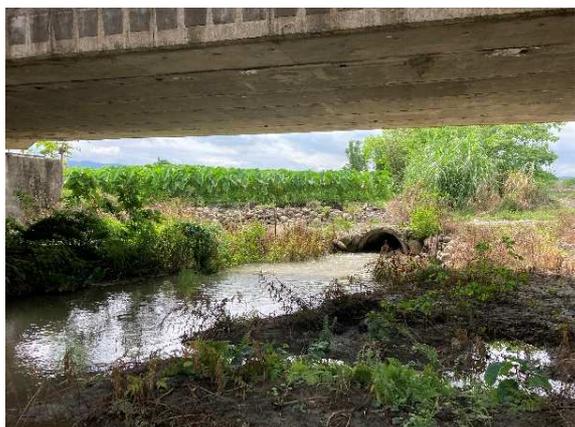
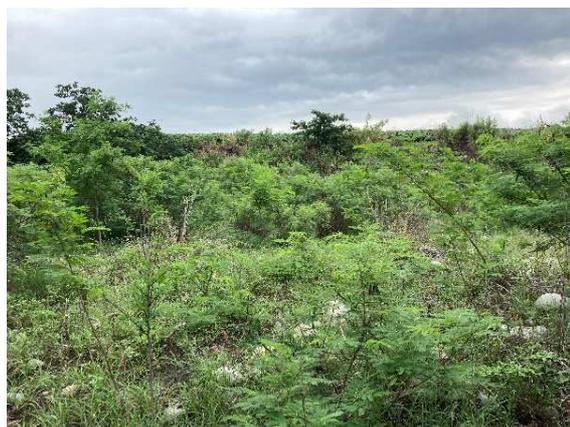
圖 3.2-1 下大安溪橋補強工程-右岸

下大安溪橋補強工程範圍，現有常流水河道往左岸沖刷，右岸則為大面積的高灘地環境，主要以人為農用耕地為主，多種植芋頭、水稻、西瓜等經濟作物，同時亦有農耕需求所興設的灌溉溝渠，河灘地區域除常流水道外，礫石灘地為佔最大面積比例，灘地上方除了常見高草莖植被外，已有稀疏外來種銀合歡生長現象，但整體植生仍以高草莖植被為主(圖3.2-1)。左岸則幾乎皆為裸露的礫石灘地，與常流水水道偏左有關，

水稻田

芋頭田

灌溉溝渠

礫石灘地高草莖植被與銀合歡混生

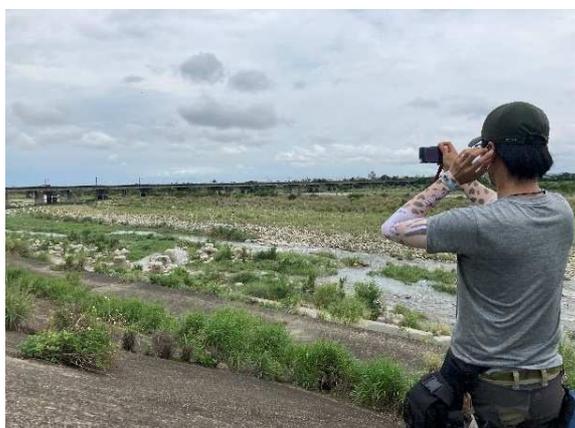
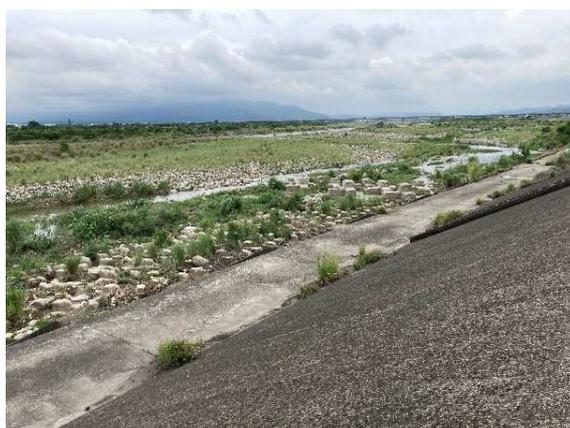
圖 3.2-2 下大安溪橋補強工程-左岸

因經常性受洪水沖刷，使得灘地上方無明顯的灌木或喬木植被(圖3.2-2)，僅有少數灘地有稀疏甜根子草生長，整體棲地環境與右岸差異較大。遂此，藉由3.1節蒐整盤點的生態資源，下大安溪橋工區範圍可能涉及的關注物種，主要喜好的棲息環境應以右岸為主，需特別針對進行評析研議，提出合宜的生態保育對策。

河灘地稀疏甜根子草

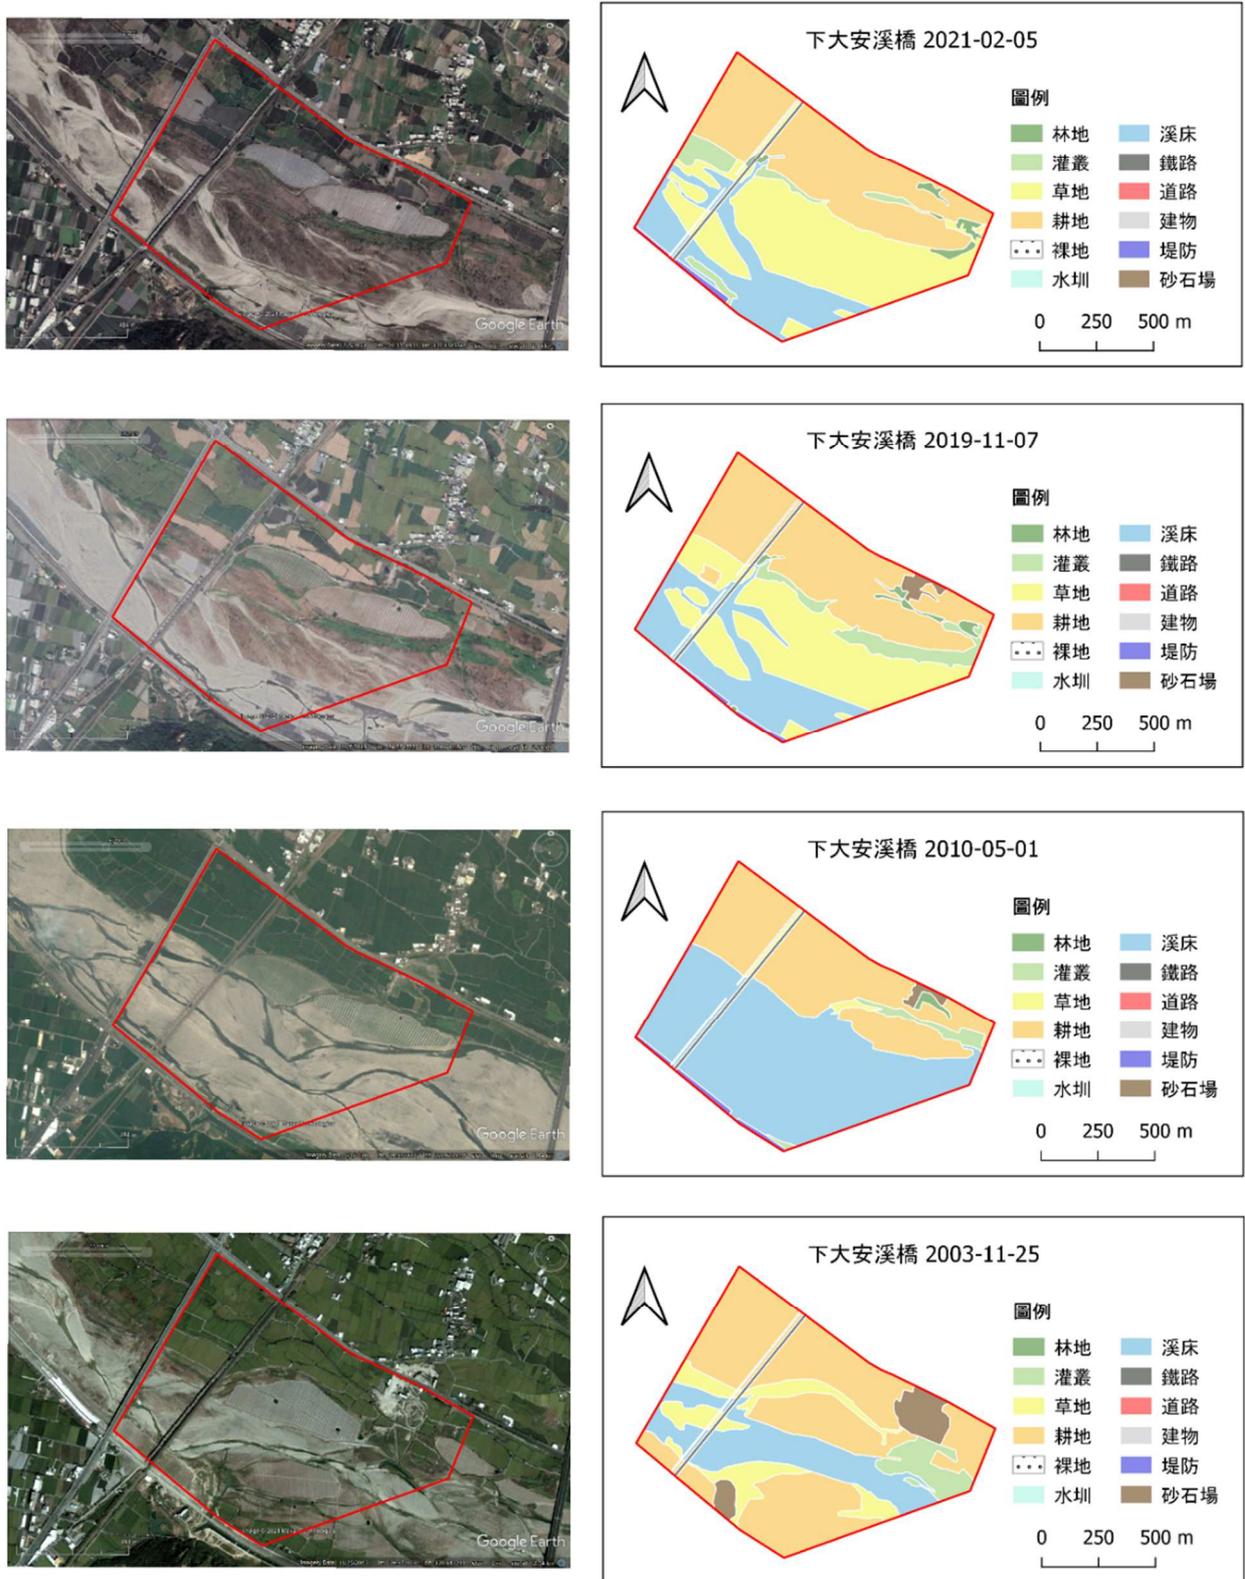
圖 3.3.1-1 下大安溪橋補強工程-歷史影像分析

下大安溪橋地景變遷 (2003-2010-2019-2021)

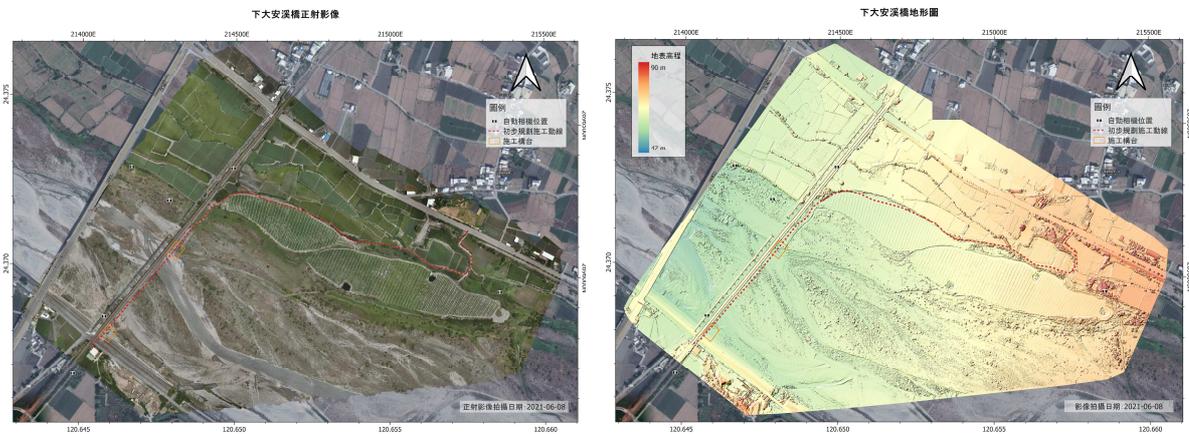
圖 3.3.2-1 下大安溪橋補強工程-正射影像(左)及 DSM 地圖(右)

為瞭解工程範圍最新的環境與棲地狀況，本計畫亦委託康鷹空間資訊有限公司於2021年6月8日，進行下大安溪橋區段的無人載具航拍及地面控制點測量作業。下大安溪橋區域為限航區(限高60公尺)，故執行以上航拍作業前均已向民航局和各空域的主管單位提出航拍作業申請，並獲得許可，航拍飛行高度保持120公尺以下，無人載具採用高精度RTK GPS定位，地面GPS基站連接國土測繪中心即時差分定位服務。航拍原始影像採用Pix4Dmapper軟體計算，產製高解析3D點雲、正射影像及地表高程模型(Digital Surface Model, DSM)，並設定正射影像及DSM輸出像元解析為5公分，以產生解析度和檔案大小適於後續生態檢核、規劃設計和工程管理作業應用的高解析影像(圖3.3.2-1)。

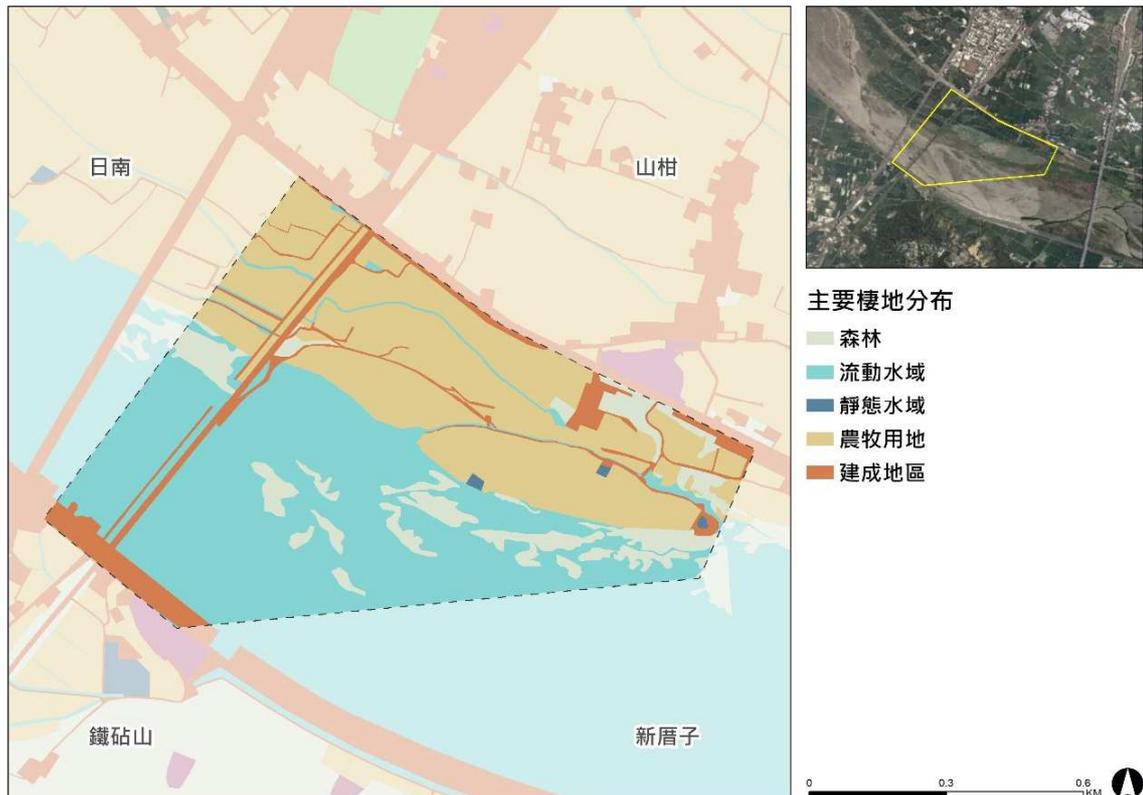
圖 3.4.3-1 下大安溪橋補強工程-主要棲地分布

下大安溪橋補強工程區段河道兩側已有既有的堤防構造物，堤防外河川範圍內，右岸有大面積高灘地，現況多為農牧使用，且涵蓋以銀合歡為主要林相之森林，與零星樹林分布於高灘地周邊與農地間。此外，亦有少數人為使用之建築用地與交通用地，如道路、橋梁與水利構造物等錯落分布於其中；流動水域(行水區或經常漫淹區域)則多為砂洲灘地及高草莖植物生長環境(圖3.4.3-1)。

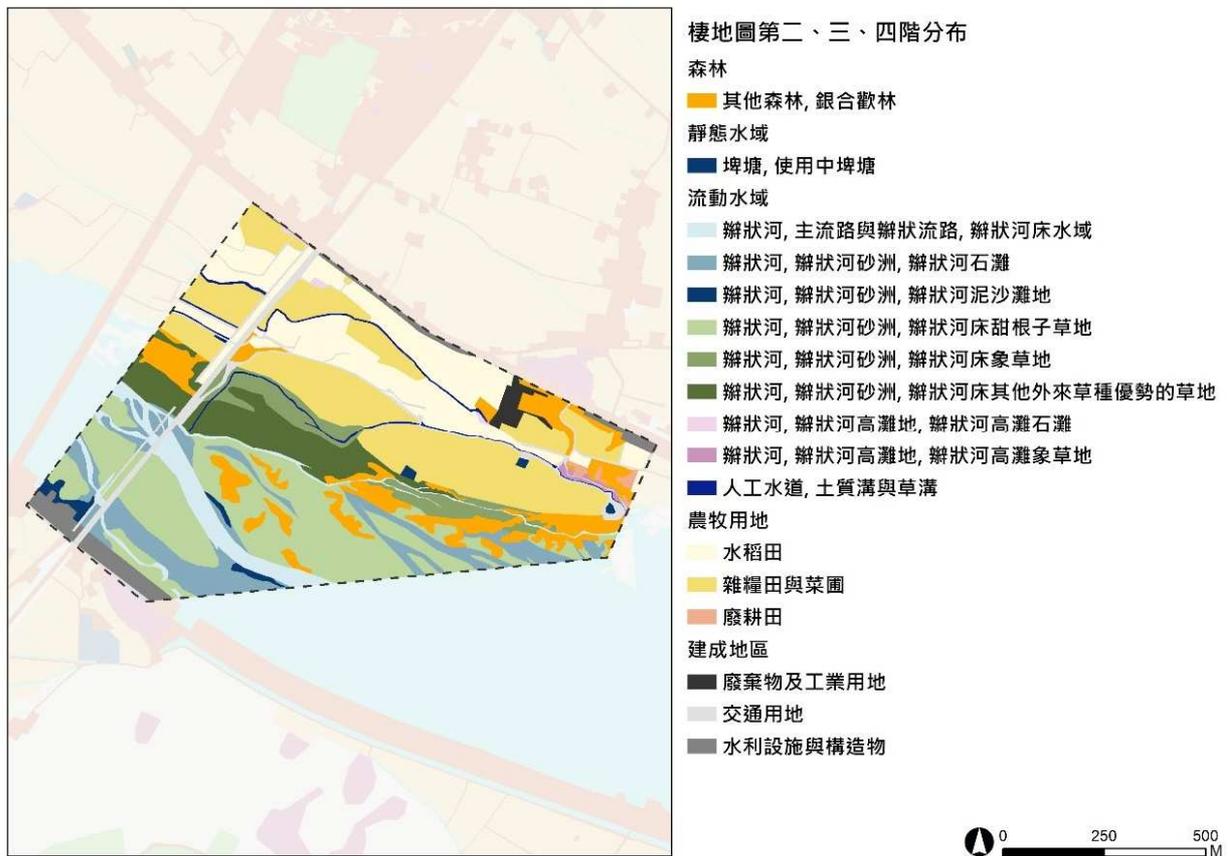
圖 3.4.3-2 下大安溪橋補強工程-第二、三、四階棲地分類

針對前述提及各類型棲地，亦可透過細節差異進行階層分類(表3.4.3-1；圖3.4.3-2)。依照本計畫先框設之下大安溪橋工區範圍，總面積約87.8公頃，其中，自然與近自然棲地面積占41.3%，以辮狀河行水流路與甜根子草為優勢之砂洲兩者為主要地景環境，係較少受人為擾動且有原生物種生長之環境，而此區域環境以辮狀河道來看，為典型的辮狀河道會呈現的棲地類型，因此，此區域相較其他棲地類型穩定(圖3.4.3-3)，應避免或注意工程擾動行為，予以保留自然營力運作即可；在森林部分則是以銀合歡為優勢組成的外來種入侵森林棲地類型，雖然是外來種組成環境，但仍會有本案關注物種石虎覓食利用。因此，工程亦應特別注意其擾動行為。

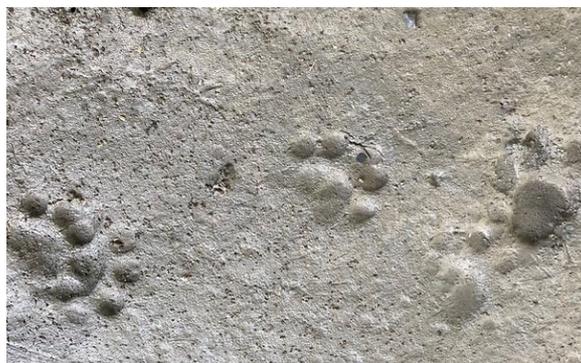
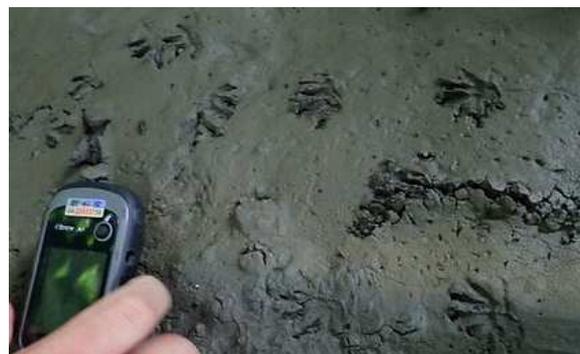
圖 3.5-1 大安溪樣區-哺乳動物腳印

除自動相機拍攝紀錄外，架設檢查過程中在右岸堤外也有發現白鼻心和食蟹獾腳印(圖3.5-1)，辮狀河砂洲和高灘地常可發現南亞夜鷹棲息。

白鼻心腳印

食蟹獾腳印

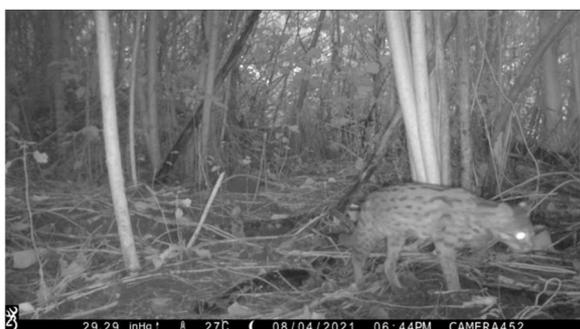
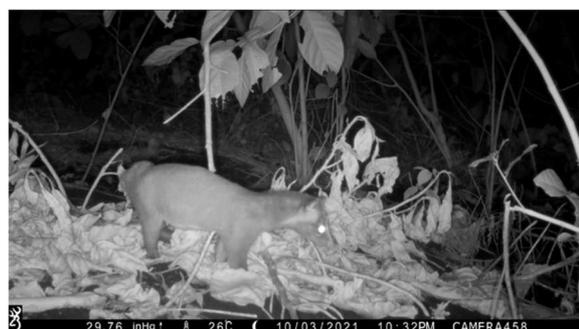
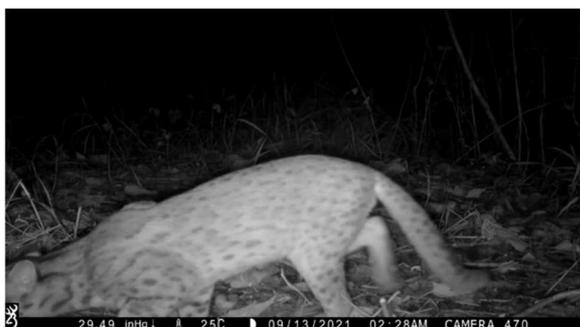
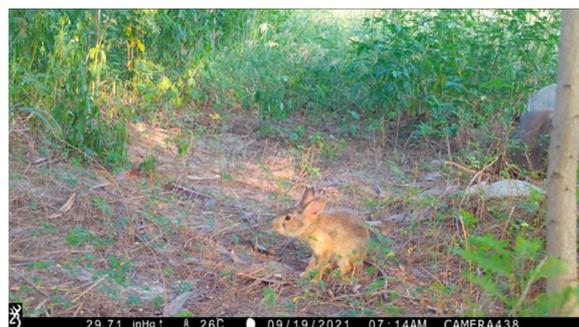
圖 3.5.1-1 大安溪樣區-自動相機影像

大安溪7處樣點記錄到6種原生哺乳動物和狗貓2種外來種，以出現頻率結果來看白鼻心是相對豐度最高的優勢種，其次為狗、鼠和台灣野兔，以出現樣點來看白鼻心在5處樣點有紀錄也是最高，其次為4處樣點有紀錄的狗、貓和鼠，鼬獾和石虎則在3處樣點有紀錄(圖3.5.1-1)。

大安溪機 1 石虎

大安溪機 2 白鼻心

大安溪機 3 石虎

大安溪機 4 台灣野兔

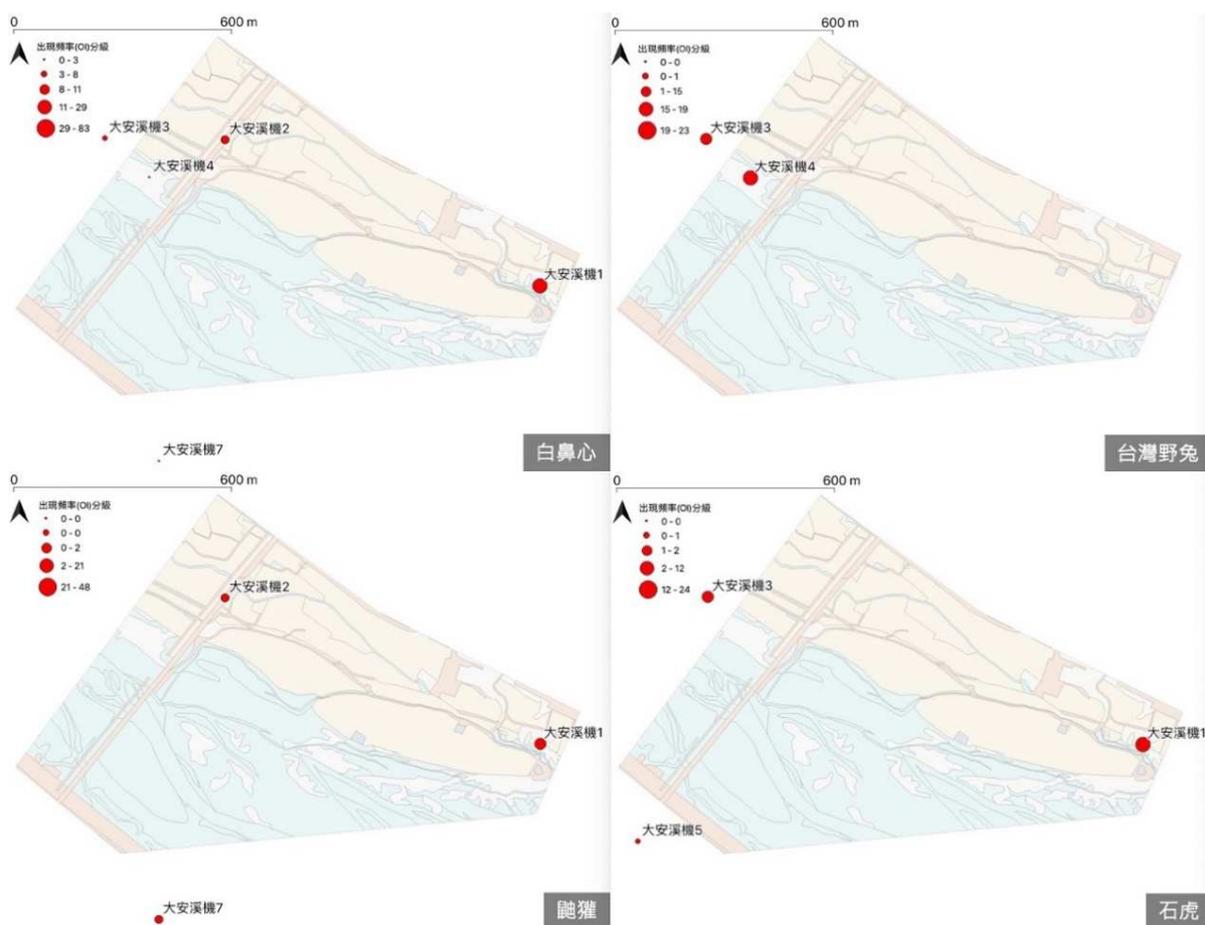
圖 3.5.1-2 大安溪樣區-主要物種出現頻率

以出現頻率指數來比較各樣點各物種相對豐度，所有哺乳動物中以大安溪機1的白鼻心(OI=30)相對豐度最高，其次為大安溪機5的狗(OI=16)、大安溪機4的台灣野兔(OI=14.3)、大安溪機3的鼠(OI=11.2)、大安溪機7的狗(OI=9.8)、大安溪機1的石虎(OI=8.7)和鼬獾(OI=7.6)。圖3.5.1-2為4種在各樣區均有紀錄的哺乳動物的各樣點出現頻率比較圖(小型哺乳類的鼠和鼬獾由於大多無法辨識到種，因此不作圖比較)，同物種以圓點大小表示出現頻率大小(不同物種間出現頻率級距不同不能直接比較)，可見到大安溪機1的白鼻心、石虎和鼬獾都有較高的出現頻率，偏好草生荒地環境的台灣野兔則主要出現在辮狀河高灘地的大安溪機3和大安溪機4樣點。

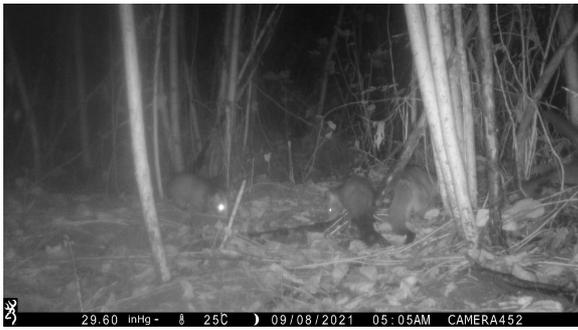
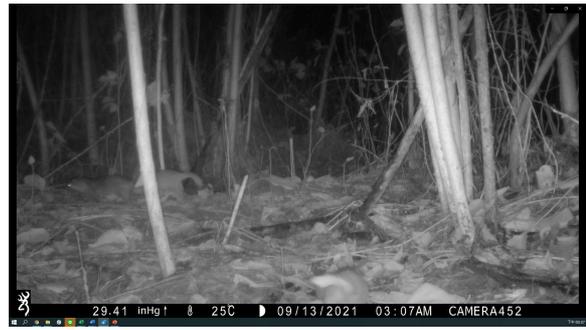
圖 3.5.1-3 大安溪樣區-哺乳類親子影像紀錄

大安溪機1有記錄多筆親子一起活動的影像，物種包括白鼻心(最多1成3幼)和鼬獾(最多1成2幼)(圖3.5.1-3)，記錄日期主要在9月和10月。

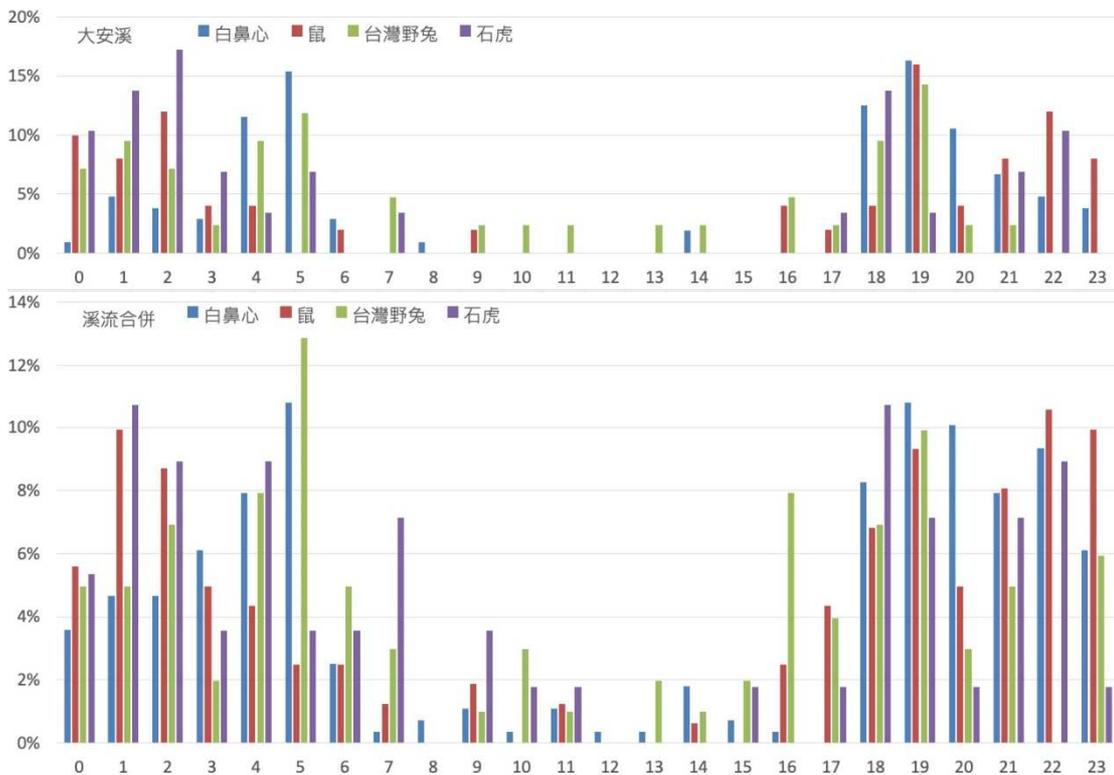
圖 3.5.2-1 大安溪樣區與3處溪流樣區合併主要物種24小時活動模式

資料合併後有效影像數超過50筆的種類有白鼻心、鼠(可能包含多種鼠科動物)、台灣野兔和石虎，圖3.5.2-1上圖為這4物種在大安溪樣區的活動模式，下圖則為合併3處溪流的結果。大安溪各物種均明顯偏好於夜間活動，日間僅台灣野兔在6時至18時間尚有穩定的活動紀錄，其他物種日間雖仍有活動紀錄，但比例均不高。檢視3條溪流合併的結果各物種雖仍以夜間活動為主，但日間各時段均仍有少量活動紀錄。

各物種活動高峰均在夜間，但略有差異，合併3條溪流結果，白鼻心主要在天亮前(5時-6時)和入夜後(19時-21時)活動高峰較明顯，鼠科在18時-03時間都是活動高峰，台灣野兔也是晨昏活動高峰較明顯(04時-06時和16時-20時)，石虎則有多個活動高峰，整體在18時-08時間都算活動頻繁。大安溪各物種活動高峰與3條溪流合併後的結果相似。

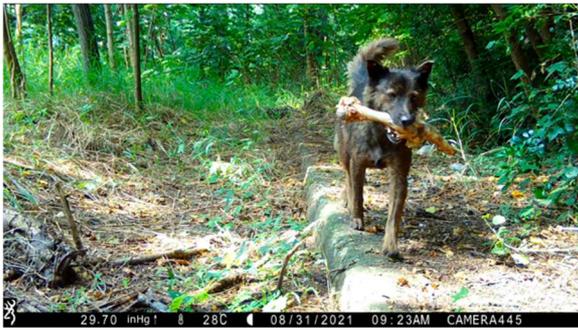
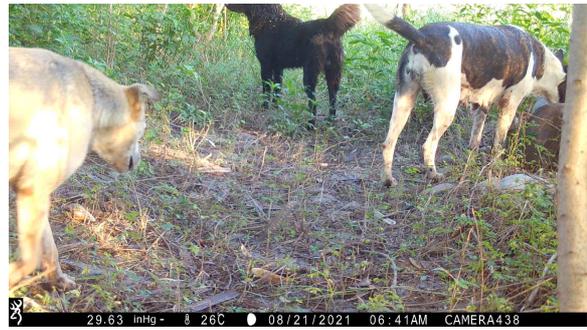
圖 3.5.3-1 大安溪樣區-流浪狗影像

比較各樣點野生哺乳類與貓狗的出現頻率結果可看出狗的活動對野生動物應有一定程度影響，沒有狗紀錄的大安溪機1有最多野生哺乳類紀錄，且白鼻心和石虎出現頻率亦最高，相對的狗出現頻率最高的大安溪機5和大安溪機7的野生哺乳類種類均最少，且出現頻率很低。另外自動相機影像有拍到大安溪機5的狗有多次叼骨頭等東西從相機前經過，似有人餵食(圖3.5.3-1)。

流浪狗叼大骨

流浪狗群

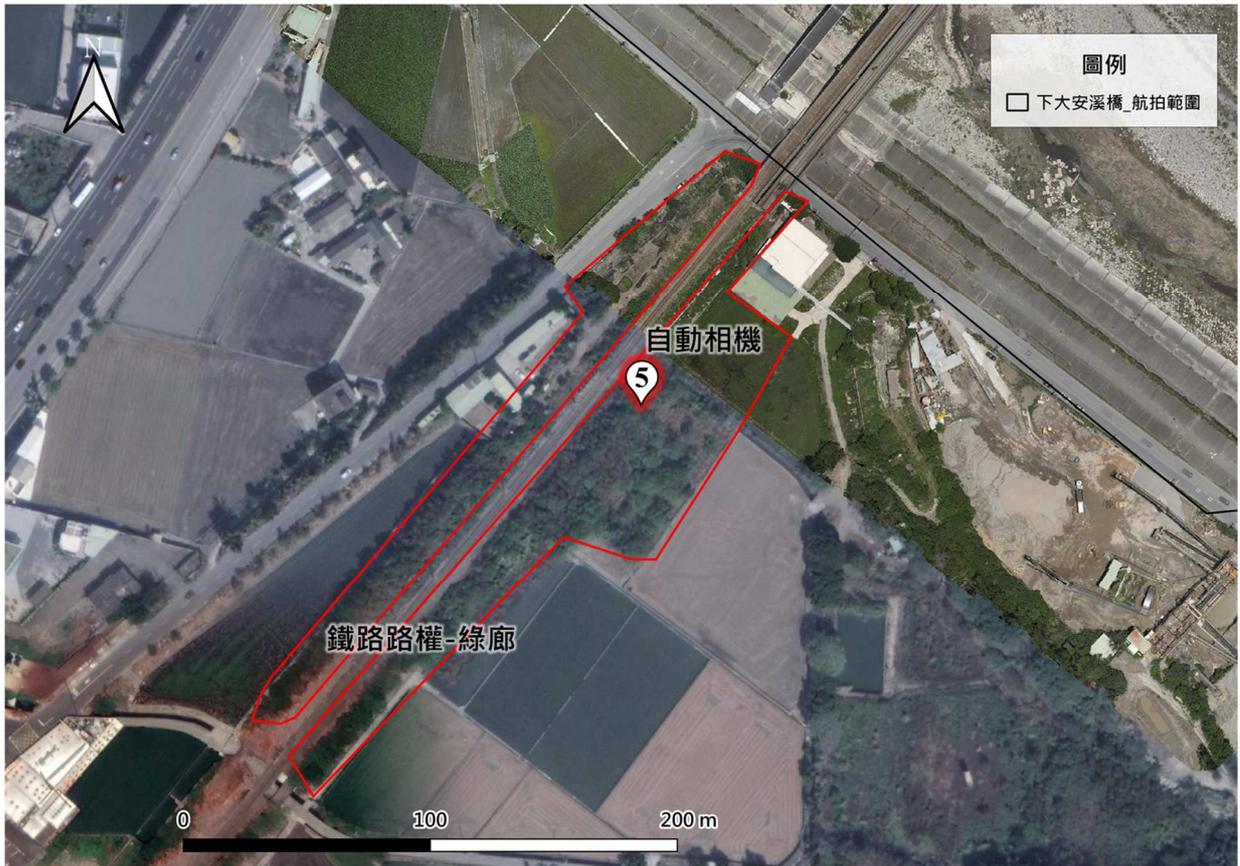
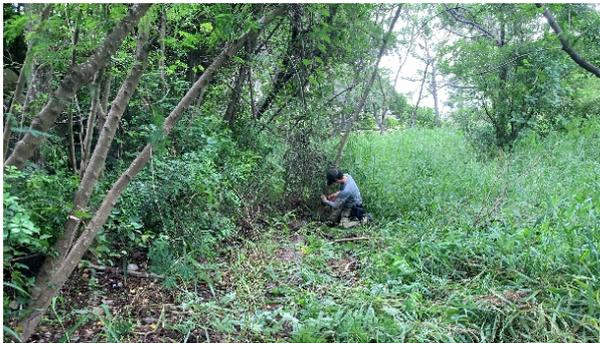
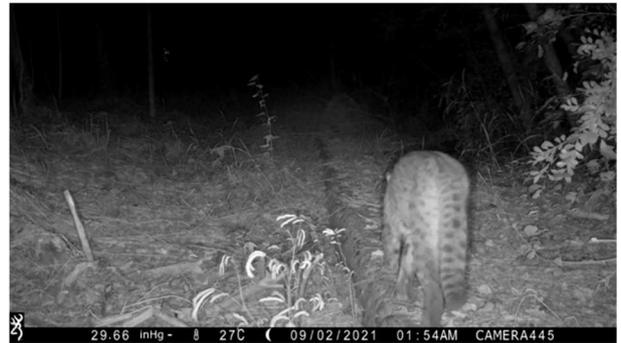
圖 3.5.4-1 大安溪機 5 鐵路路權綠帶棲地環境與石虎紀錄

大安溪樣區堤外左右岸環境差異很大，右岸有較大面積農地和辮狀河可提供石虎等動物需要的棲地和廊道，左岸因堤外幾乎無適合棲地，石虎僅能利用堤內的破碎綠帶和少數可連結堤外的綠帶來移動，因此如大安溪機5設置位置的這類鐵路路權綠帶有其重要性，本計畫也確實在此處記錄到石虎，但此類綠帶均有棲地切割、棲地品質劣化(面積小、植栽生長不佳)、鐵路路殺和狗群聚集等負面影響和課題需要改善(圖 3.5.4-1)。

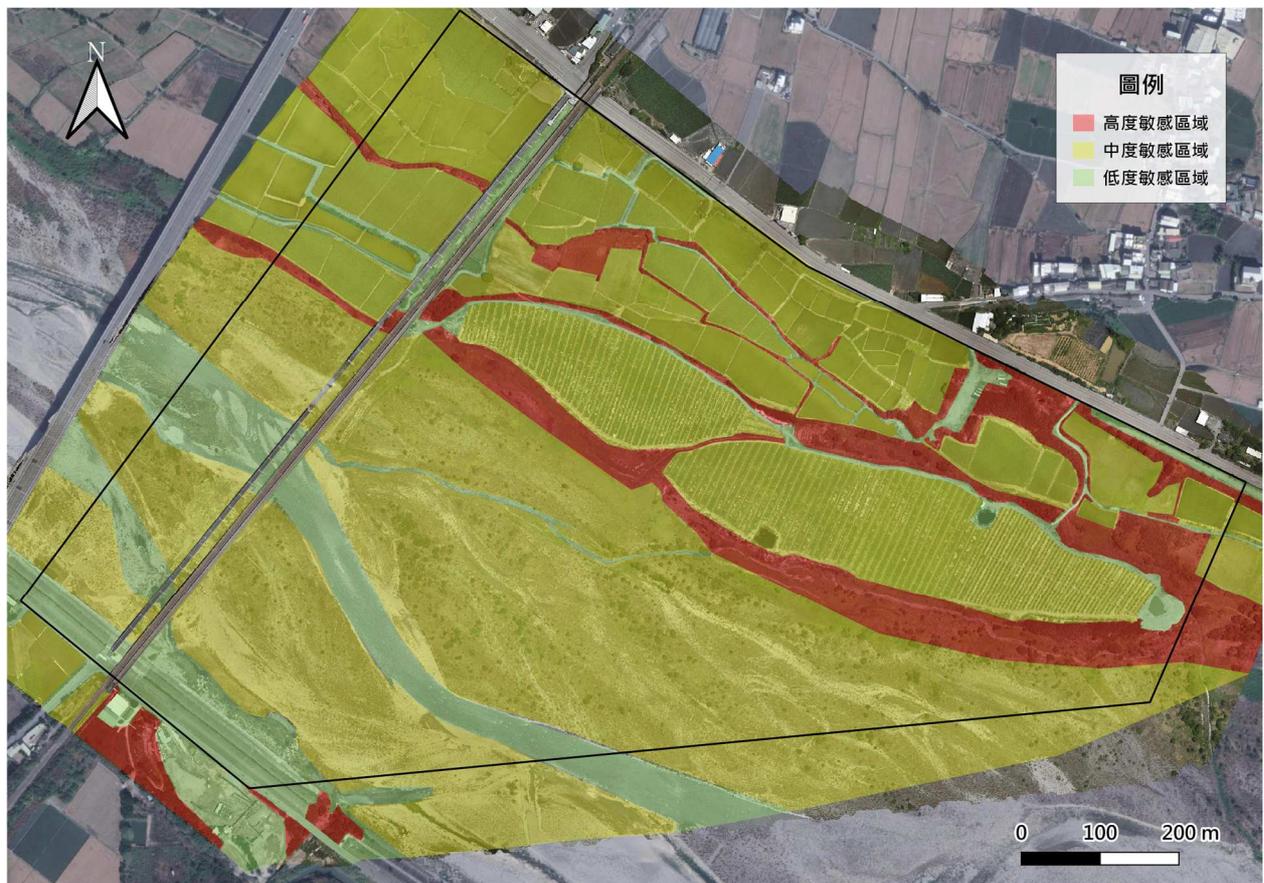
圖 3.7.2-1 下大安溪橋補強工程-生態關注區域圖(初步)

延續3.7.1小節提出的生態影響分析及保育對策研議，生態關注區域圖的呈現，以石虎為關注物種進行下大安溪橋補強工程範圍棲地敏感度的分級標示，分別將其分為高度敏感、中度敏感及低度敏感等級。本案工程的生態關注區域圖如圖3.7.2-1呈現，其中，高度敏感區域主要棲地類型為農墾地間和辮狀河道上的樹林或草生荒地，以及河畔林，藉由圖面上呈述，可以瞭解下大安溪橋工區右岸高灘地上，有兩條明顯的帶狀廊道，經石虎監測成果亦可明顯證實，這兩條帶狀廊道可能為石虎重要的東西向移動區，尤其又以大安溪機1區域，為相較完整且大的樹林綠帶環境，為棲地完整且石虎出現頻率較高的區域，更需要將其迴避。中度敏感區域則為農用耕地及河灘地非現有常流水區域(可能受經常性洪水漫淹區域)，此區域特徵就是會有人為或自然地擾動行為，植被也多為高草莖植被或人為栽種的糧食作物，石虎多將利用此區域作為移動或覓食行為，較非主要活動的區域。低度敏感區域則為常流水河道或人為建物區域(人為構造物或道路)，較為裸露或非自然鋪面環境，因此將其標示為低度敏感區域，但是有幾條道路恰好切斷高度敏感區域的綠帶，仍會有石虎的移動穿越需求，因此，在施工便道的選擇上，針對這幾個廊道阻隔節點，亦應需要特別設計及討論，予以達到工程生態友善之原則，並且確實達到減輕工程對石虎的影響。

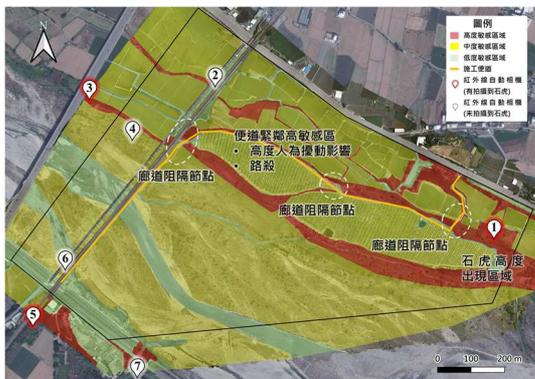
原先施工便道方案

由於本案工程在基本設計階段，初步將施工便道選擇在離大安溪機1較接近的既有便道上，經生態議題評析後，評估此方案若依照原先的施工便道配置，對於大安溪機1棲地環境的石虎，會有較嚴重的影響與干擾，同時長距離的施工便道緊鄰高度敏感區域，亦容易產生高度的干擾也有路殺的風險產生，此外，此方案的施工便道將會對高度敏感區域的綠帶廊道產生3個廊道阻隔節點，因此，建議評估調整便道配置，首要能迴避高頻率石虎出現的區域外，亦能減少便道與高度敏感區域相鄰的議題，同時在廊道阻隔節點上，亦能從3個縮減到剩2個節點，予以達到實質地減輕效益(圖3.7.3-2)。

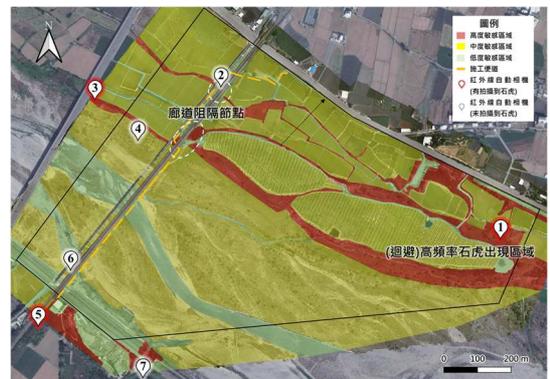
圖 3.7.3-2 下大安溪橋補強工程-施工便道調整方案

調整後方案

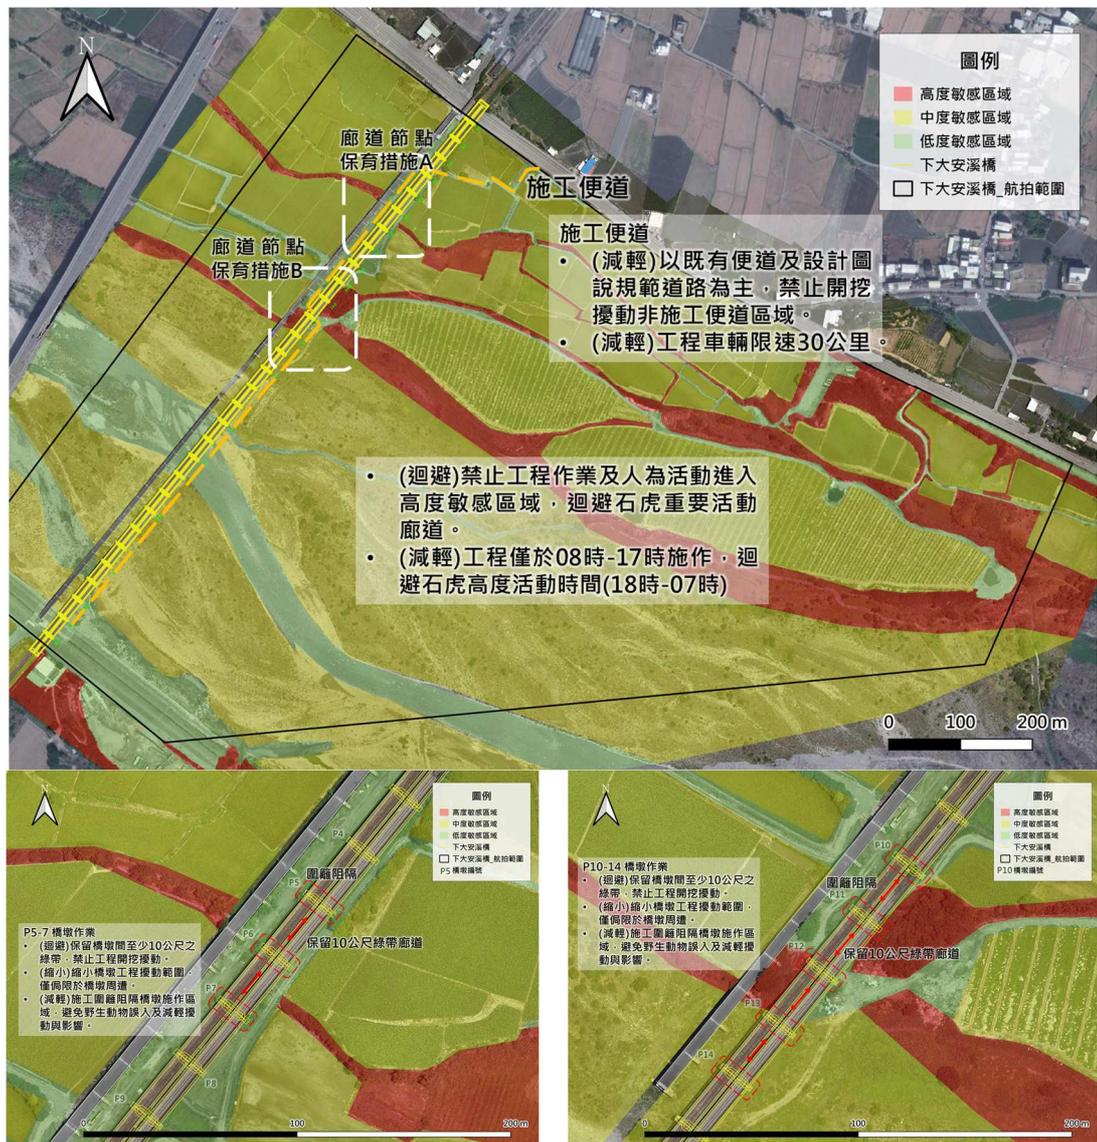
P5-7 橋墩保育措施

P10-14 橋墩保育措施

生態議題及保全對象	生態影響預測	保育措施	原則
[關注物種] 石虎	工程機具車輛移動可能對大安溪機 1 石虎高度出現區域產生影響。	施工擾動範圍及施工便道迴避大安溪機 1 區域，嚴禁工程機具及人員進入。	迴避
	既有橋墩下有明顯完整的綠帶環境，可能為石虎潛在的通行廊道，橋墩開挖擾動作業可能導致影響及破壞。	保留橋墩間至少 10 公尺之綠帶，禁止工程開挖擾動。	迴避
		縮小橋墩工程擾動範圍，僅侷限於橋墩周遭。	縮小
		施工圍籬阻隔橋墩施作區域，避免野生動物誤入及減輕擾動與影響。	減輕
[施工管理] 施工動線及機具最小擾動原則	工程便道開設可能導致原有良好植被環境被剷除，造成裸露及棲地品質劣化，破壞野生動物的棲息環境。	以既有便道及設計圖說規範道路為主，禁止開挖擾動非施工便道區域。	減輕
	施工增加的工程機具及車輛除對野生動物產生影響外，亦有可能導致路殺問題。	工程車輛限速 30 公里。	減輕
	工程機具及車輛頻繁進出擾動產生揚塵，劣化自然棲地環境品質。	編列灑水車或可抑制揚塵的措施。	減輕
[施工管理] 施工人員最小擾動原則	關注物種石虎主要活動時間於 18 時至 08 時，應避免夜間施作對其產生嚴重影響。	工程施作應限制於日間 08 時至 17 時之間，夜間時段不得有工程施作	減輕
	冬至春季(12-5 月)為石虎及其他野生動物的繁殖和育幼期。	冬至春季不得有大規模開挖擾動等工程行為，若有需要須主動通報監造單位。	減輕
	施工過程的部分行為可能導致不必要的生態干擾，對非預期會影響到的棲地造成擾動。	非預定擾動區域禁止開挖擾動、堆置機具材料或移除既有植被等行為，若有需要應主動通報監造單位，召開現勘會議才可進行。	減輕
	工程棄土廢料會導致現有自然的棲地品質劣化，亦可能增加野生動物受傷等風險。	工程廢棄物、廢料或溶劑應妥善回收處置，禁止現地棄置；在水域施工時應避免大面積擾動溪床及禁止污染物流入水體，造成水質惡化。	減輕
	人為活動遺留的廚餘及垃圾，經常會吸引流浪犬貓進入覓食及滯留，可能嚴重影響現有棲地內野生動物生存。	廚餘垃圾禁止遺留工區，臨時暫存應有可加蓋密封的設備，且嚴禁餵養或眷養犬貓，影響野生動物棲息環境。	減輕

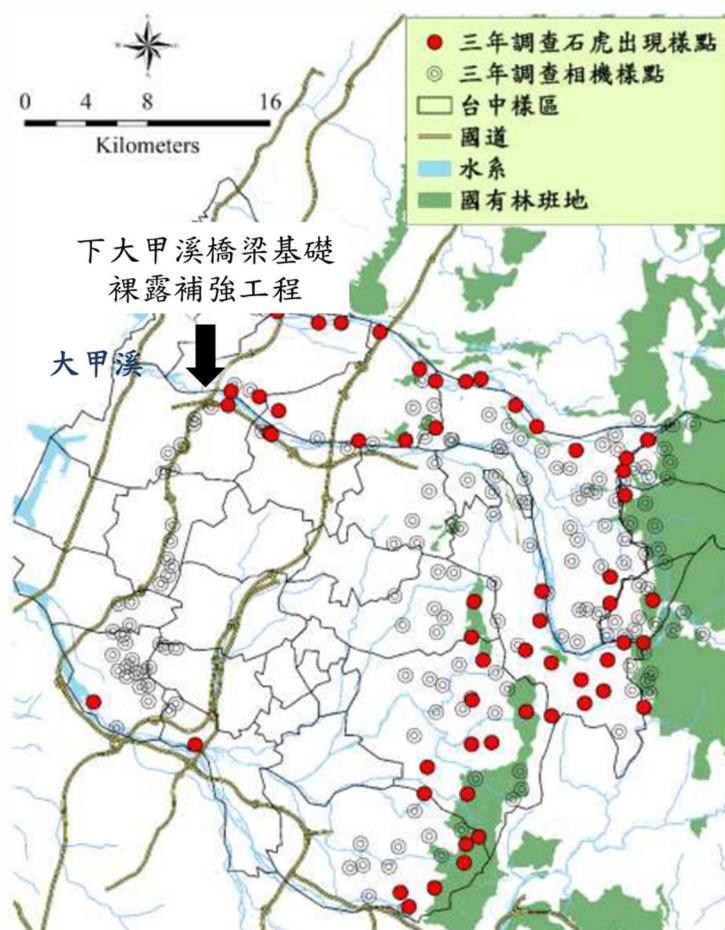
圖 4.1.2-1 台中市石虎調查自動相機架設點位和石虎紀錄樣點

鳥類以外的陸域動物中則以石虎為最須關注之物種，如「107年度臺中地區石虎族群調查及石虎重要棲地與廊道改善評估」的調查指出(圖4.1.2-1)，於大甲溪河畔灘地所架設之紅外線自動相機，皆有記錄到石虎出現之蹤跡，其最近拍攝到的位置僅緊鄰本計畫工區約不到1公里，顯示本案工程預定擾動區域，為石虎活動之熱區，需特別進行關注及了解。

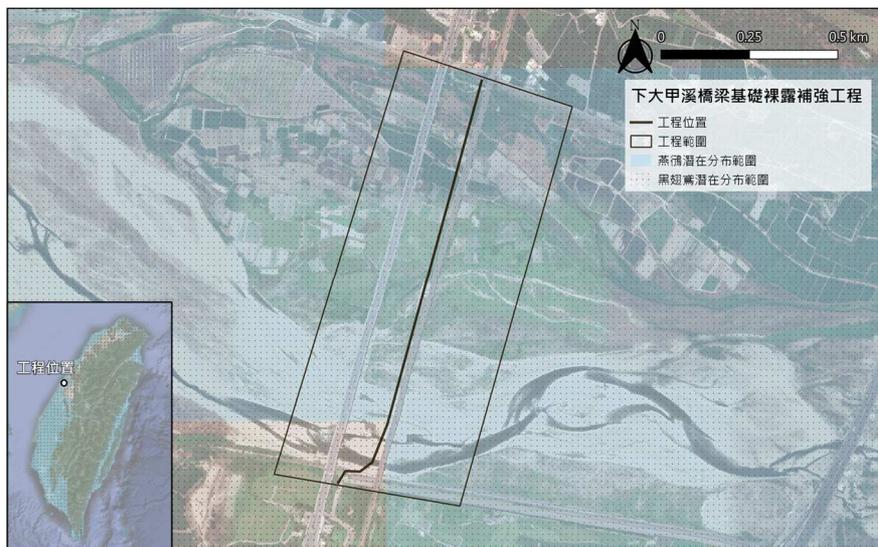
圖 4.1.2-4 下大甲溪橋補強工程鳥類潛在分布範圍

燕鴿、黑翅鳶潛在分布範圍

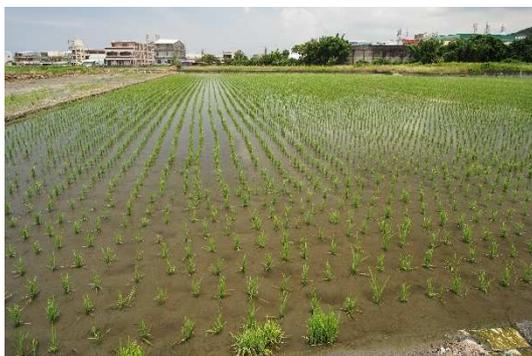
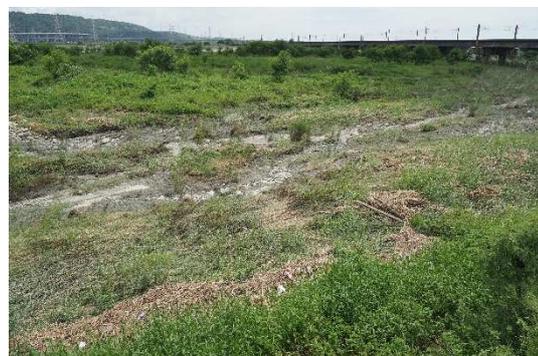
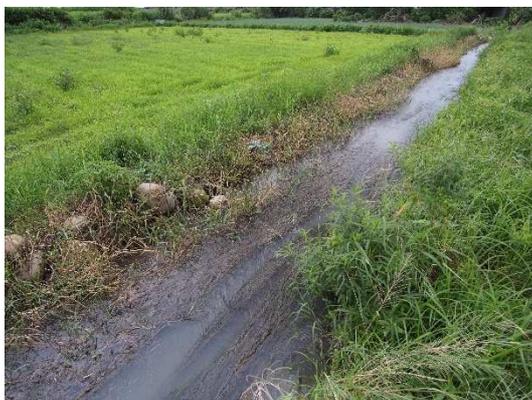
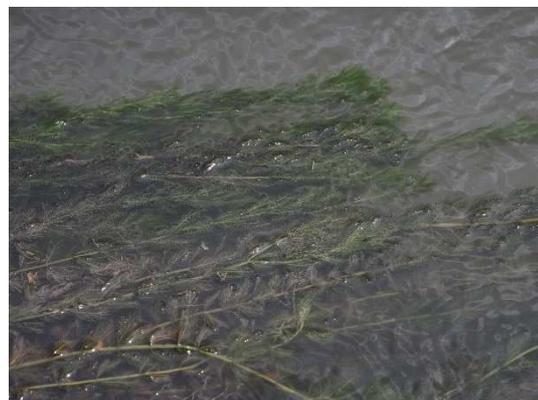
圖 4.2-1 下大甲溪橋補強工程-右岸

下大甲溪橋補強工程範圍，現有常流水河道偏向左岸沖刷，右岸則為大面積高灘地環境，主要以農用耕地為主，主要以旱作為主，與下大安溪橋工區的水稻作有些微差異，此外，右岸堤前坡腳處有一條灌溉水圳流路，水圳兩側為濱溪濕草叢及大面積樹林環境，水圳內亦有許多沉水性植物生長，為此區域相較自然的棲地類型，右岸的高灘地與河灘地之間有河畔林形成一條綠帶廊道，河灘地區域除常流水道外，礫石灘地為佔最大面積比例，灘地上方以甜根子草為優勢，且部分含有茵陳蒿混生之中，為典型的辮狀河道灘地環境(圖4.2-1)。左岸則幾乎皆為裸露的礫石灘地，與常流水水道偏左有關，因經常性受洪水沖刷，使得灘地上方無明顯的灌木或喬木植被(圖4.2-2)，僅有少數灘地有稀疏甜根子草生長，整體棲地環境與右岸差異較大。遂此，藉由4.1節蒐整盤點的生態資源，下大甲溪橋工區範圍可能涉及的關注物種，主要喜好的棲息環境應以右岸為主，需特別針對進行評析研議，提出合宜的生態保育對策。

水稻田

礫石灘地高草莖植被混生

灌溉溝渠

灌溉溝渠-聚藻

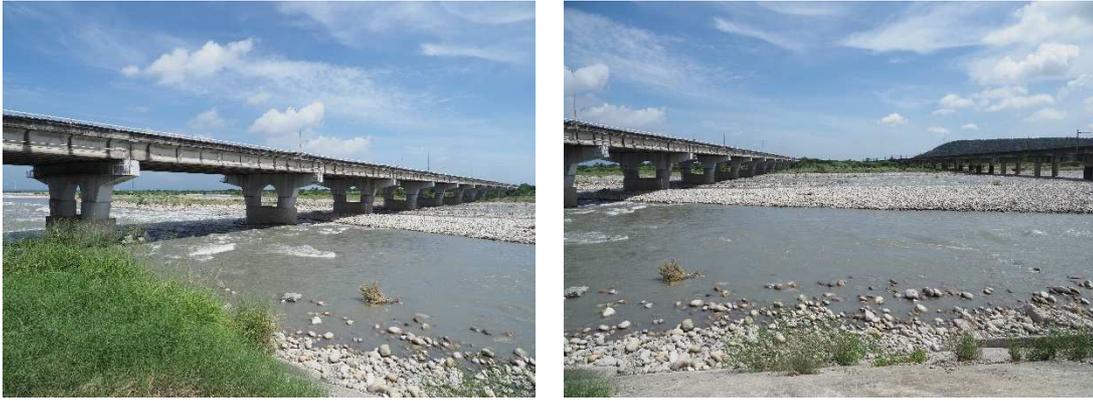
圖 4.2-2 下大甲溪橋補強工程-左岸

礫石灘地與流路
