**下大安溪橋及下大甲溪橋補強工程
生態檢核成果報告(定稿版)
(臺中工務段)**

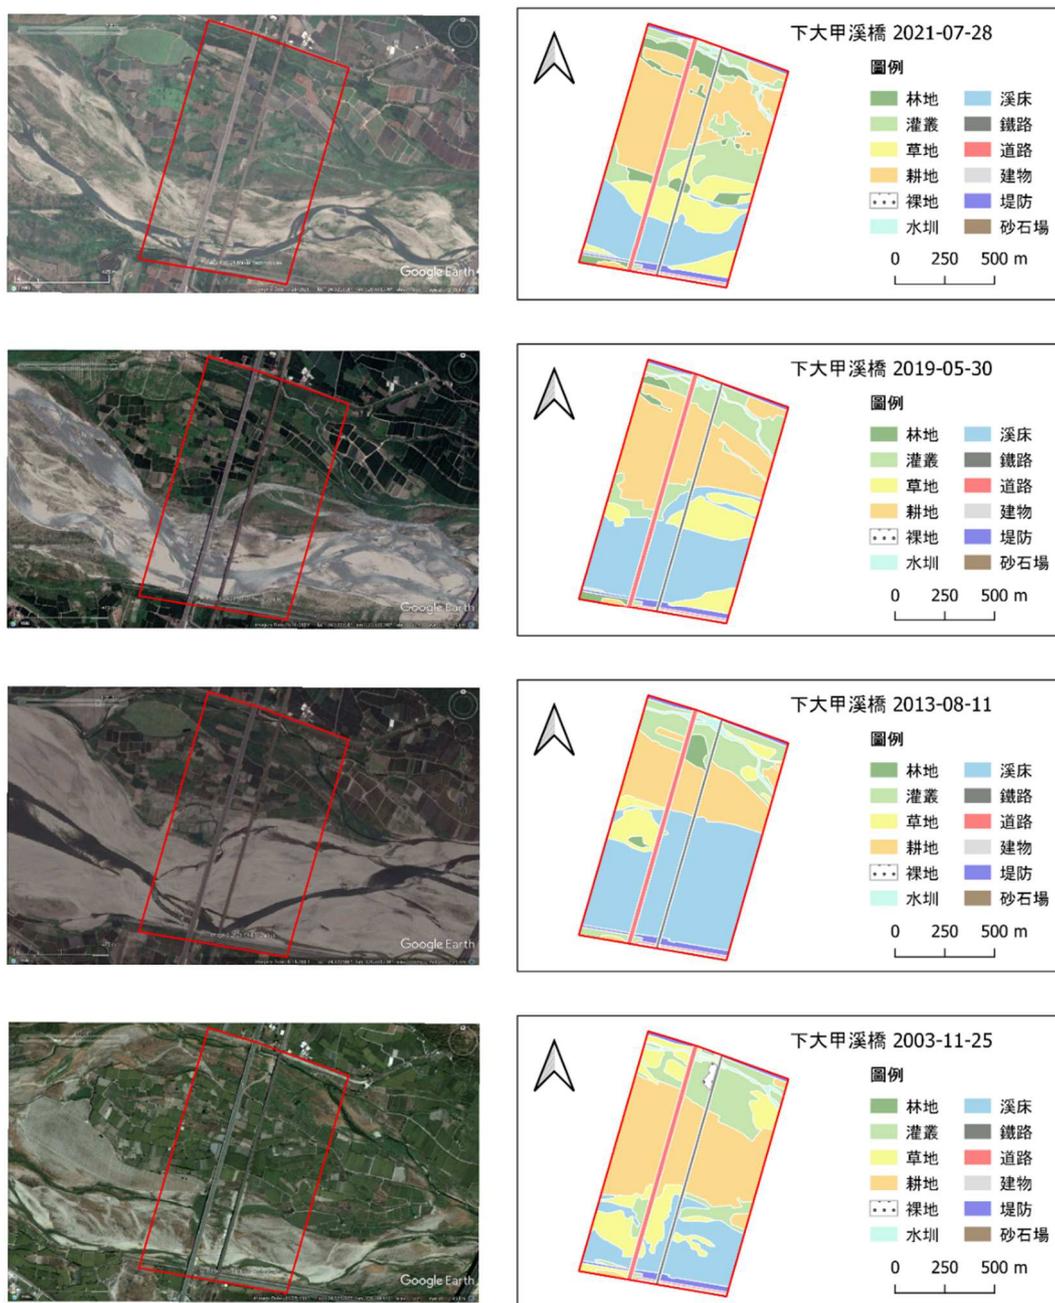
圖 4.3.1-1 下大甲溪橋補強工程-地景變遷分析

下大甲溪橋地景變遷 (2003-2013-2019-2021)

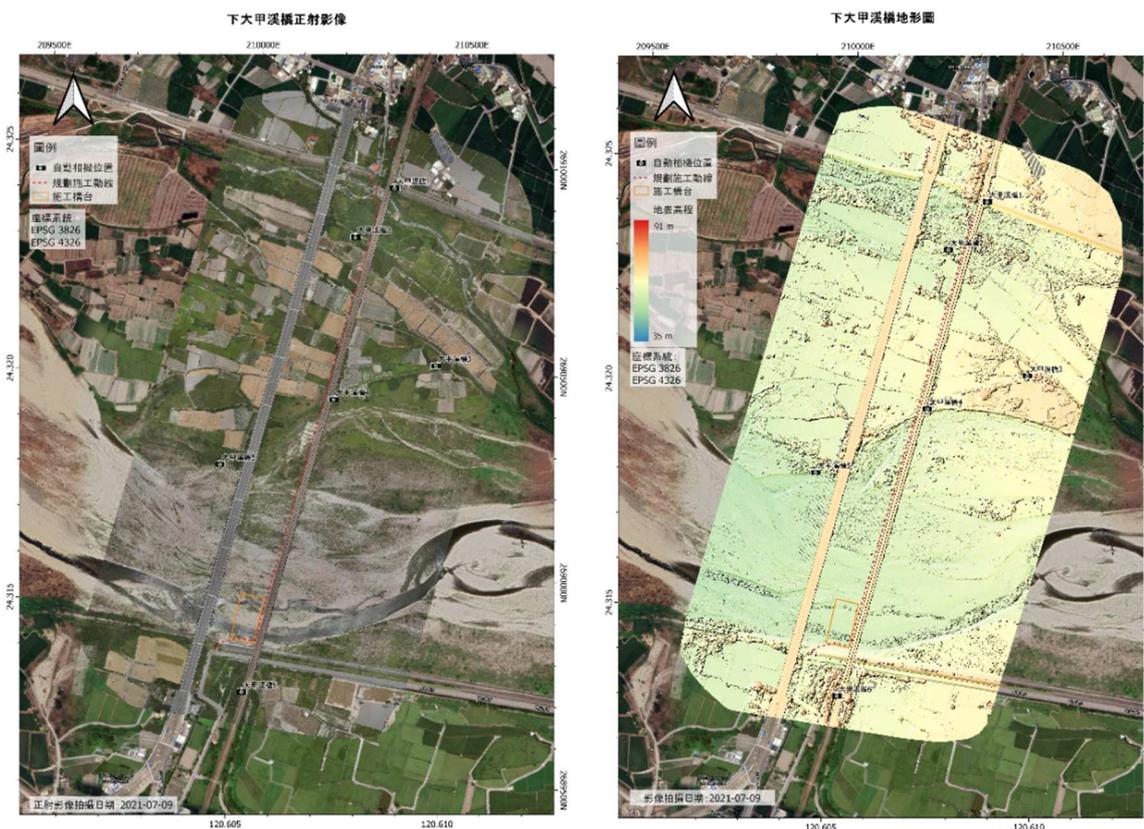
圖 4.3.2-1 下大甲溪橋補強工程-正射影像(左)及 DSM 地圖(右)

為瞭解工程範圍最新的環境與棲地狀況，本計畫亦委託康鷹空間資訊有限公司於2021年7月9日，進行下大甲溪橋補強工程區段的無人載具航拍及地面控制點測量作業。下大甲溪橋區域屬於禁航區，故執行以上航拍作業前均已向民航局和各空域的主管單位提出航拍作業申請，並獲得許可，航拍飛行高度保持120公尺以下，無人載具採用高精度RTK GPS定位，地面GPS基站連接國土測繪中心即時差分定位服務。航拍原始影像採用Pix4Dmapper軟體計算，產製高解析3D點雲、正射影像及地表高程模型(Digital Surface Model, DSM)，並設定正射影像及DSM輸出像元解析為5公分，以產生解析度和檔案大小適於後續生態檢核、規劃設計和工程管理作業應用的高解析影像(圖4.3.2-1)。

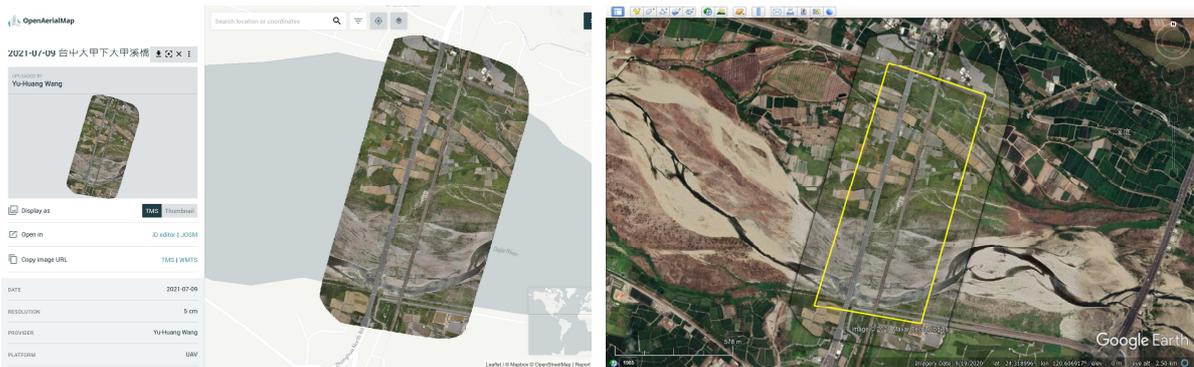
圖 4.3.2-2 下大甲溪橋補強工程-正射影像於 OAM 平台(左)及 Google Earth 圖磚(右)

此外，本計畫遵照公共工程委員會「公共工程生態檢核注意事項」資訊公開之精神，方便關注本案工程的民眾及團體取用或了解資料，亦將正射影像發布於國際開放航攝影像地圖平台(Open Aerial Map, OAM)，同時也將正射影像套疊轉換為Google Earth影像圖磚，方便作業單位和民眾使用Google Earth電腦版瀏覽高解析正射影像和其他相關資料(圖4.3.2-2)。

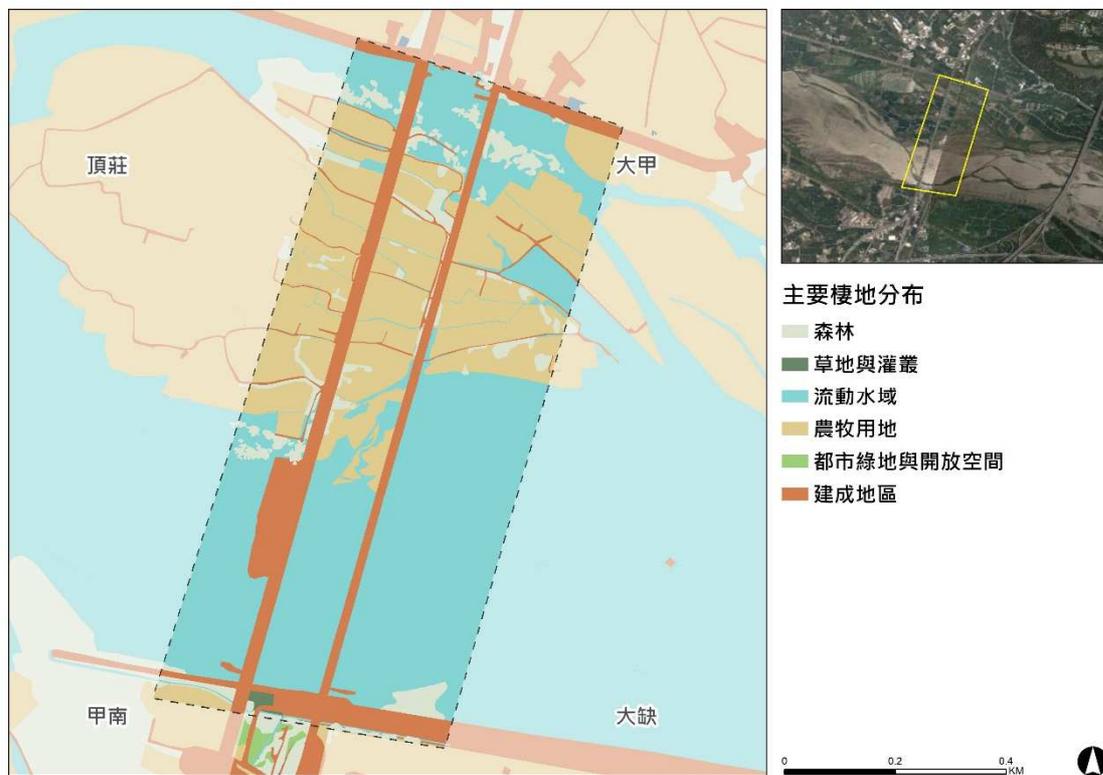
圖 4.4.3-1 下大甲溪橋補強工程-主要棲地分布

下大甲溪橋補強工程段堤防外河川範圍，右岸有大面積高灘地，高灘地與左岸堤前坡腳處有一條灌溉水圳，水圳兩旁有大面積草澤與河畔林棲地環境，高灘地處則為農牧用地，河畔林多為先驅樹木，亦有些許銀合歡生長成林。此外，流動水域(行水區或經常漫淹區域)則多為砂洲灘地及高草莖植物生長環境(圖4.4.3-1)。

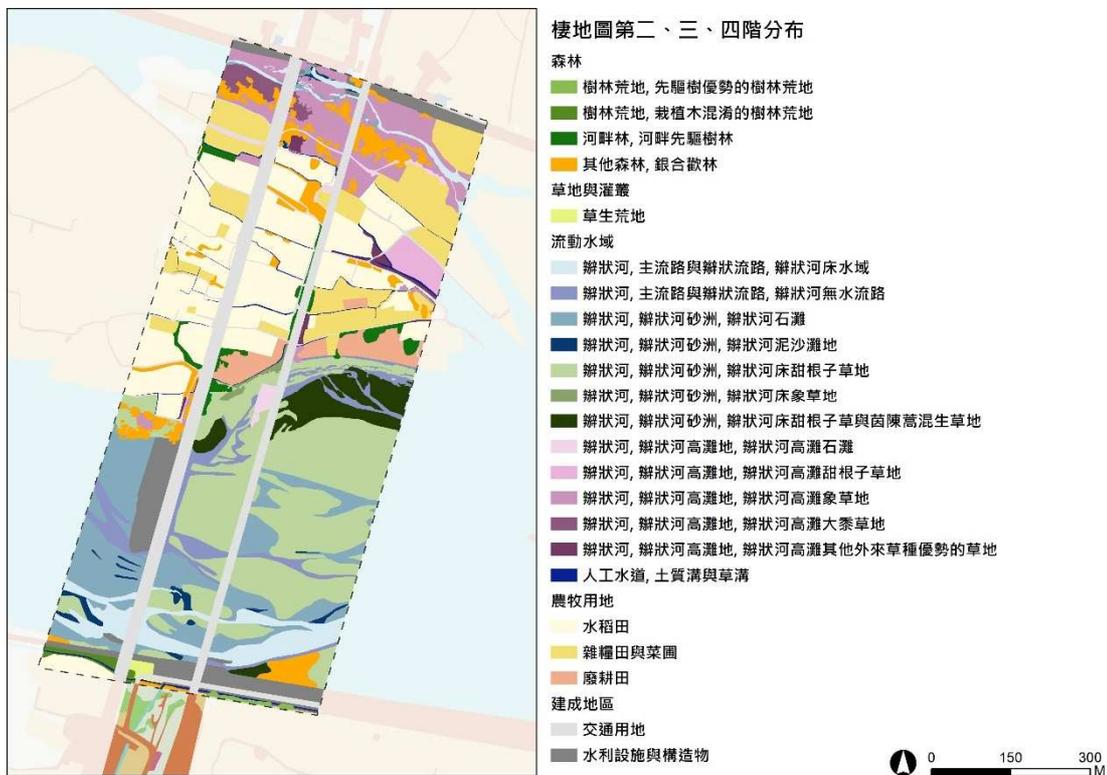
圖 4.4.3-2 下大甲溪橋補強工程-第二、三、四階棲地分類

針對前述提及各類型棲地，亦可透過細節差異進行階層分類(表4.4.3-1；圖4.4.3-2)。依照下大甲溪橋補強工程範圍，範圍內總面積約62.66公頃，其自然與近自然棲地面積占58.5%，受辮狀河堆積所形成之砂洲、高灘地為主要地景，灘地組成除泥沙、石礫外，多以甜根子草為優勢，且部分含有茵陳蒿之植被混生在其中，相較河灘地常流水區域，此區域較少受水流影響，以至於植被相對穩定區域。此外，亦有以先驅樹為優勢的樹林以帶狀錯落分布於河川邊界，係此工區範圍相對良好之棲地(圖4.4.3-3)。上述類棲地具稀有物種棲息與生長之潛力，故於工程階段應須注意相關區域。然而工區範圍內經長期人為利用使用，反覆擾動狀態導致外來種自然大量生長，相較原生植被相優勢之自然棲地，以外來植被優勢之物種組成與棲地結構相對單薄，為相對劣化之棲地，範圍內以銀合歡、象草、大黍等外來植被優勢為主，面積約7.3公頃，占全部11.7%。其餘如道路、橋、水利構造物等人為活動用地易導致生物移動受阻，固為不利生物棲息之棲地，面積約9.3公頃，占全部14.8%。

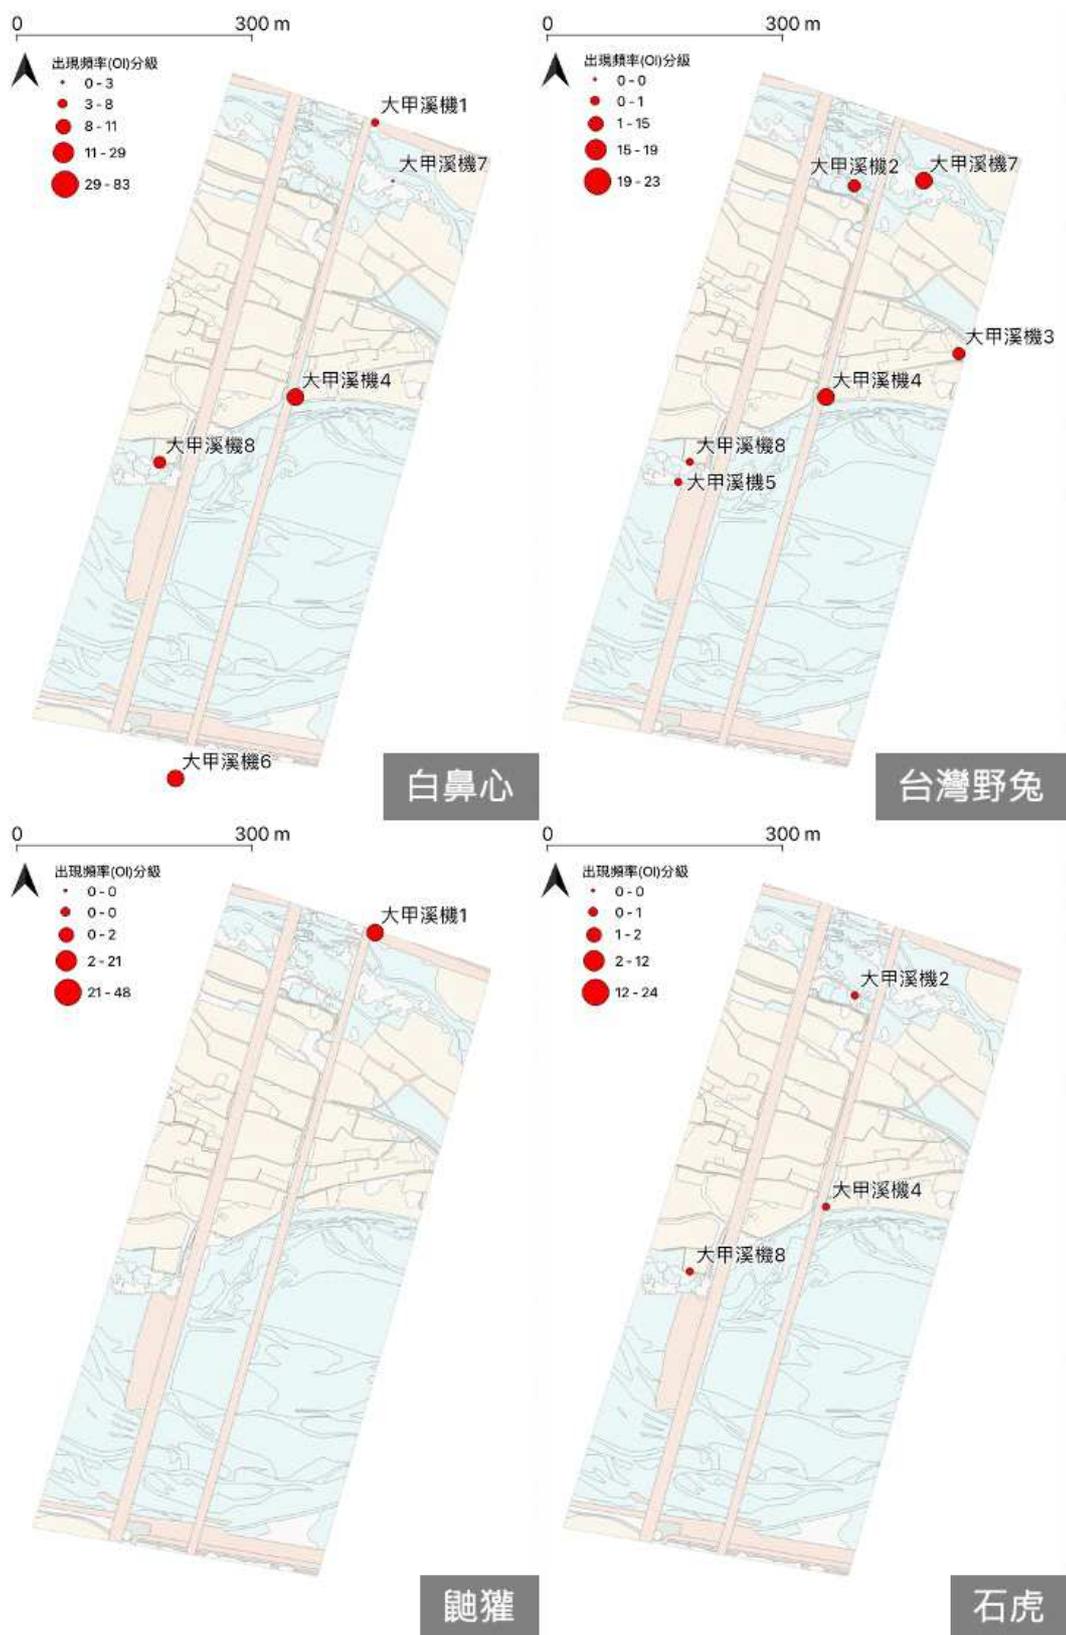
圖 4.5.1-1 下大甲溪橋自動相機主要物種出現頻率

甲溪機4的白鼻心、台灣野兔和石虎都有較高的出現頻率，台灣野兔在多處樣點出現頻率均不低，而鼬獾除大甲溪機1有較高出現頻率外，其他樣點均無紀錄。

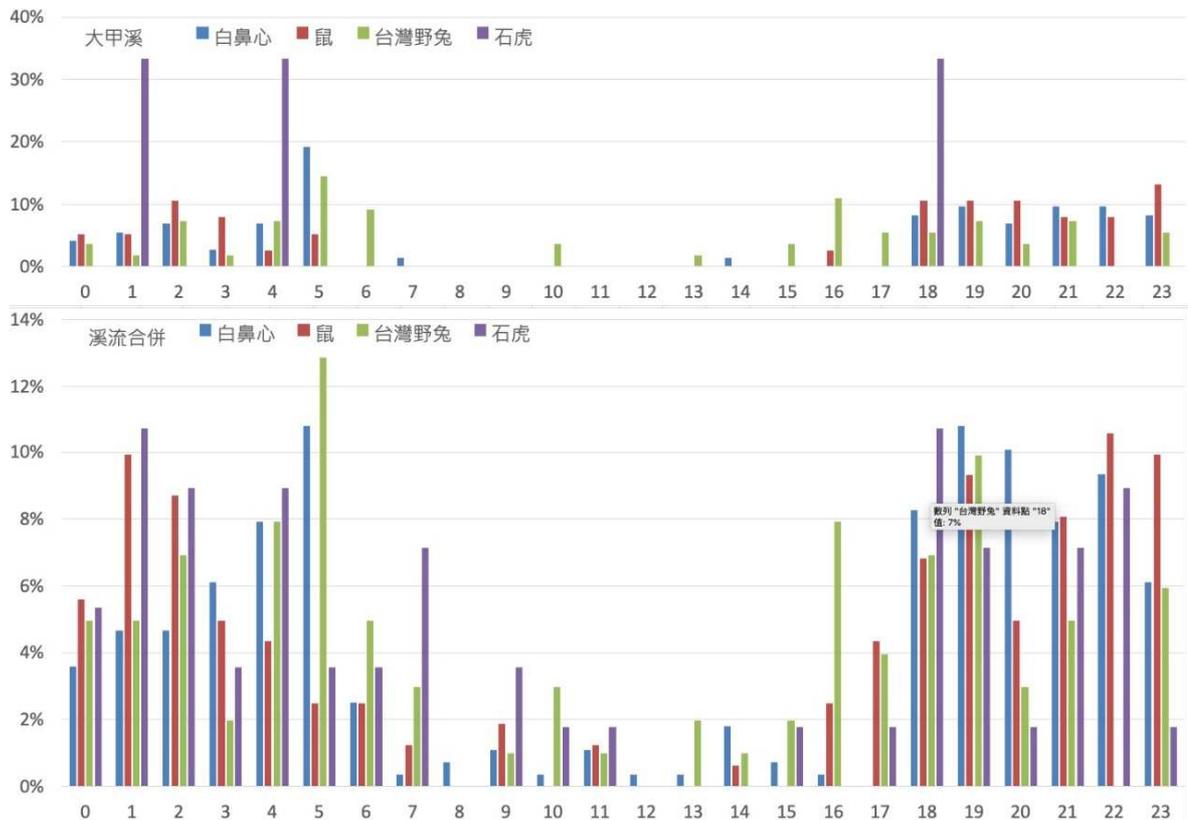
圖 4.5.2-1 大甲溪樣區與 3 處溪流樣區合併主要物種 24 小時活動模式

資料合併後有效影像數超過50筆的種類有白鼻心、鼠(可能包含多種鼠科動物)、台灣野兔和石虎，圖4.5.2-1上圖為這4物種在大甲溪樣區的活動模式，下圖則為合併3處溪流的結果。由大甲溪結果來看，各物種均明顯偏好於夜間活動，日間6時-18時間僅台灣野兔有少量的活動紀錄，其他物種僅零星紀錄。檢視3條溪流合併的結果各物種雖仍以夜間活動為主，但日間各時段均仍有少量活動紀錄。

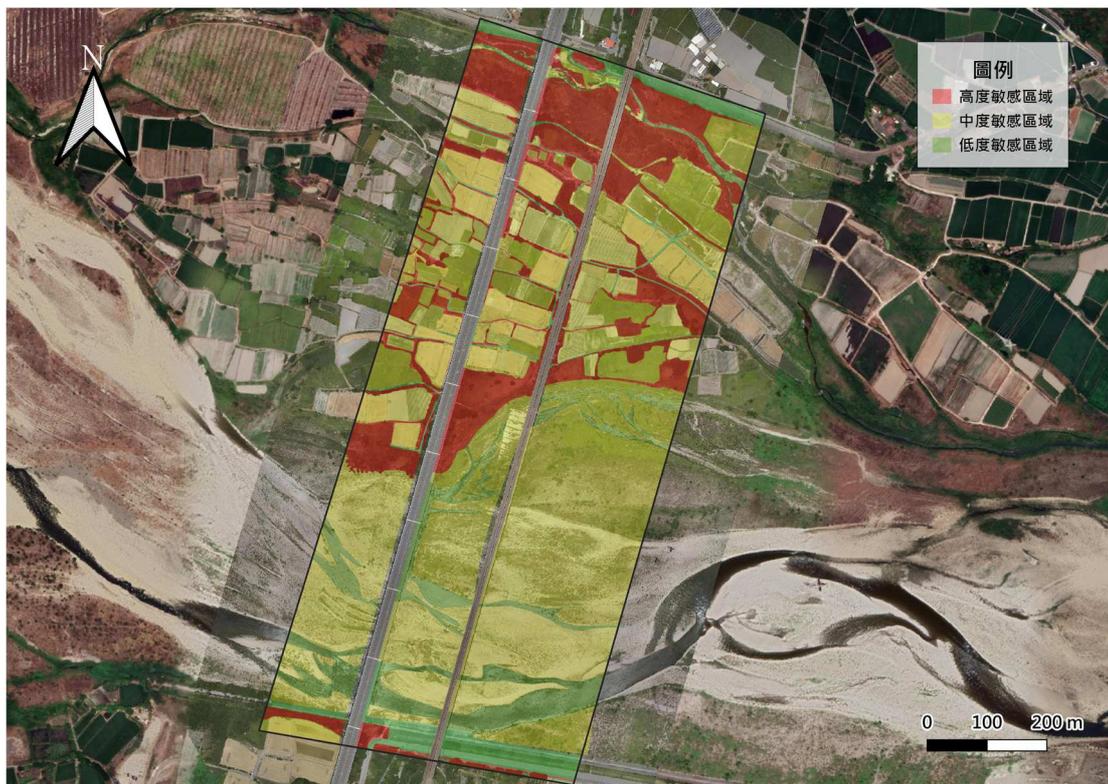
圖 4.7.2-1 下大甲溪橋補強工程-生態關注區域圖(初步)

為高草莖植被或人為栽種的糧食作物，石虎多將利用此區域作為移動或覓食行為，較非主要活動的區域。低度敏感區域則為常流水河道或人為建物區域(人為構造物或道路)，較為裸露或非自然鋪面環境，因此將其標示為低度敏感區域。

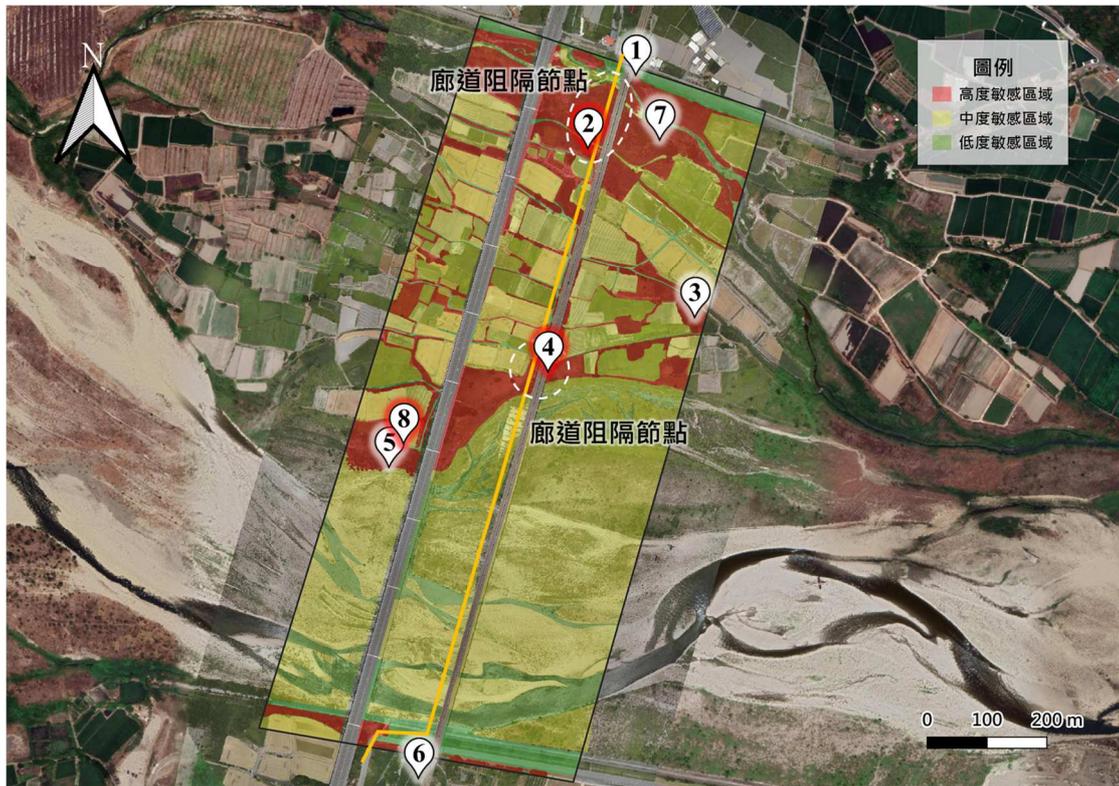
圖 4.7.3-1 下大甲溪橋補強工程-廊道阻隔節點

且經歷史地景變化及航拍影像分析、棲地調查，顯示大甲溪右岸高灘地有兩條明顯的綠帶廊道，分別為提前坡腳處水圳周遭的河畔林綠帶，以及高灘地與河灘地交接處的綠帶，搭配石虎監測成果顯示，上述兩條綠帶可能為石虎東西向移動覓食的綠帶廊道，因此工程應優先迴避或避免廊道受阻隔。然而，因橋補強工程作業必須沿著下大甲溪橋下方進行各橋墩的結構補強，施工便道必然會貫穿兩條綠帶廊道，形成兩處廊道阻隔的節點(圖4.7.3-1)。

生態議題及保全對象	生態影響預測	保育措施	原則
[關注物種] 石虎	既有橋墩下有明顯完整的綠帶環境，可能為石虎潛在的通行廊道，橋墩開挖擾動作業可能導致影響及破壞。	保留橋墩間至少 10 公尺之綠帶，禁止工程開挖擾動。	迴避
		縮小橋墩工程擾動範圍，僅侷限於橋墩周遭。	縮小
		施工圍籬阻隔橋墩施作區域，避免野生動物誤入及減輕擾動與影響。	減輕
	施工便道阻隔切割左岸提前坡水圳周造綠帶廊道，以及高灘地與河灘地邊坡處綠帶廊道，影響石虎移動覓食的區域。	調整施工期序，從右岸開始施作，在左岸仍未開始施作時，嚴禁鋪設及開挖施工便道，待左岸開始施作時才可開設施工便道，與以減少施工便道對廊道的阻隔切段時間，同時減輕工程對石虎的影響。	減輕
[施工管理] 施工動線及機具最小擾動原則	工程便道開設可能導致原有良好植被環境被剷除，造成裸露及棲地品質劣化，破壞野生動物的棲息環境。	以既有便道及設計圖說規範道路為主，禁止開挖擾動非施工便道區域。	減輕
	施工增加的工程機具及車輛除對野生動物產生影響外，亦有可能導致路殺問題。	工程車輛限速 30 公里。	減輕
	工程機具及車輛頻繁進出擾動產生揚塵，劣化自然棲地環境品質。	編列灑水車或可抑制揚塵的措施。	減輕
[施工管理] 施工人員最小擾動原則	關注物種石虎主要活動時間於 18 時至 08 時，應避免夜間施作對其產生嚴重影響。	工程施作應限制於日間 08 時至 17 時之間，夜間時段不得有工程施作	減輕
	冬至春季(12-5 月)為石虎及其他野生動物的繁殖和育幼期。	冬至春季不得有大規模開挖擾動等工程行為，若有需要須主動通報監造單位。	減輕
	施工過程的部分行為可能導致不必要的生態干擾，對非預期會影響到的棲地造成擾動。	非預定擾動區域禁止開挖擾動、堆置機具材料或移除既有植被等行為，若有需要應主動通報監造單位，召開現勘會議才可進行。	減輕
	工程棄土廢料會導致現有自然的棲地品質劣化，亦可能增加野生動物受傷等風險。	工程廢棄物、廢料或溶劑應妥善回收處置，禁止現地棄置；在水域施工時應避免大面積擾動溪床及禁止污染物流入水體，造成水質惡化。	減輕
	人為活動遺留的廚餘及垃圾，經常會吸引流浪犬貓進入覓食及滯留，可能嚴重影響現有棲地內野生動物生存。	廚餘垃圾禁止遺留工區，臨時暫存應有可加蓋密封的設備，且嚴禁餵養或眷養犬貓，影響野生動物棲息環境。	減輕

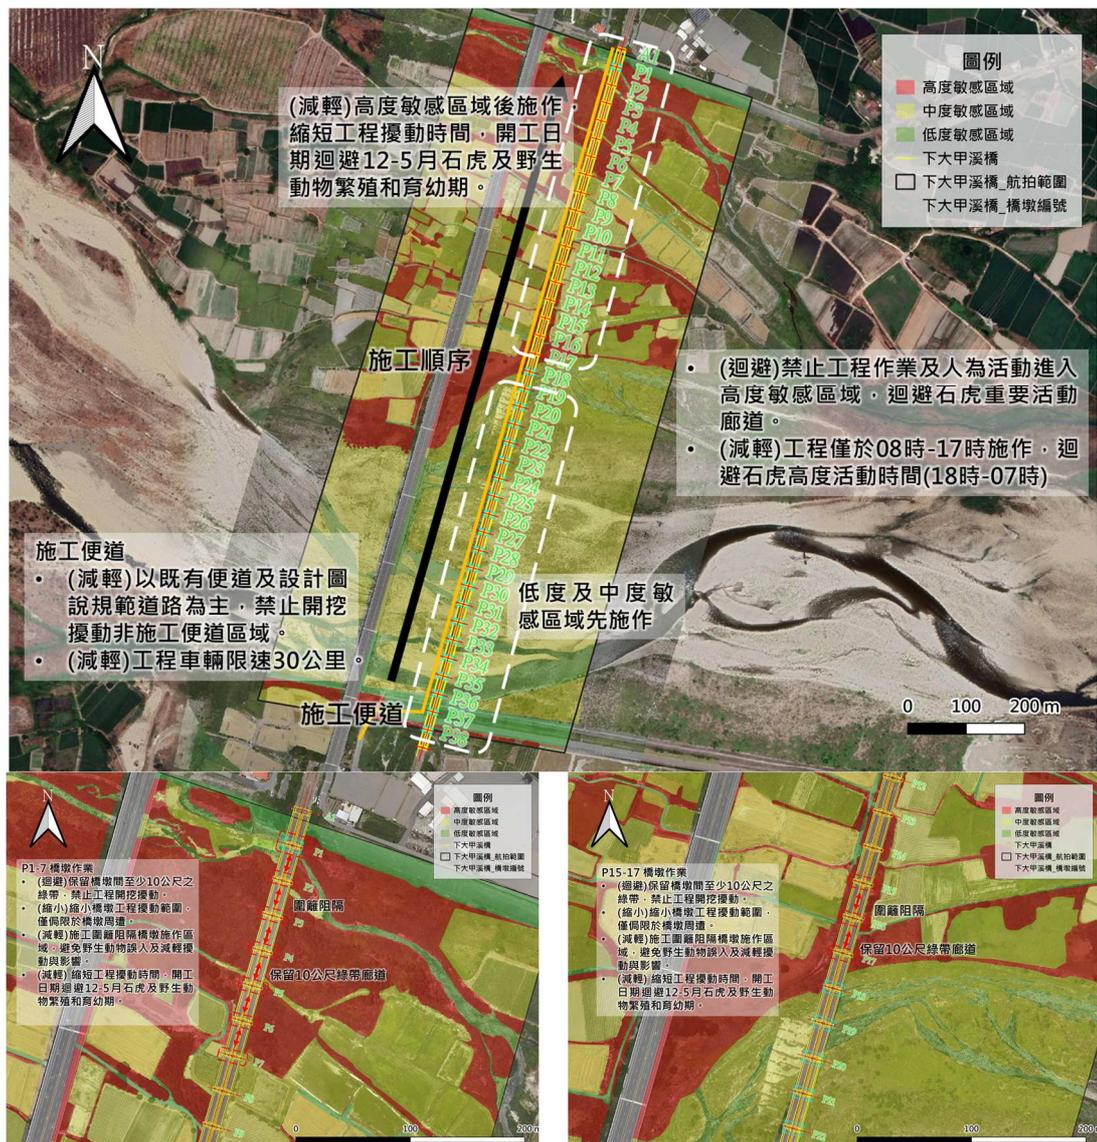
P1-7 橋墩保育措施

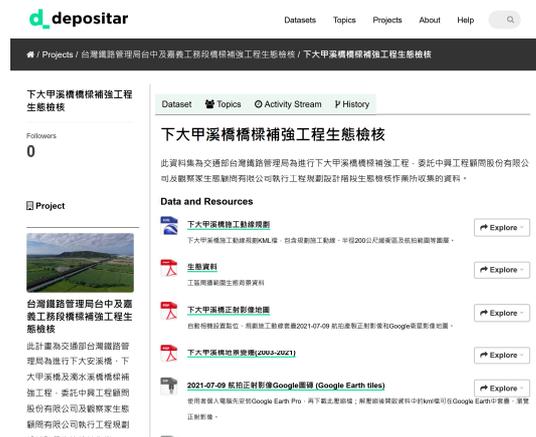
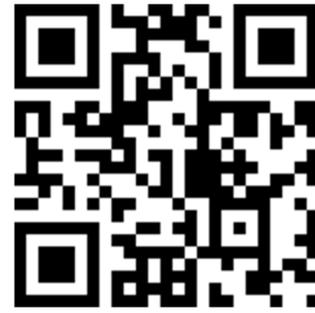
圖 4.8-1 下大甲溪橋補強工程生態檢核資料集

資料名稱	檔案格式	資料說明
下大甲溪橋施工動線規劃	kml	下大甲溪橋施工動線規劃 KML 檔，包含規劃施工動線、半徑 200 公尺緩衝區及航拍範圍等圖層。
下大甲溪橋補強工程施工動線	kml	下大甲溪橋補強工程施工動線 KML 檔。下載後，可用行動版或電腦版 Google Earth 開啟，並套疊其他圖資料，以瞭解工程計畫範圍的環境。
下大甲溪橋補強工程關注區域	kml	下大甲溪橋補強工程關注區域 KML 檔。下載後，可用行動版或電腦版 Google Earth 開啟，並套疊其他圖資料，以瞭解工程計畫範圍的環境。
生態資料	pdf	下大甲溪橋工區周遭範圍生態背景描述資料。
下大甲溪橋正射影像地圖	geopdf	自動相機設置點位、規劃施工動線、關注區域套疊 2021-06-08 航拍產製正射影像和 Google 衛星影像地圖。
下大甲溪橋地景變遷(2003-2021)	pdf	套疊 Google Earth 歷史衛星影像(2021-07-28、2019-05-30、2013-08-11、2003-11-25)，將地被類型劃分為 12 類(林地、灌叢、草地、耕地、裸地、水圳、溪床、鐵路、道路、建物、堤防、砂石場)，使用 QGIS 地理資訊系統軟體進行人工判釋和數化，製作下大甲溪橋地景變遷地圖。
2021-07-09 航拍正射影像 Google 圖磚 (Google Earth tiles)	zip	使用者個人電腦先安裝 Google Earth Pro，再下載此壓縮檔；解壓縮後開啟資料中的 kml 檔可在 Google Earth 中套疊、瀏覽正射影像。
2021-07-09 航拍正射影像	url	2021-07-09 航拍，發布於 OpenAerialMap 的正射影像下載連結。
2021-07-09 航攝影像處理資料品質報告	pdf	Pix4Dmapper 影像處理資料品質報告。
