交通部臺灣鐵路管理局行車事故報告書

一、發生時間：108年8月18日（星期日）15時40分

三、發生地點：臺北站

四、事故種類：死傷事故

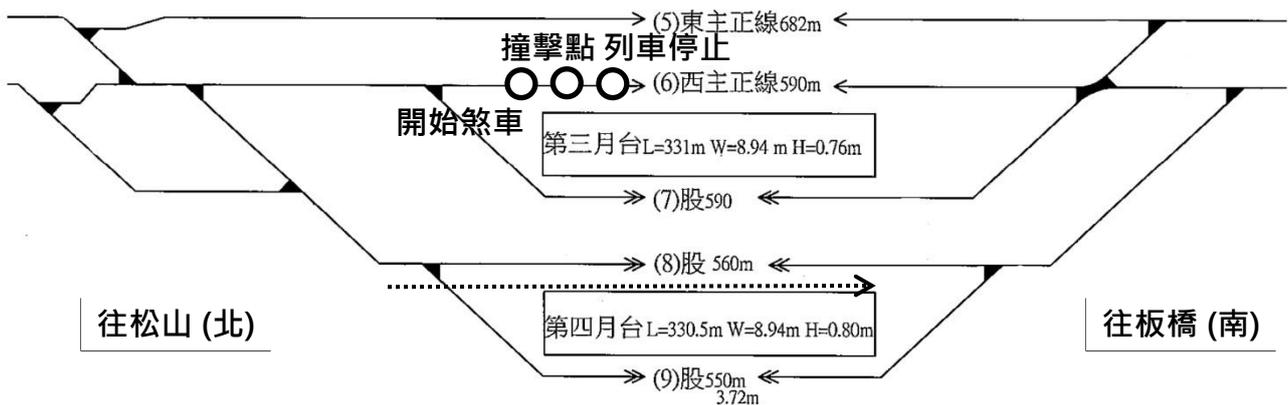
圖一、事故過程位置圖

15:40許，第273次車(花蓮~彰化)臺北站準點進站時，司機員看見一名男子由月台北端跳落西主正線(6股道)，立即鳴笛示警並緊急煞車但仍撞及，即通報相關單位，本次車旅客由後續第175次車接駁。16:53路警蒐證完畢後放行，令本次車臺北~彰化站間不辦客迴送，臺北站晚86分(17:11)開，17:32將死者移離現場後解除封鎖。影響共計20列次/506分/旅客9,540人，案由臺北路警所偵辦。

(一) 事故地點地理位置圖

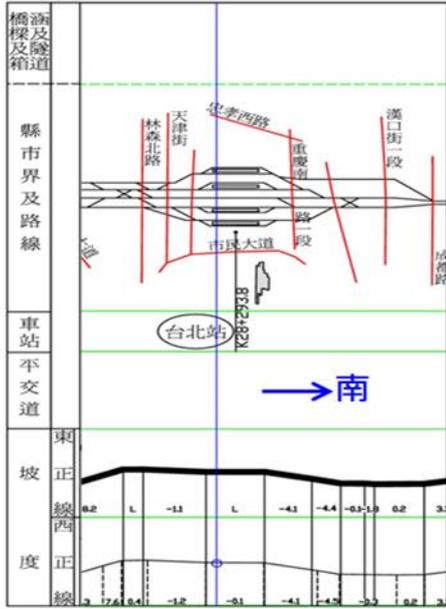
圖二、事故現場之地理坡度圖
(向南行駛坡度0.1%下坡)

(一) 路線坡度：0.1‰(下坡)。

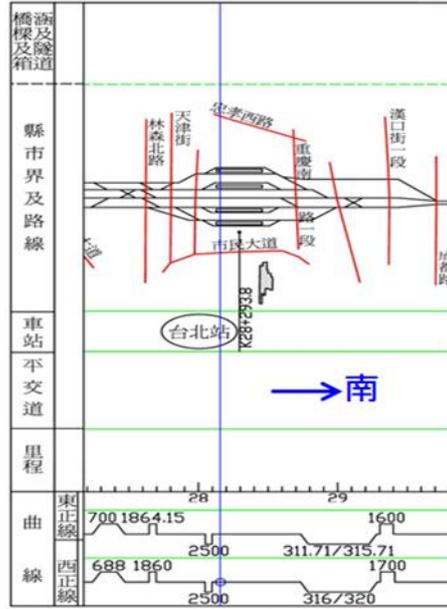
圖三、事故現場之里程及彎度
(向南行駛直線)

(二) 曲線半徑：直線。

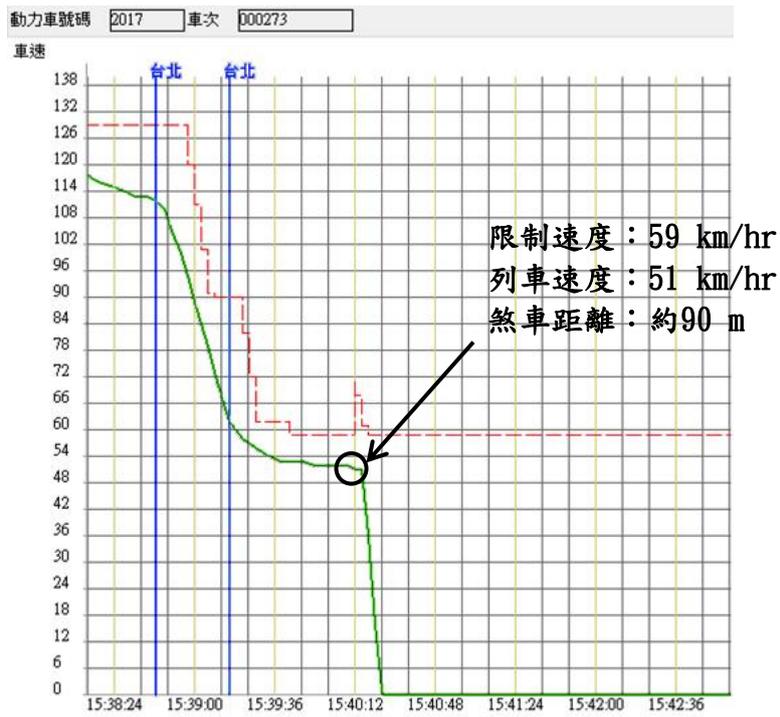
圖六、事故車輛之限制速度及實際速度紀錄表

第273次車發生事故路段速限59km/hr，事發時車速51km/hr，司機員於事發地點發現有一人妨礙列車進路，立即鳴笛示警並緊急煞車，操作合乎標準作業程序。
