交通部台灣鐵路管理局

南迴線金崙等七座隧道安全檢測 評估報告

台東工務段

中華民國九十七年六月

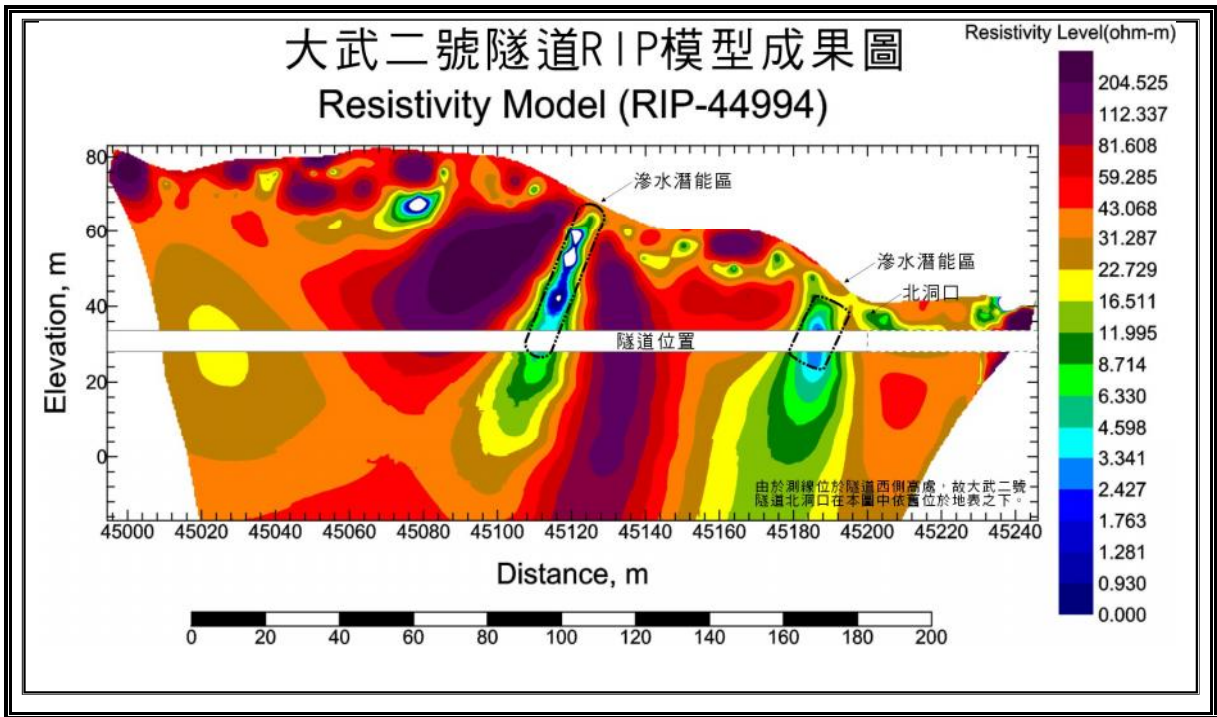
圖 3.1-17 大武二號隧道 RIP 模型成果圖

圖 3.1-5 至圖 3.1-8 為各隧道上方施做 RIP 探測之原始紀錄，經依照距離與電壓之關係，繪製成之電壓降曲線圖，由圖中可發現本次地電阻影像剖面探測，除了少部份測點因現地因素造成電流無法送入地下，資料品質較差，整體來看資料品質良好。圖 3.1-9 至圖 3.1-12 為依照各隧道上方施做 RIP 探測之原始紀錄，繪製成之視電阻率擬似剖面圖，由擬似剖面圖中可發現本次地電阻影像剖面探測，於探測範圍內，存在部份低電阻區，此低電阻區推估與地下水及破碎帶之存在有關，但其與既有隧道間之相互關係，則需透過進一步之資料處理。圖 3.1-13 至圖 3.1-16 為地質剖面示意圖，修改自南迴鐵路長大隧道現場地質師顧問工作總結報告 (聯合大地工程顧問公司，民國 80 年)。圖 3.1-17 至圖 3.1-20 為各隧道上方施做 RIP 探測，經過 Res2dinv 逆推之後所獲得的地電阻模型成果。橫貫圖中的長條型白色區域為隧道 (投影) 位置，滲水潛能區及地下水富集區則分別以圖框標示出區域，以供綜合判釋中里程定位之用。

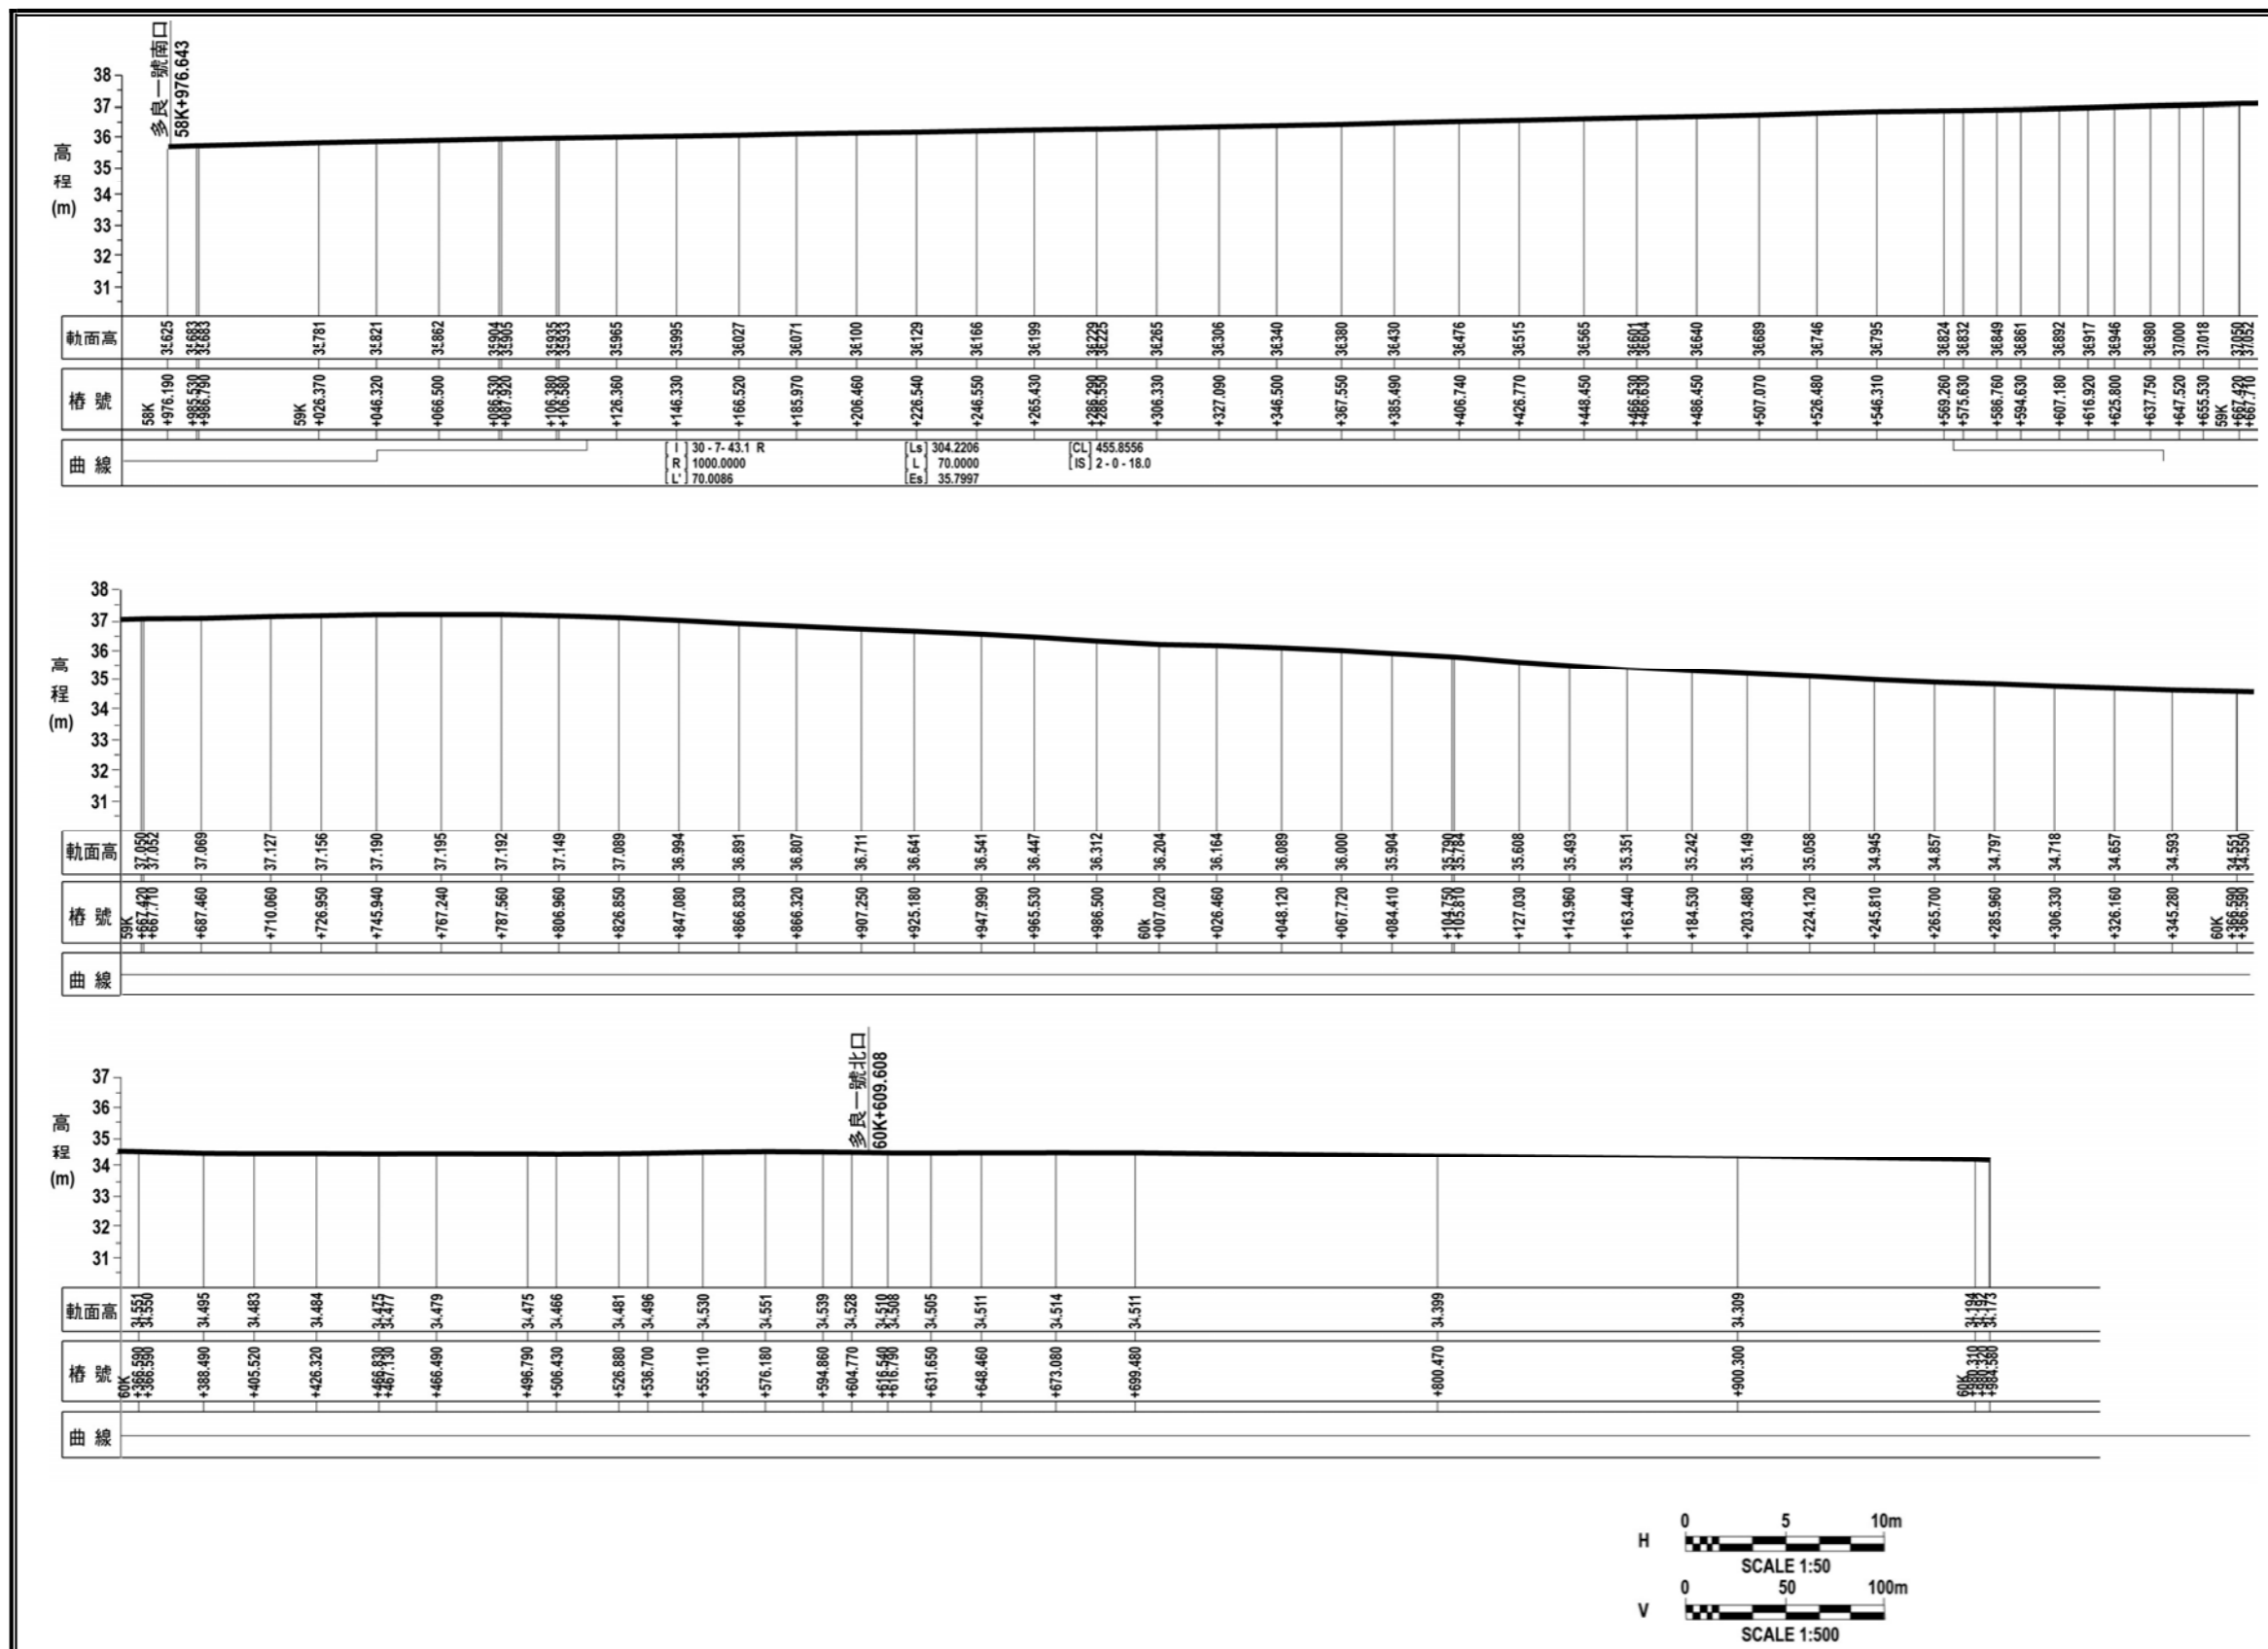
圖 3.2-4 多良一號隧道中線測量縱斷面圖

多良一號隧道中線測量成果如圖 3.2-3 和圖 3.2-4 所示。經與竣工圖比對結果顯示，其平面線型與竣工圖一致，惟其縱斷面既有軌面高程起伏不規則，無法正確計算豎曲線資料，竣工圖中之豎曲線資料詳見圖 3.2-5。

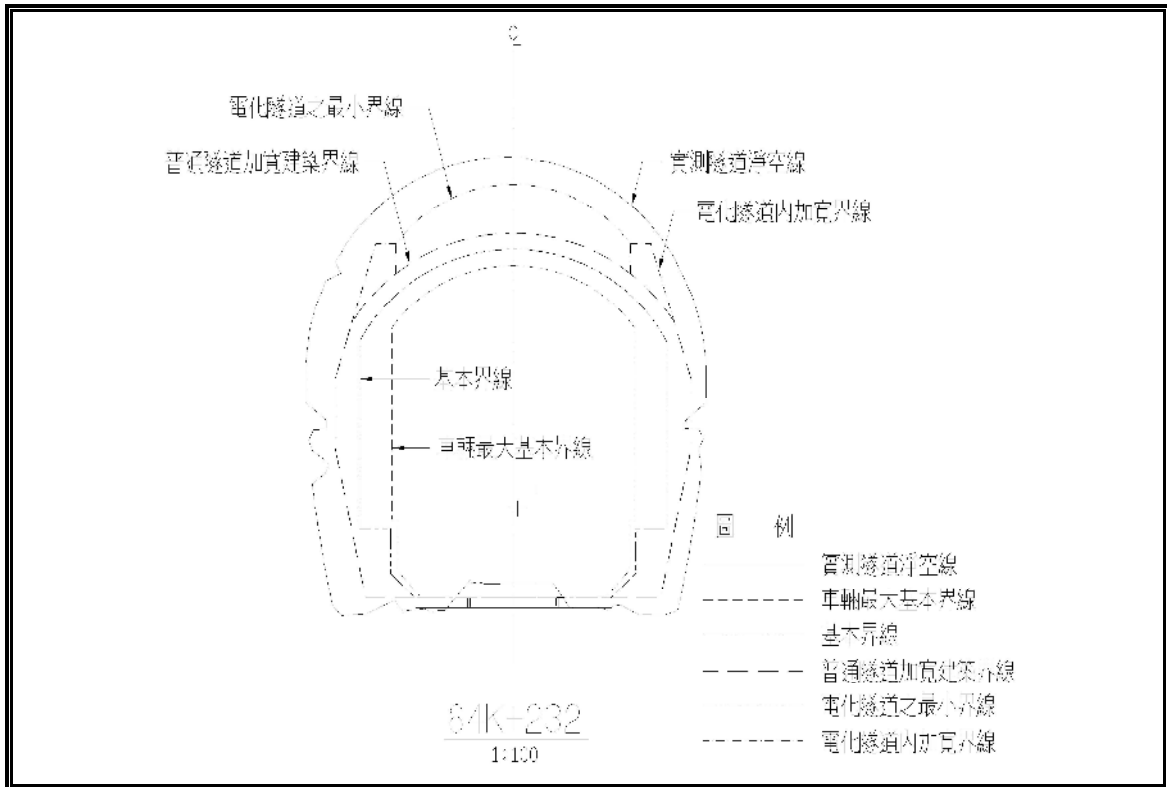
圖 3.3-3 隧道橫斷面淨空測量與電化淨空套繪成果範例

隧道內橫斷面淨空量測位置之選取點，原則上以平均每隔 50m 距離量測一處，並於隧道橫斷面變化區段另額外增加施測點。經影像掃描過後之隧道橫斷面，其量測結果輸出型式包含點位座標資料以及橫斷面淨空測繪圖，測點座標量測成果範例如圖 3.3-1 所示，其包含該斷面所有測點詳細座標資料，亦可將各測點繪製成淨空橫斷面圖，成果範例如圖 3.3-2 所示，圖中右側欄位述明施測點位置、施測日期、軌距、超高以及橫斷面總測點數等資訊，左側欄位則為橫斷面淨空測繪成果，可顯示該斷面之軌道、管線及凹槽設施等位置。另將隧道內橫斷面淨空測量成果與 貴局工務規章(民國 87 年)之改建電化路線隧道建築界線圖套繪，成果範例如圖 3.3-3 所示，可反應目前隧道內淨空是否已侵入改建電化路線隧道建築界線。各隧道內橫斷面淨空測量成果套繪圖，請詳見附錄 C。由附錄 C 可知，七座隧道全線內淨空均符合基本界線，惟部份隧道因側壁管線附掛、大鳥隧道因隧道內單側排水邊溝加高而侵入普通隧道加寬建築界線，另多良一號隧道 60K+083、大竹二號隧道 56K+544、56K+594、56K+794、大竹一號隧道 53K+619、安朔隧道 37K+998 等隧道內橫斷面淨空已侵入電化隧道內加寬建築界線。

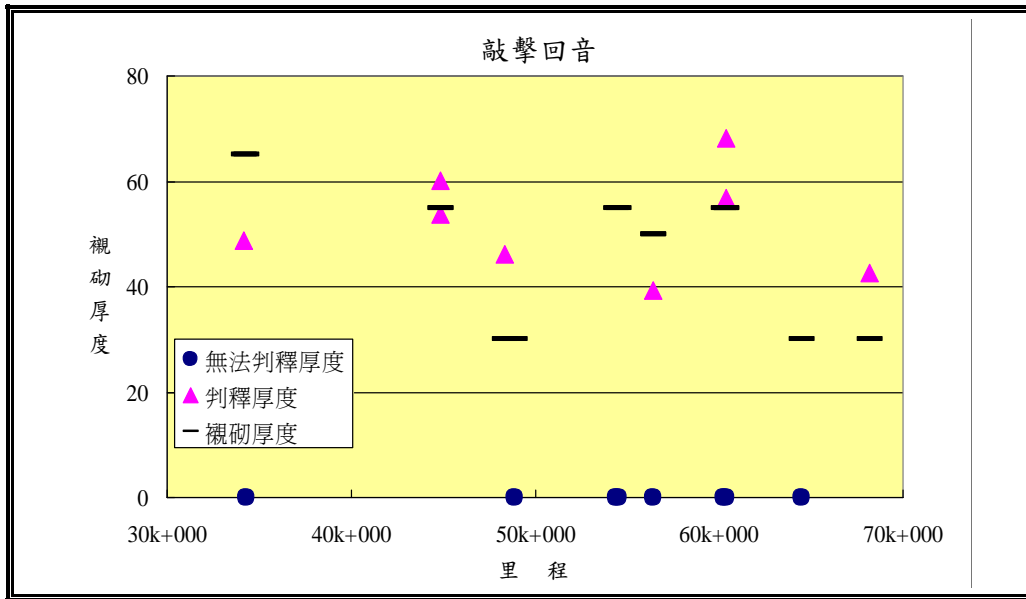
圖 3.6-5 各隧道敲擊回音檢測成果圖

- 1.襯砌、噴凝土層、岩體等三材質黏結介面良好且其材料之聲阻係數相近(狀態 **F**)，其典型之反應為波形圖中除表面位移波外無其他明顯反射訊號，近似於半無限域之反應，如測點編號 48k+865、56k+435、64k+458，由於無反射應力波介面故無法得到明顯的厚度訊號。
- 2.在應力波反射界面可能發生在噴凝土層與岩體之介面時，襯砌內部無裂縫存在(或瑕疵)且與噴凝土層黏結良好但噴凝土層與岩體界面分離(狀態 **D**)；或襯砌、噴凝土層、岩體等三材質黏結介面良好，但岩體聲阻係數小於混凝土之狀況(狀態 **E**)，如測點 48k+360、60k+400、68k+160，與原始設計襯砌厚度比對，因為加上噴凝土層檢測厚度較原始為厚。
- 3.敲擊源為大球之頻譜反應可看出襯砌厚度介面，但敲擊源為小球之頻譜有檢測出較不顯著的瑕疵訊號位於襯砌內部，推測瑕疵可能是小範圍裂縫或裂縫仍有部分混凝土黏結的狀況，此類型之測點有 44k+850、44k+880、56k+453，瑕疵相對應深度及襯砌厚度如表 3.6-6 中所示。

4. 襯砌內部無裂縫(或瑕疵)但與噴凝土層介面可能有冷縫存在(狀態 C)，如測點 34k+180 及 60k+415，敲擊源為小球時無明顯瑕疵訊號，應力波之反射介面應在襯砌與噴凝土間，故可檢測出明顯的襯砌厚度訊號。
5. 襯砌內部有明顯層隙裂縫訊號，如測點 54k+433 及 60k+380，由於敲擊源不論為大球或是小球在襯砌內部均有明顯的反射訊號，推測其層隙裂縫範圍可能大於四倍層隙裂縫深度。
6. 襯砌內部有明顯層隙裂縫訊號但亦伴隨撓曲振動的訊號，如測點 34k+295、54k+540、60k+260，測點在敲擊源為大球時有撓曲振動的訊號，而小球有層隙裂縫訊號，推測此層隙裂縫之範圍可能在其深度的二至四倍左右。
7. 檢視表 3.6-5 所列之檢測結果，可知大竹一號隧道 54k+540 點位及多良一號隧道 60k+260 點位檢測出大範圍明顯層隙裂縫深度較小，分別為 12.0 及 19.7 公分，需注意此處裂縫與隧道表面間混凝土可能會局部剝離。

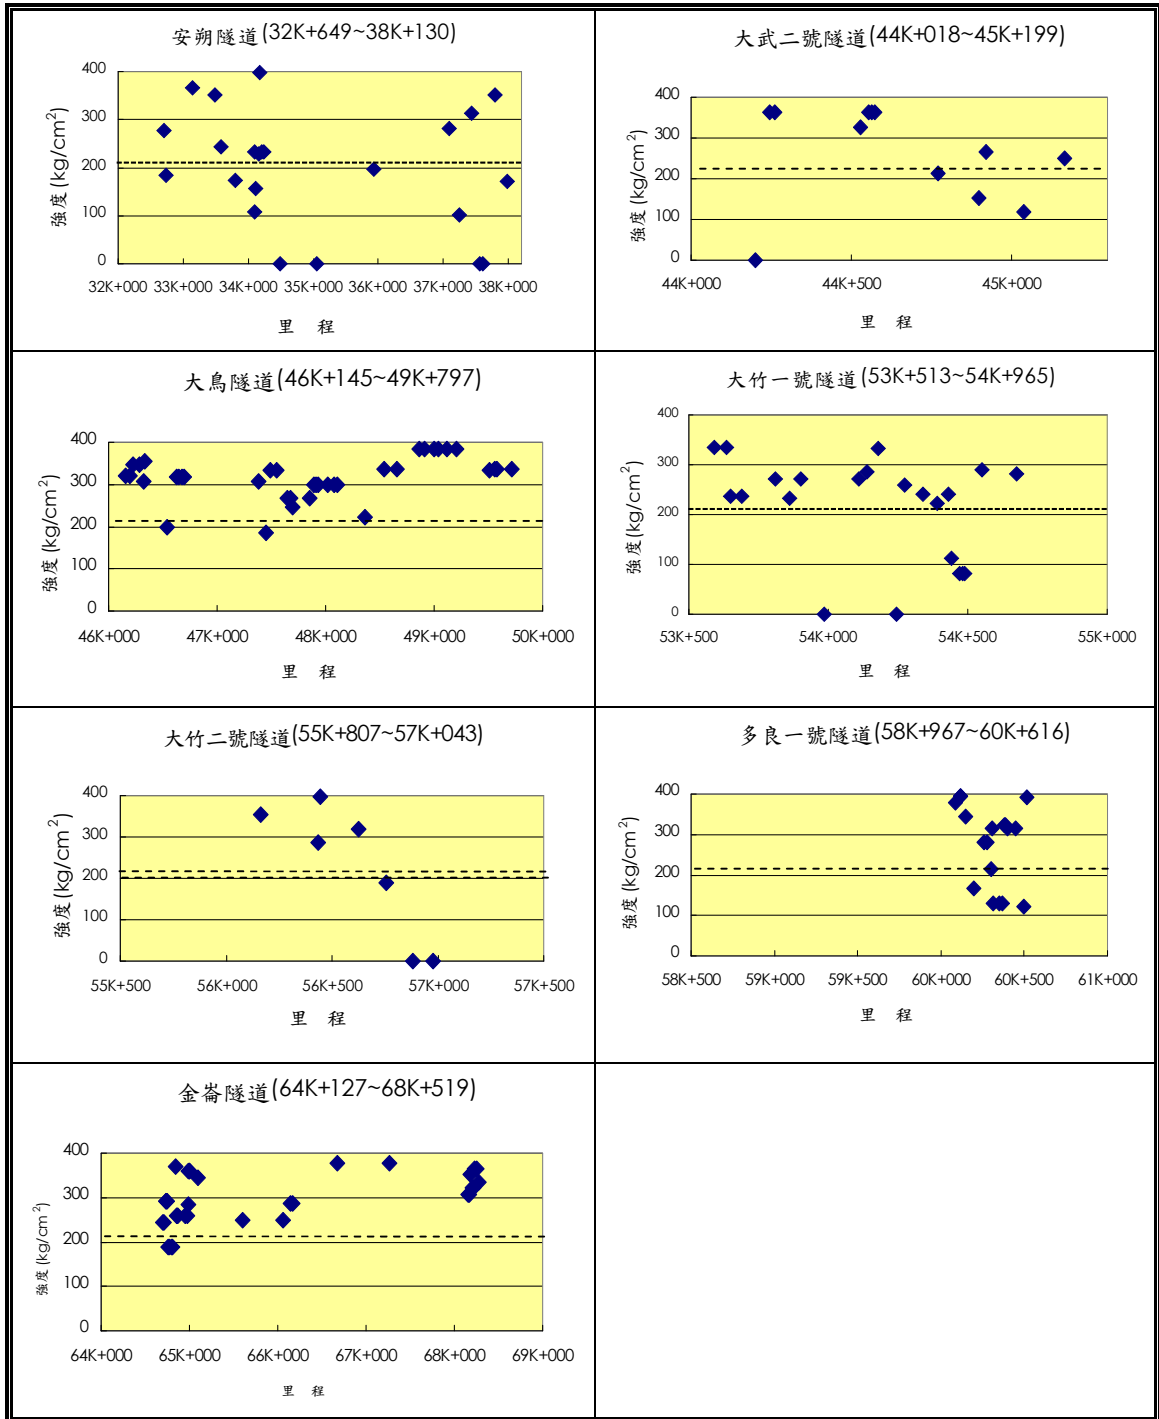
圖 3.8-4 各隧道史密特錘檢測成果圖

考量史密特錘之試驗方法極易受混凝土表面狀況(蜂窩、裂縫、剝落)影響，故本項目之檢測數值僅可供作一般性襯砌強度檢驗之參考，依據部分偏低數值可用來判斷襯砌可能轉弱的區段，實際混凝土強度建議以鑽心抗壓試驗結果為準。若以南迴隧道襯砌原始混凝土設計強度為 210kg/cm² 作為基準，各隧道之檢測結果如圖 3.8-4。

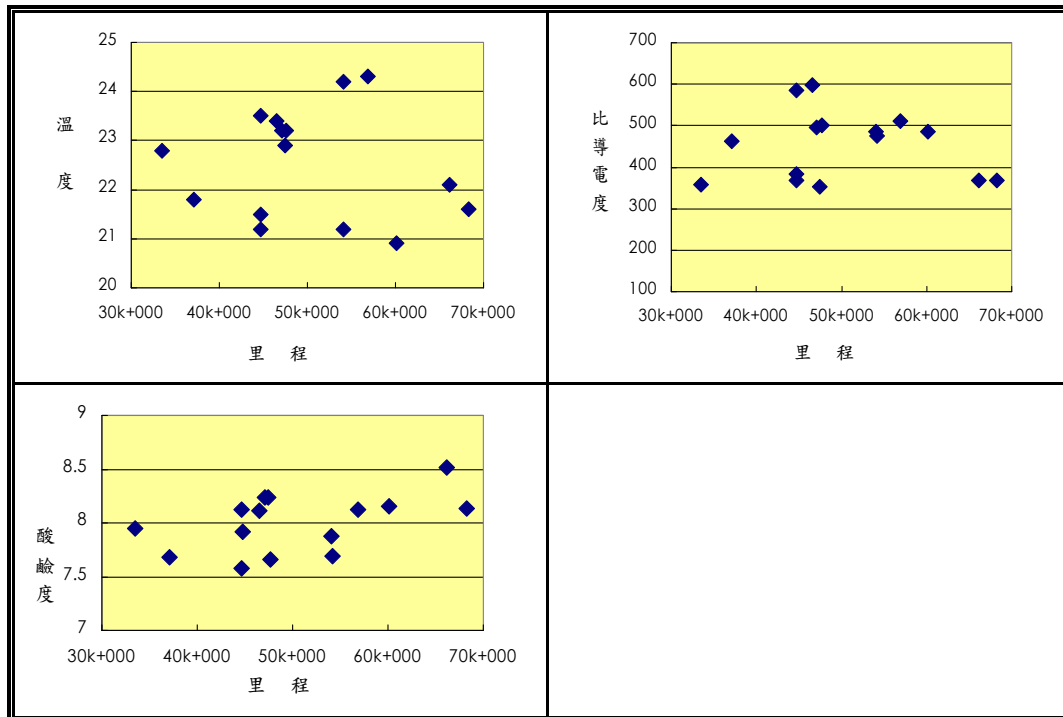
圖 3.11-2 水質物性分析結果圖

本案隧道採集水樣共計 15 組，安朔隧道 2 組、大武二號隧道 3 組、大鳥隧道 4 組、大竹一號隧道 2 組、大竹二號隧道 1 組、多良一號隧道 1 組及金崙隧道 2 組，除現場水質物性檢測外，另送衛宇科技股份有限公司(行政院環保署認可證字號：環署檢字第〇一六號)進行水質化性檢驗。茲將檢驗成果整合於表 3.11-1、圖 3.11-2 及表 3.11-2，水質物性檢測照片及樣品化性檢驗報告見附錄 J。

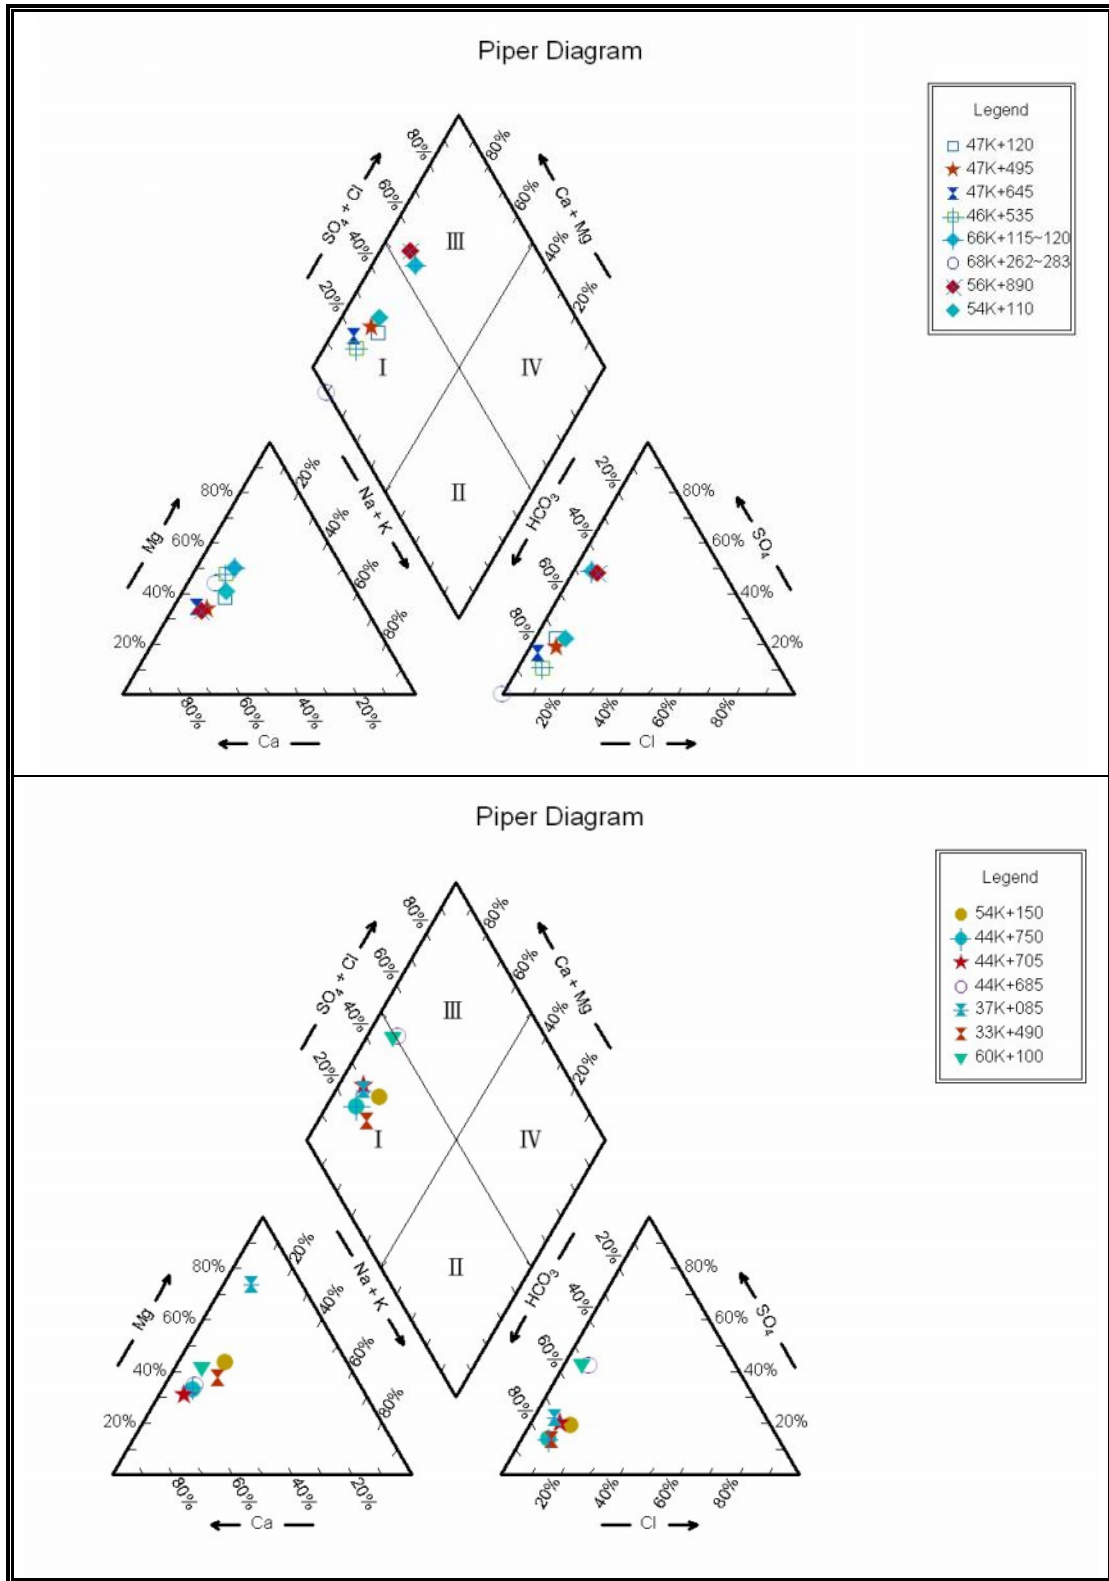
圖 3.11-3 piper 水質分類圖

分析結果顯示除了 56K+890 及 66K+115~120 兩個水樣之外，其餘皆歸類於 I 區，屬鹼土類碳酸氫鹽類，為雨水、河水等位於淺層自由含水層內之正常地下水，與隧道現況相符；另 56K+890 及 66K+115~120 水樣分析結果歸類於 III 區，屬鹼土類非碳酸鹽類，為農業活動污染之地下水、工礦業、硬水及火山活動區(溫泉水)，而計畫範圍區內亦有溫泉分佈，故此結果亦與隧道現況相符。
