交通部臺灣鐵路管理局行車事故報告書

三、發生地點：臺東機務段定例調車線

四、事故種類：側線出軌事故

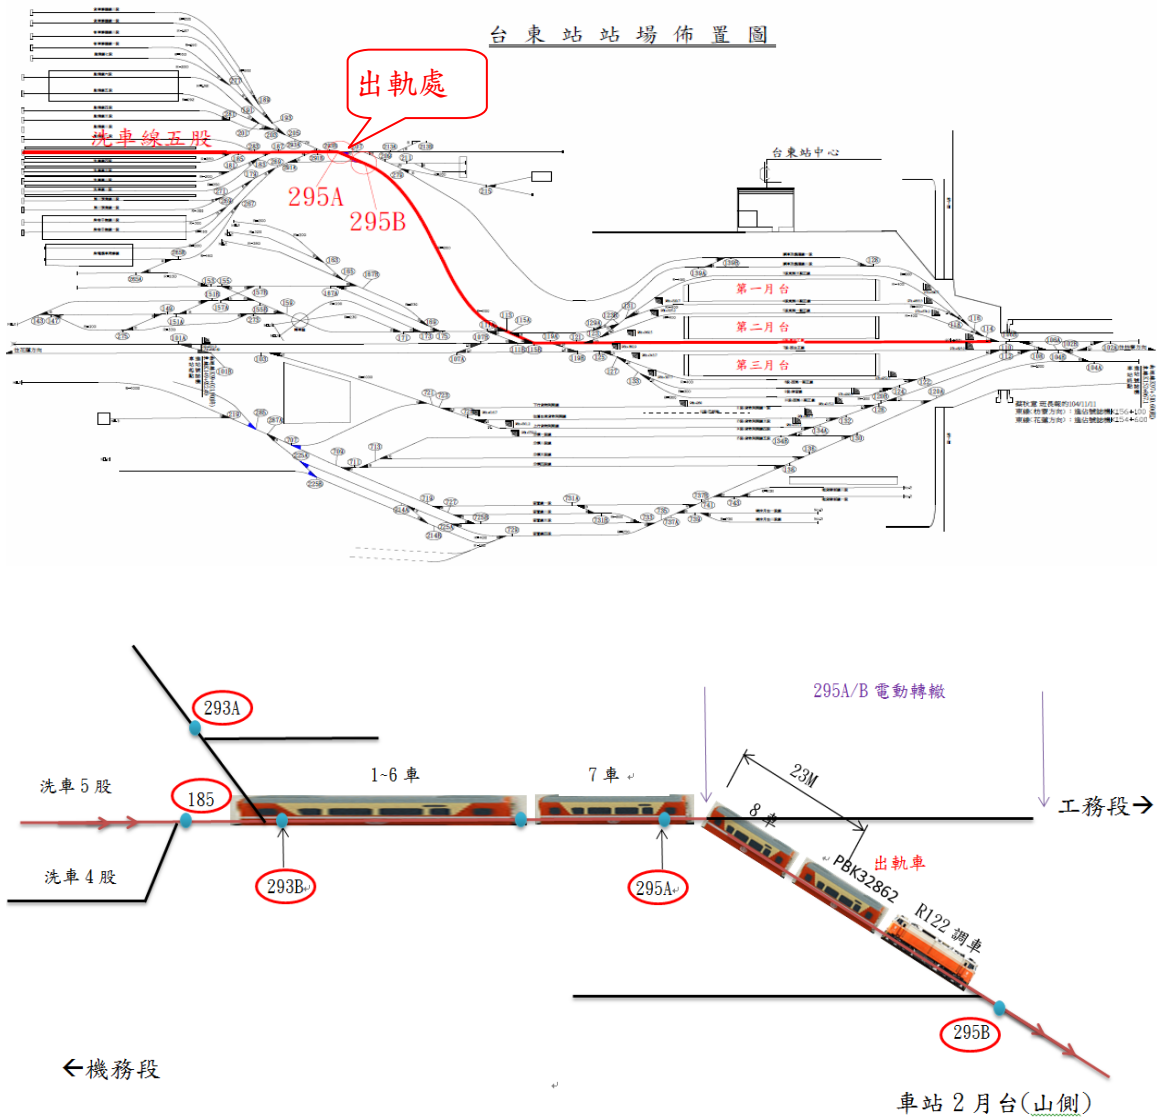
(二) 路線軌道配置圖

- (一) 斷軌處位於道岔內之外曲導軌，該軌斷裂面顯示鋼軌曲線外側軌底有鏽斑(越外側越深)，為舊裂痕，除外均為新斷裂面。
- (二) 斷軌點鋼軌往曲線外側偏移，段軌點下該枕木內部腐朽空心，道釘偏移、浮起，斷軌點所有石碴均無異常，該斷軌偏磨耗經測量均符合規範值。
- (三) 測量事故電源車 PBK32862號輪緣、軸距均符合規範值。
- (四) 車速與速限：事發路段調車速限25km/hr(8號轉轍器分歧側)，實際調車行駛車速23 km/hr 未超速。
