TAIWAN RAILWAY JOURNAL

379

Dec.2021
Winter

According to the Damage Pattern of the Steel Rail Analysis of the Cause, and Developed to Improve the Countermeasures

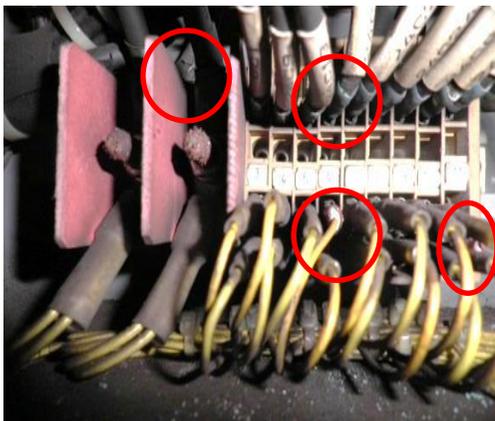
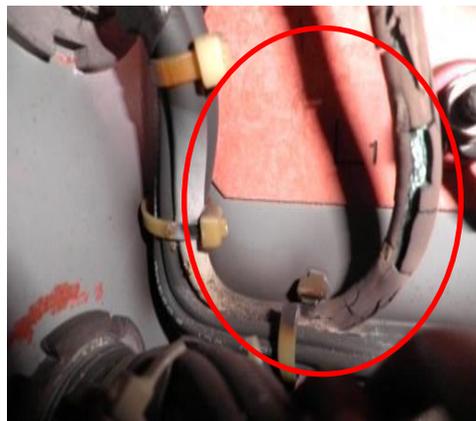
106 年 2 月 21 日列檢通知 PPC1424(第 1 車)·PPT1135(第 2 車)之 SIV 選擇開關選 1 時 SIV1 不作用，基於檢修經驗更換「切換開關附保險絲」總成，更換後將選擇開關短接依然 K1 不作用，量測卡 1 之 X1、X2、X3 端子電壓值不足 DC24V，兩車狀況相同；經拆卸 PPT1135 之低壓接線盒，發現多條電線燒損(如圖 1、圖 2 所示)，乃通知運轉股將 PPC1424 及 PPT1135 兩車換下檢修。

圖 1 低壓接線盒端子座

圖 2 低壓接線盒 440V 輸出電源線

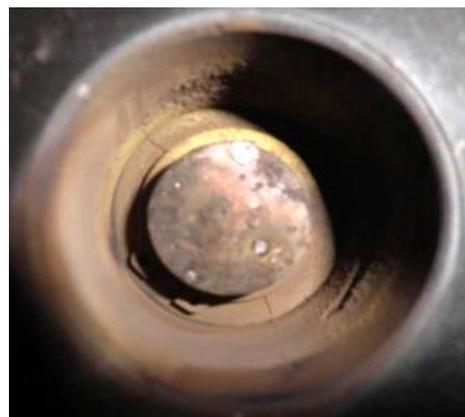
車輛換下後檢視 PPT1135 之第 4 位高壓線發現因 C 型扣環改用本地產品後因緊締力不足(品質無法到達原廠要求係數)可能在換車拆、裝高壓線時之衝擊造成脫落，而高壓線連掛裝上後，因接觸壓力不足且因電流大造成跳火現象讓電線及接觸點過熱燒損(如圖 3、圖 4 所示)。而 SIV 1 因電線燒損讓 1,500V 電源電壓不足而故障。

圖 4 高壓連結線頭接點凹陷近照

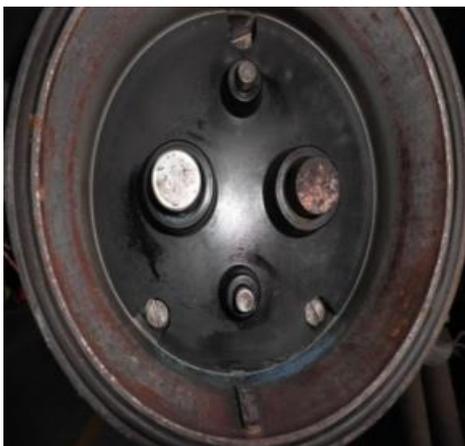
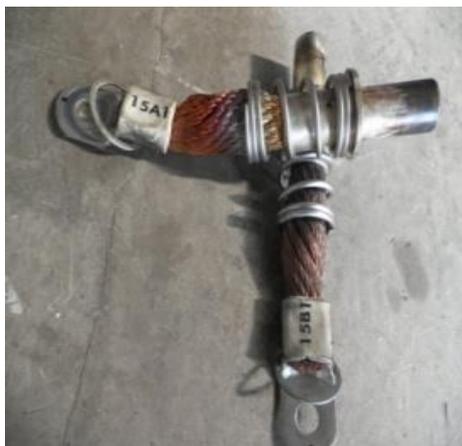
不只是第 1 車及第 2 車的問題，且第 2 車 1,500V 電線因 C 型扣環改用本地產品後因緊締力不足造成凹陷問題，與其連掛之第 3 車 PPH1366 之高壓連座因 2 車 PPT1135 之接觸子凹陷無法與 3 車 PPH1366 密貼，也就是說讓高壓線與高壓座之接觸子因接觸壓力不足，且因電流大造成跳火現象讓高壓座之轉動接觸器燒損(如圖 5、圖 6 所示)。

圖 5 高壓連結座轉動接觸器燒損

圖 6 轉動接觸器燒損

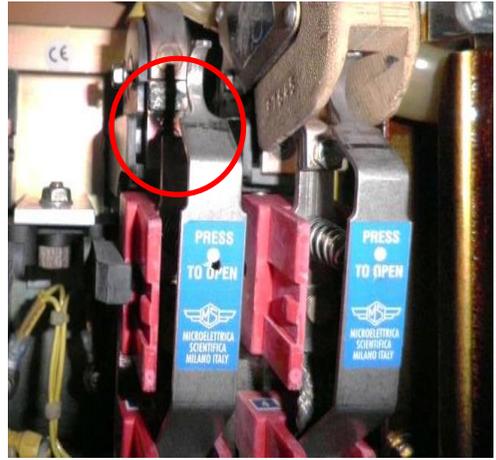
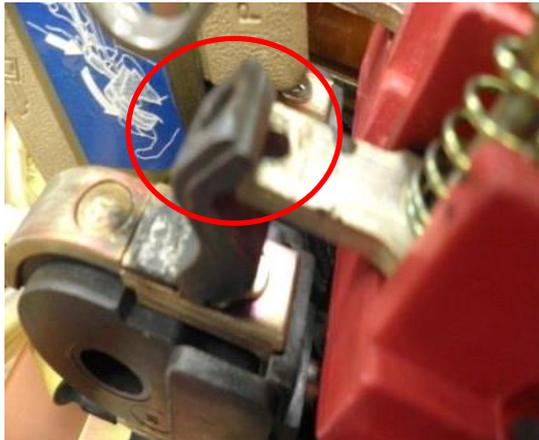
同樣狀況於 106 年 5 月 18 日 142 次通知 PPT1131 之 SIV2 不作用，進段檢查時發現亮「UIN」故障燈，但卡 1 之 X4、X5、X6 指示燈亮，表示 1,500V 之輸入電壓正常，將機車「斷電、降弓」檢查發現 K2 接觸器之接點固定螺絲因螺絲孔滑牙脫落(如圖 8、9 所示)，造成接點脫落無輸入電壓因而亮「UIN」故障燈，惟此次不是用點膠方式固定，而是以較長之螺絲插入固定(如圖 10 所示)，實是維修保養錯誤樣態造成故障。

圖 8 切換開關附保險絲接點固定螺絲滑牙脫落

圖 9 固定螺絲滑牙脫落

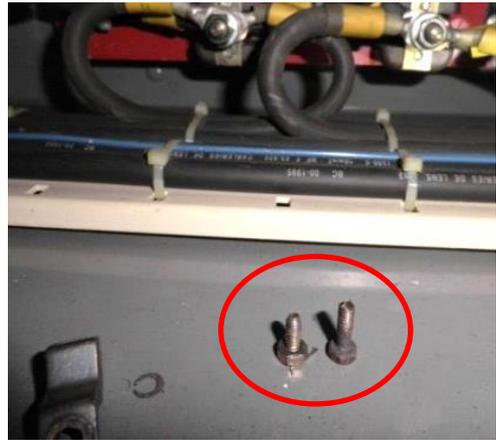
圖 10 固定螺絲滑牙以長螺絲插入

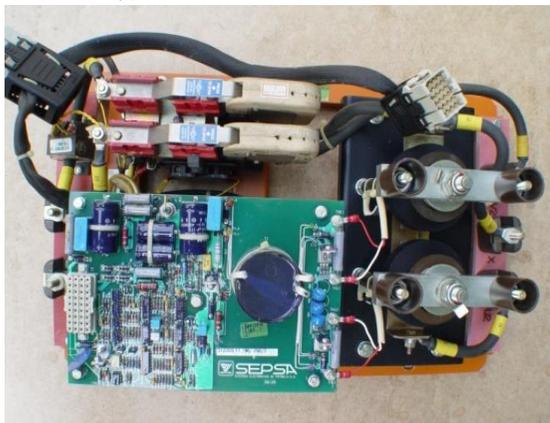
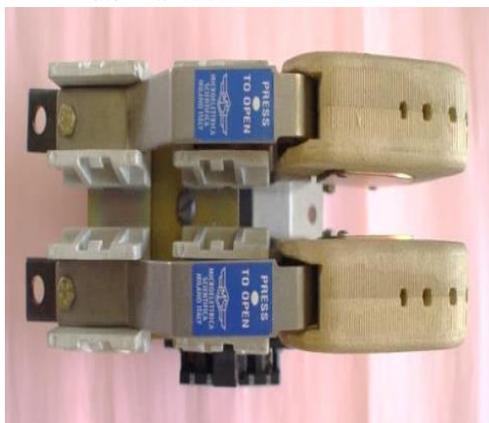
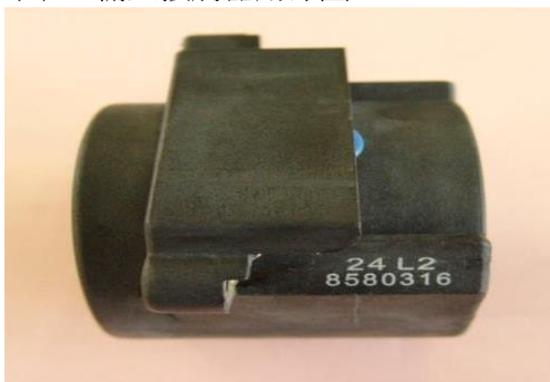
斷流器(如圖 11 所示)最先發生的故障是約在民國 89 年,也就是推拉式自強號電車組來臺約 4 年左右,一直穩定運作之靜式變流器發生不明原因跳機找不出故障原因,後來發現輸入接觸器之線圈膠質外殼有裂縫,但冷卻後線圈阻抗值並未改變乃試著更換線圈,經追蹤使用情形發現不明原因跳機情況不再發生,但是此種接觸器之線圈(如圖 13 所示)膠質外殼有裂縫就產生不明原因跳機

圖 11 斷流器

圖 12 輸入接觸器

圖 13 輸入接觸器用線圈

因為當時臺鐵局只有「輸入接觸器」之料件並無單獨「線圈」之料件，且「輸入接觸器」庫存數量有限無法供應較多之維修需求，基於 EMU200 型(現已改造為 EMU1200 型)電車組之維修經驗，歐系車輛之接觸器設計及材質選擇均以可使用很長之時間為考量，因此都有單獨供應「線圈」之料件，此種維修方式除了可以省保養費用外，更重要的是可以減少廢棄物較環保，此點經求證 UCW 公司駐段工程師證實，但代理商並無單獨供應「線圈」之料件，致使維修成本高且經常缺料。剛好常往來之合作廠商要去歐洲渡假，段內同事家人又是外交部駐義大利人員，經協調合作廠商藉由同事弟弟協助直接到「輸入接觸器」原製造廠洽商引進「線圈」之料件，至此解決缺料問題也降低了維修成本。但線圈使用數年後膠質外殼會因高溫產生裂縫發生不明原因跳機問題並未解

加裝串接電阻後「線圈」不再裂損，且因為「線圈」問題造成「靜式變流器」不明原因跳機之問題暫時消失；惟 96 年又發生「靜式變流器」不明原因跳機之情況，在找不出原因之情形下試著將串接電阻拆除後追蹤使用情形，發現「靜式變流器」不明原因跳機之問題又暫時消失了，經檢討認為串接電阻係屬繞線式電阻，長久使用(持續加熱)可能造成阻抗變大(冷卻後阻抗值恢復，但韓國現代公司裝於 PP 車配電盤之串接電阻使用至今卻無問題，推斷本地製品品質有待提升)，因此思考將繞線式電阻更換成其他材質之電阻是必要的，否則大約約每 3、4 年後又會發生「線圈」裂損產生「靜式變流器」不明原因跳機之問題，如此周而復始將讓檢修人員疲於奔命。

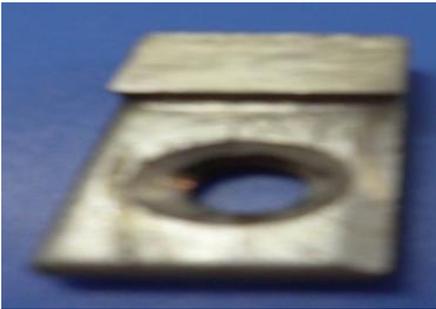
在民國 100 年左右「靜式變流器」也發生不明原因跳機，但經通報故障而將客車編組調入段內檢修時卻查不出故障；經加強檢修時發現機廠維修 K3 接觸器接點時，因接點損壞為節省維修費用改用本地產品且為延長使用年限增加接點厚度；原廠接點厚(厚)度 3.5 mm，本地產品厚度 4.7 mm(如圖 15 所示)，厚度增加 1.2 mm，因此造成與主接點連動作用之輔助接點作用不確實，而影響電路偵測造成 SIV 不明原因故障跳機，因為原廠接點價格高但品質可靠，因此採取由機廠供料，本段以拆換舊料(本地製品)換新(原廠製品)方式，將 K3 接觸器裝

圖 15 接觸器接點本地製品

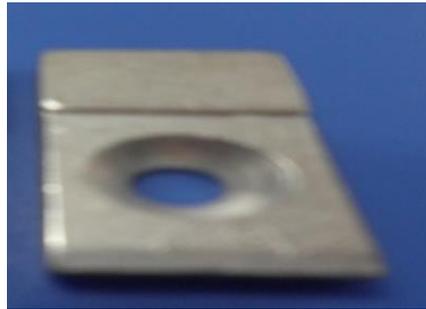
圖 16 接觸器接點原廠製品

用厚度較高(厚)接點之換回原廠製品(如圖 16 所示)，以迅速根絕故障。

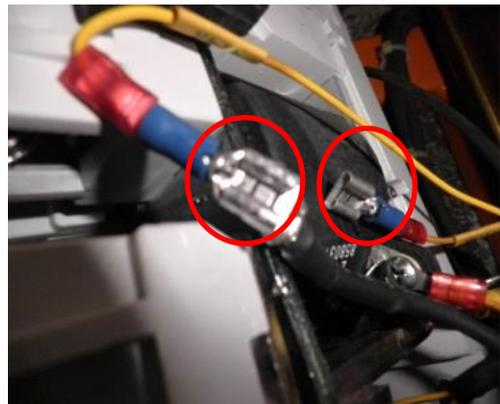
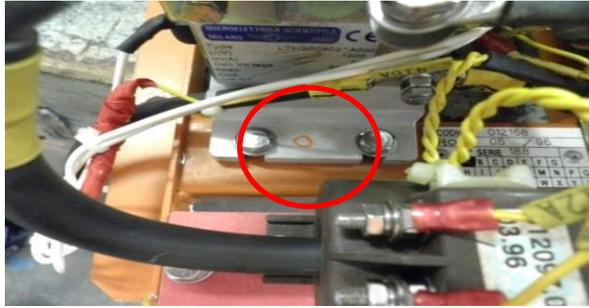
圖 18 接線端子改善後

圖 19 斷流器改善完成後標示

因為 K3 斷路器之輔助接點係作為後部電路偵測用，因此當輔助接點阻抗值過高時會讓靜式變流器偵測為後部電路故障，DRV、OVL、OVT 等指示燈亮起，靜式變流器故障，因此我們為防範此種故障，針對三級檢修已更換新的「K3 接觸器」的「斷流器」模組，逐步將輔助接點之輔助接線接線端子焊接處理以改善端子接續之阻抗值，消除此種造成不明原因跳機之因子(如圖 18、19 所示)。

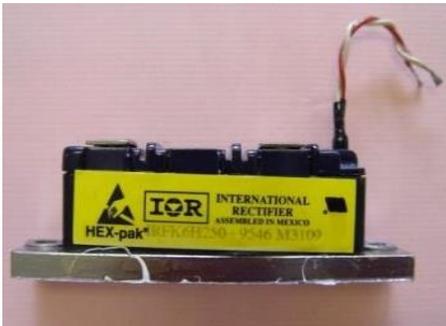
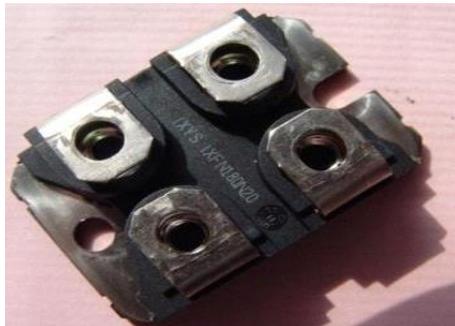
圖 20 原使用之閘流體

圖 21 替代之閘流體

經協調代理商向西班牙 SEPSA 公司查詢替代品及 38.5KV「靜式變流器」之「電源供應卡」之 V48「閘流體」是使用何種型式之「閘流體」；請代理商提供相關資訊及提供樣品給臺北機廠，由臺北機廠將代理商提供樣品安裝於本段三檢出廠車試用，並由本段負責追蹤使用情形，代理商提供經由西班牙 SEPSA 公司指定之「IXYS」廠牌 IXFN180N20「閘流體」(如圖 21 所示)，經追蹤使用情形良好後正式使用於「電源供應卡」順利解決缺料危機。

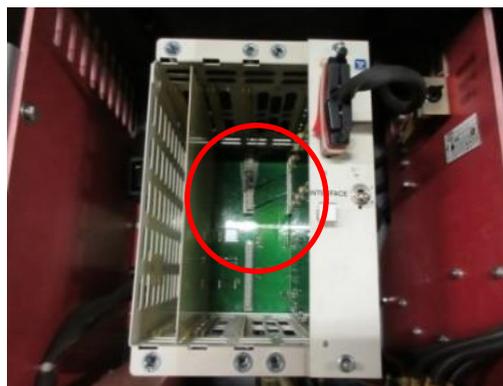
另外控制組(CONTROL UNIT)是由基板卡(012191)、控制卡(012192)、電源供應卡(012193)、介面卡(012194)等組成，其中基板卡(012191)也會因為電源供應卡燒損造成插座一併融損故障(如圖 22、23 所示)，但是供應代理商並不單獨出售基板卡。

圖 23 基板卡燒損

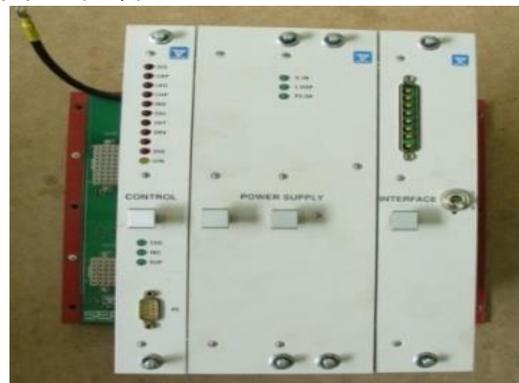
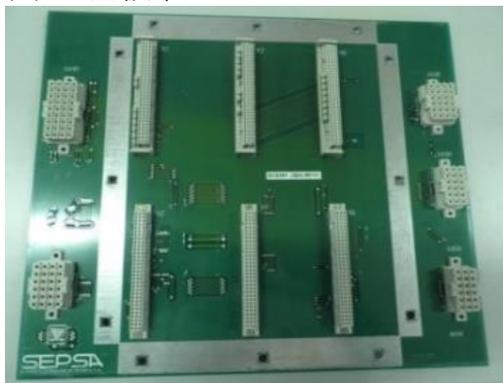
圖 24 控制組

圖 25 基板卡

如果購買「控制組」亦即購買「總成」方式購料(如圖 24 所示)，較各單獨購控制卡(012192)、電源供應卡(012193)、介面卡(012194)之購買方式購料，至少有超過 10 萬元之差價，且購買「控制組」有基板卡可供維修使用且價格較便宜(如圖 25 所示)，單獨購買控制卡(012192)、電源供應卡(012193)、介面卡(012194)之價格較貴且無基板卡可供維修使用，這是我熟稔原廠零件手冊之收穫，除了可以降低故障外更可節省相當金額公帑。

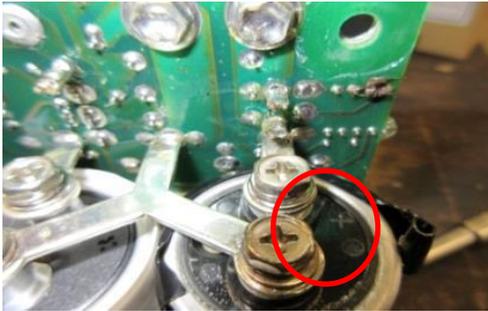
漏液之電容器經拆卸檢測發現其容量並無明顯減少，但經追蹤發現確是造成不明原因故障之原因，更換後不明原因故障就會消失。其中「GTO 驅動模組」之規格 10,000 μ f 16VDC 之 C7、C17 電容器，較規格 3,300 μ f 40VDC 之 C8、C18 電容器更容易產生因漏液現象而發生不明原因故障之情況。我們亦將相關資訊分享機廠，並在改善初期提供料件供三級廠使用，日後再由機廠供料全面改善，以達快速改善之效；另外在更換電容器之過程中又發生極性錯接造成電容器燒損甚至造成 GTO 損壞情事(如圖 27、28 所示)，因此檢修人員之專業與態度謹慎真的很重要。

圖 27 電容極性接錯
