## 交通部臺灣鐵路管理局行車事故報告書

一、發生時間：108年9月5日（星期四）07時34分

三、發生地點：新城~北埔站間(K69+945)

四、事故種類：死傷事故

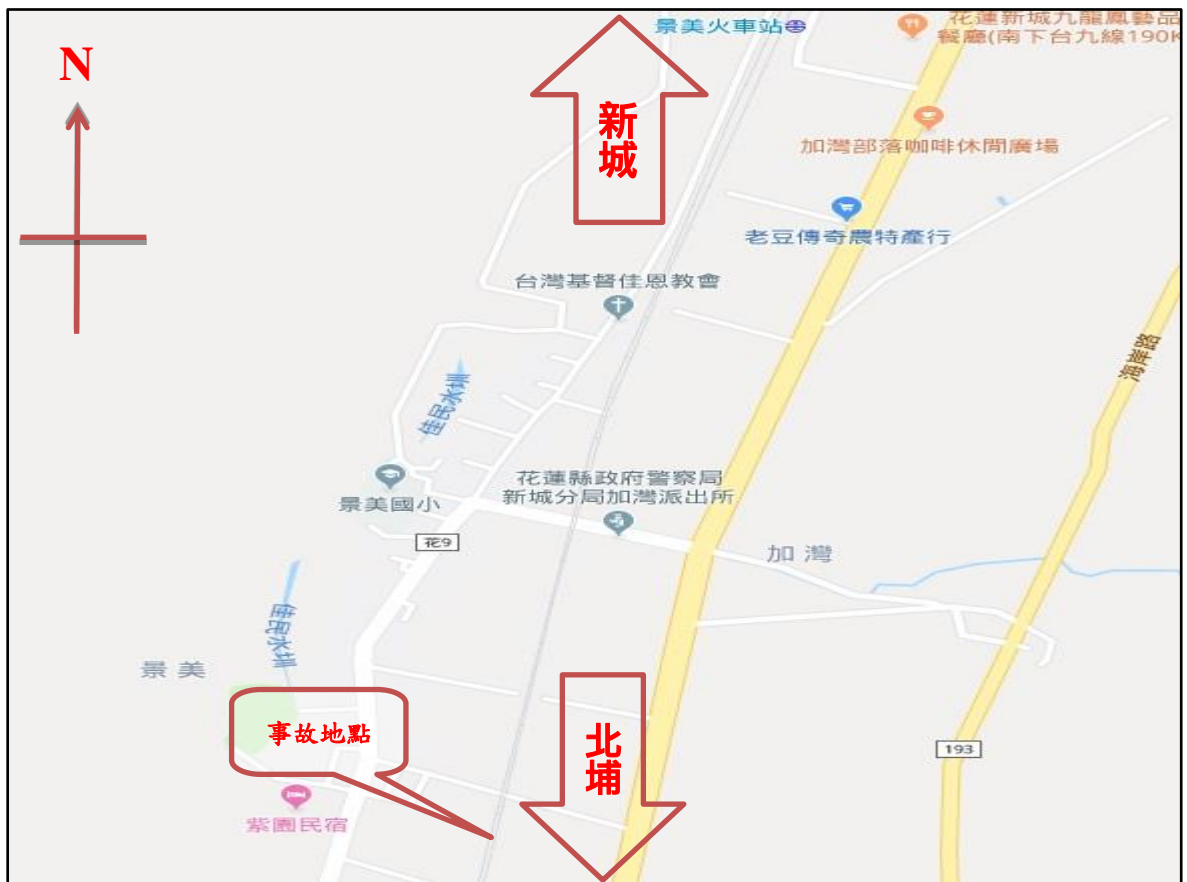
圖一、事故過程位置圖

07:34許，第4516次車(頭城~鳳林)行駛東線於新城~北埔站間(K69+945)時，司機員發現一名路人跨越軌道，立即鳴笛示警並緊急煞車但仍撞及，即通報新城站轉報調度員，07:35通知救護車及路警，令4114次擔任旅客接駁作業，本次車花蓮~鳳林站間停駛，07:50救護車到達現場，將傷者(意識清醒)簡易包紮後送往805醫院，07:55路警到達現場蒐證，08:34路警蒐證完成後放行，08:39本次現場晚70分開車。影響：4516/70分、4114/14分、4122/7分、406/5分，計4列次/96分/旅客470人，案由花蓮路警所偵辦。

十、原因分析：一名男子由西向東，入侵東線軌道遭列車撞擊(案由花蓮路警所偵辦)。

十一、檢討改進事項：經由本局各站、車跑馬燈、列車 LCD 與編列預算於網路及電視託播宣導短片等，積極宣導民眾鐵路交通安全及不可擅闖和行走軌道相關規定與罰則。
