## 交通部臺灣鐵路管理局行車事故報告書

一、發生時間：105年6月17日（星期五）19時10分

三、發生地點：民雄~嘉義站間東正線森永廠前三甲平交道(K291+697)

四、事故種類：平交道事故

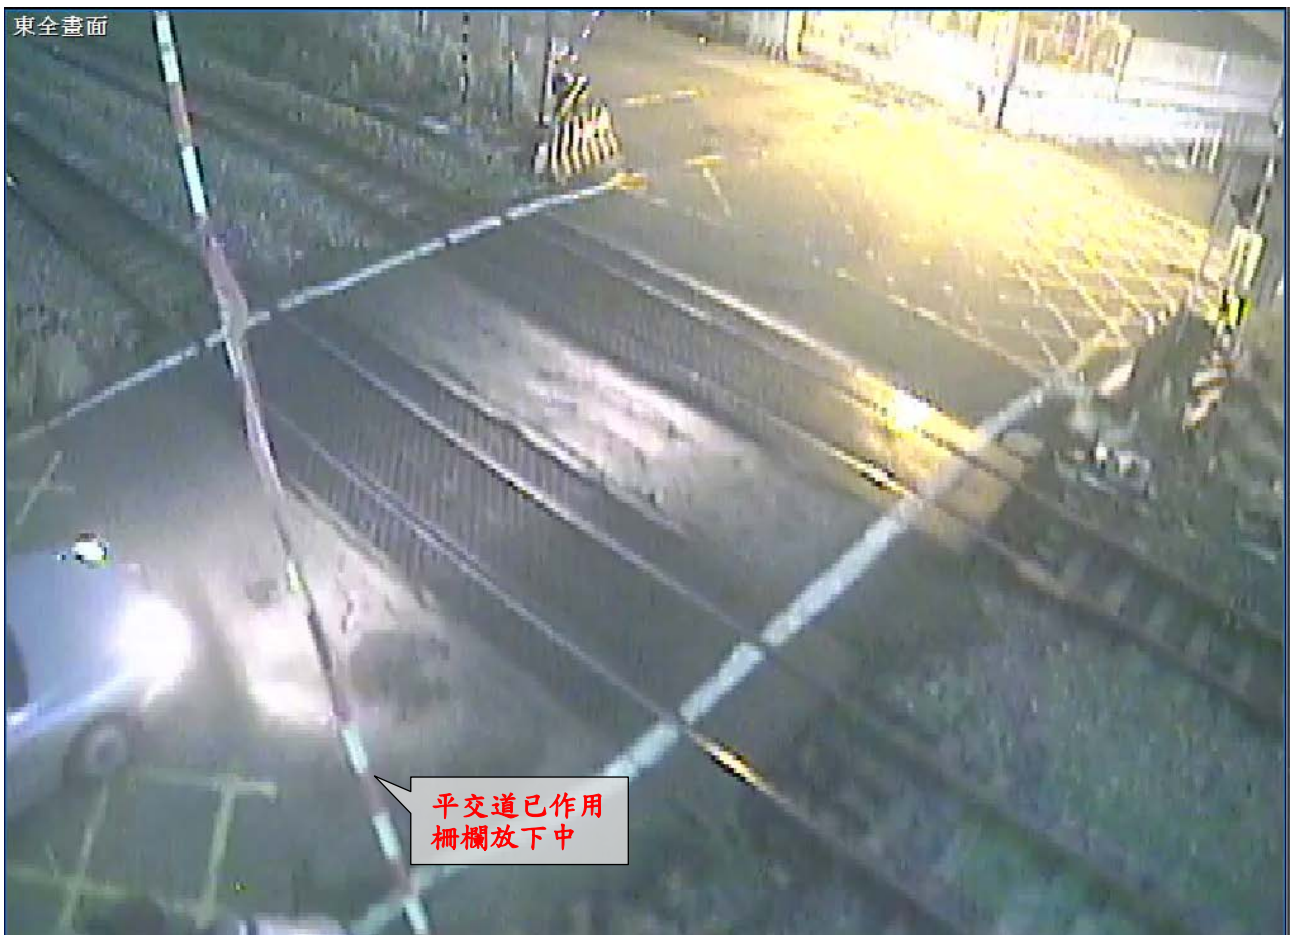
(二) 事故現場照片

五、事故摘要：第3217次車民雄站準點(19:04)開車，行駛東正線，19:10駛至民雄~嘉義站間 K291+697森永廠前三甲平交道前，司機員發現一輛自小客車停於東側平交道上，車頭侵入遮斷桿內東正線上影響行車，立即鳴笛並緊急煞車但已不及，自小客車車頭被撞損毀，並造成東正線不通，本次車主排障器凹陷，幸無人員傷亡，19:11通報相關單位，19:32路警到達現場，採證後於19:45放行恢復雙線行車，本次車嘉義站晚45分(19:58)到達，令嘉義機務段備編組(EMC571+EMC557)替駛，嘉義站計晚66分(20:22)開車，案由嘉義路警所處理。

(二) 設備受損情形：本路電車 EP837號主排障器凹陷。

十、原因分析：本件事故原因為自小客車意圖搶越警報裝置及警鈴已作用之平交道，又緊急剎車停在東側平交道內，遮斷器放下卡於自小客車車頂上，車頭部分侵入車輛界線遭列車撞及。
