交通部臺灣鐵路管理局行車事故報告書

一、發生時間：107年4月1日（星期日）09時45分

三、發生地點：台中~烏日站間東正線

四、事故種類：死傷事故（民眾受傷）

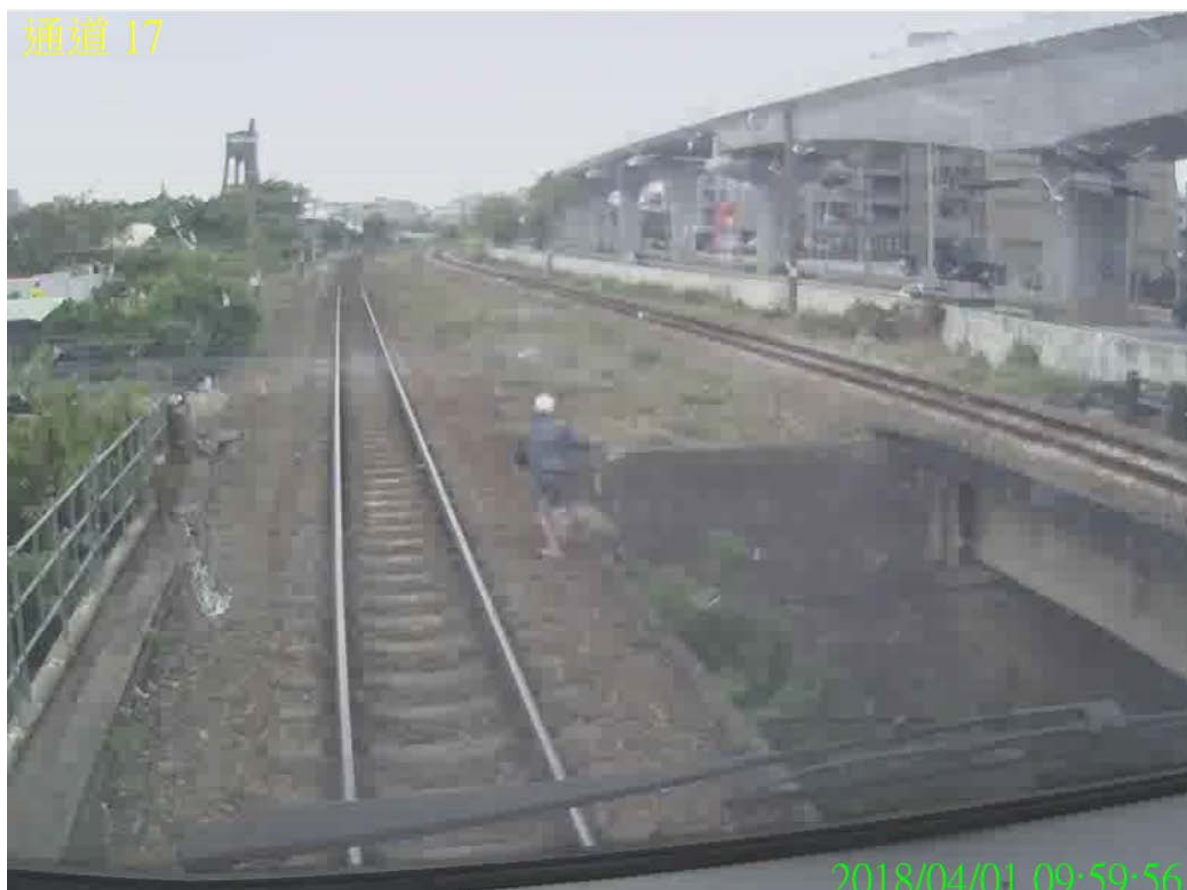
- (一) 列車運行計畫及運轉情形：是日第111次車為普悠瑪自強號列車8車320噸，由七堵站始發開往潮州站。
- (二) 車速與速限：發生事故路段速限125km/hr，事發時車速121km/hr，司機員發現有一男子蹲在楓樹腳橋上垂釣，立即鳴笛並緊急煞車，操作合乎標準作業程序。
- (三) 關係者之職務、資歷、操作情形及訪談紀要：第111次車司機員為彰化機務段，101年3月擔任駕駛工作，駕駛資歷5年，當日乘務範圍為七堵~彰化，操作情形及訪談內容詳如事故摘要。
- (四) 民眾或旅客行為說明：經調閱事故列車 TEP2019號機車頭錄影紀錄該男子於於橋上聽到司機員鳴笛後，起身往橋頭閃避不及。

十、原因分析：該男子違規闖入路線並坐在鐵路橋上垂釣，閃避不及被撞後掉落橋下受傷。

- (一) 經由本局各站、車跑馬燈、列車 LCD 與編列預算於網路及電視託播宣導短片等，積極宣導民眾鐵路交通安全。

(二) 鑒於最近多起重大死傷事故當事人係外國移工，本局擬函主管機關勞動部建議引進外勞講習課程增列電化鐵路交通安全。
