交通部臺灣鐵路管理局 行車事故報告書

三、發生地點：七堵調車場

四、事故種類：側線出軌事故

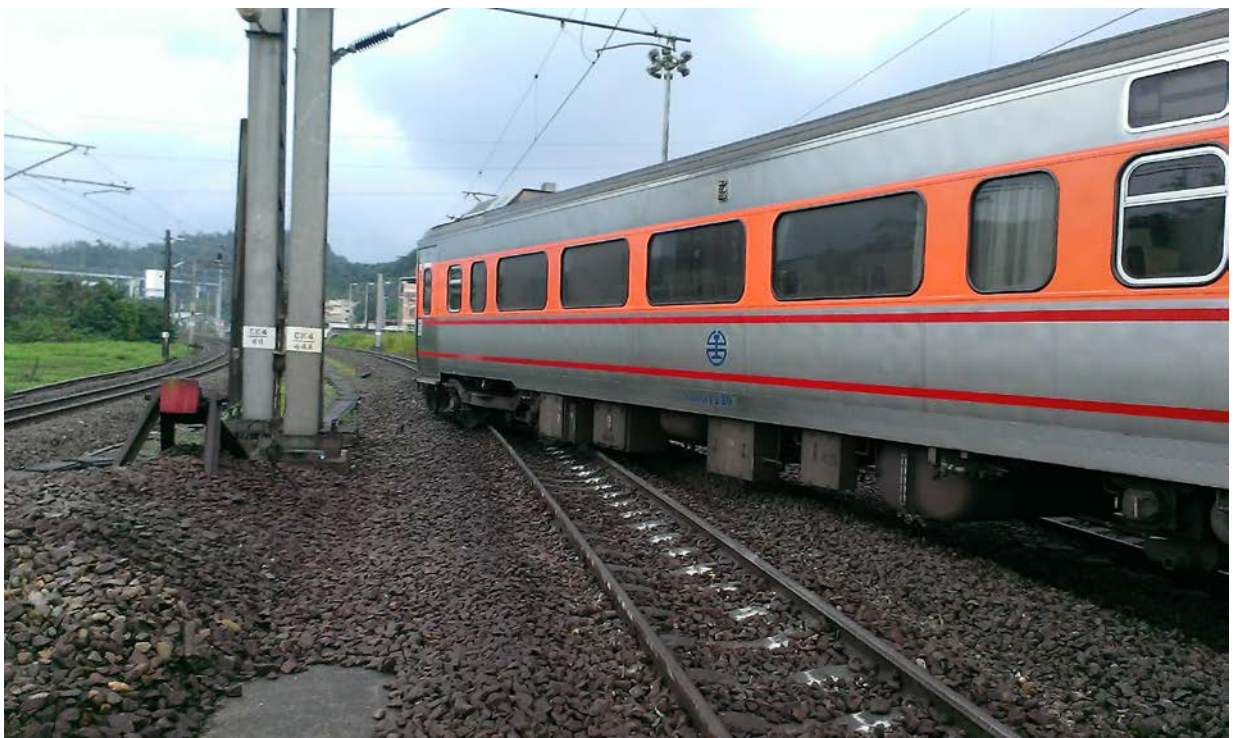
調車前進方向第 2 車 PPH1339 行走雙線發生 2 軸出軌

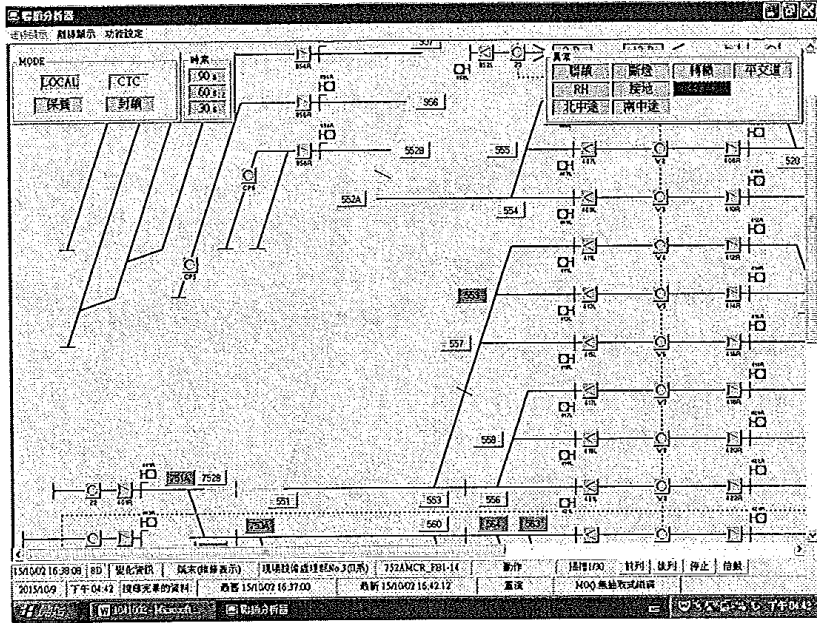
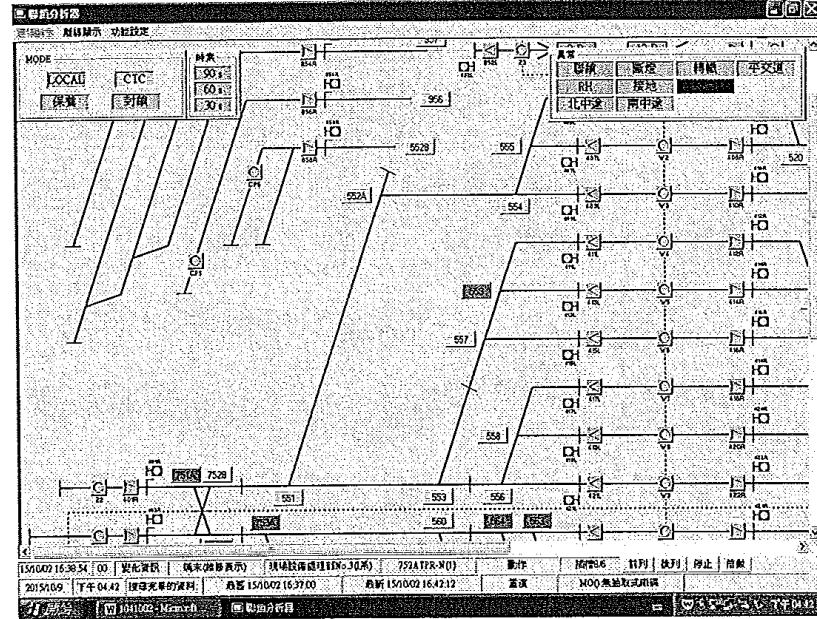
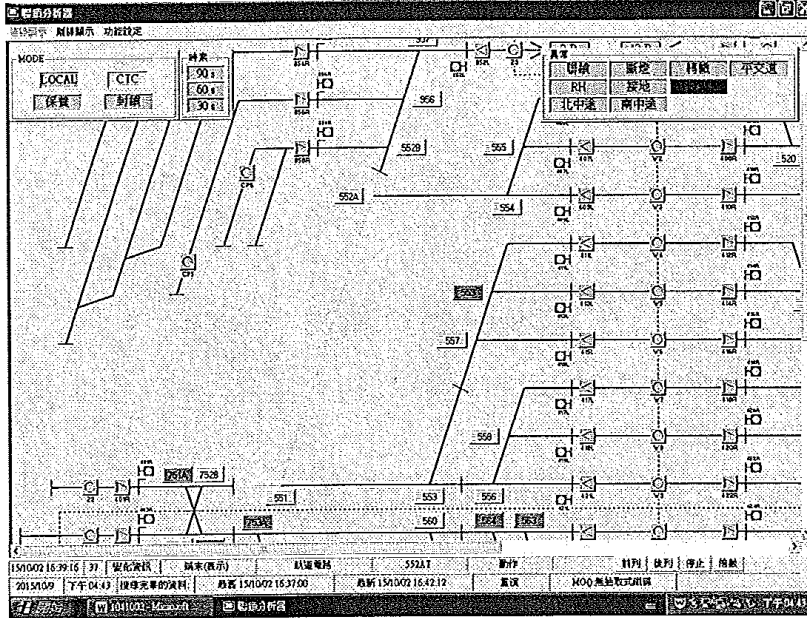
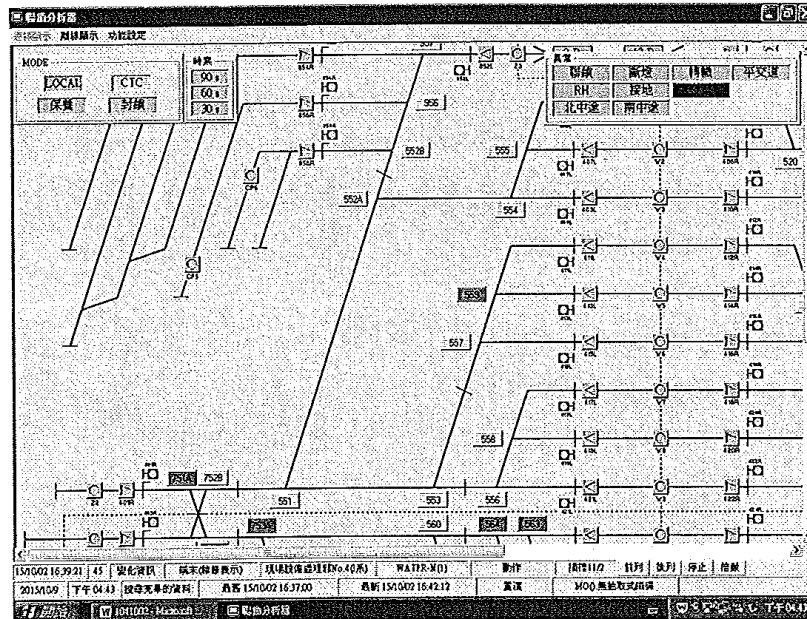
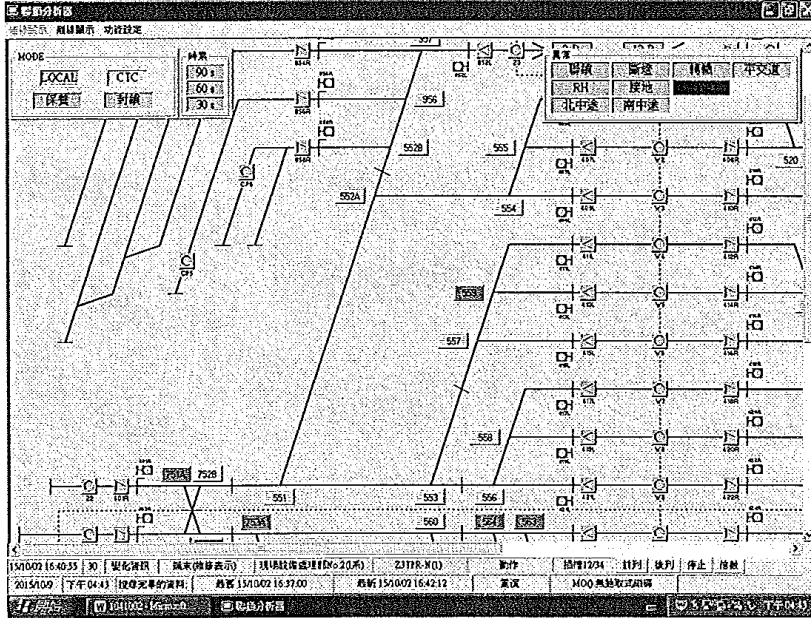
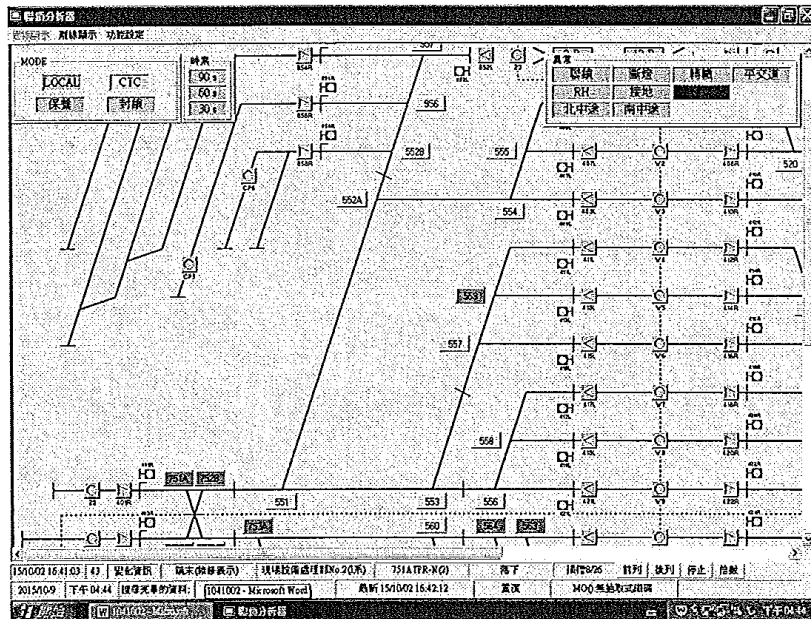
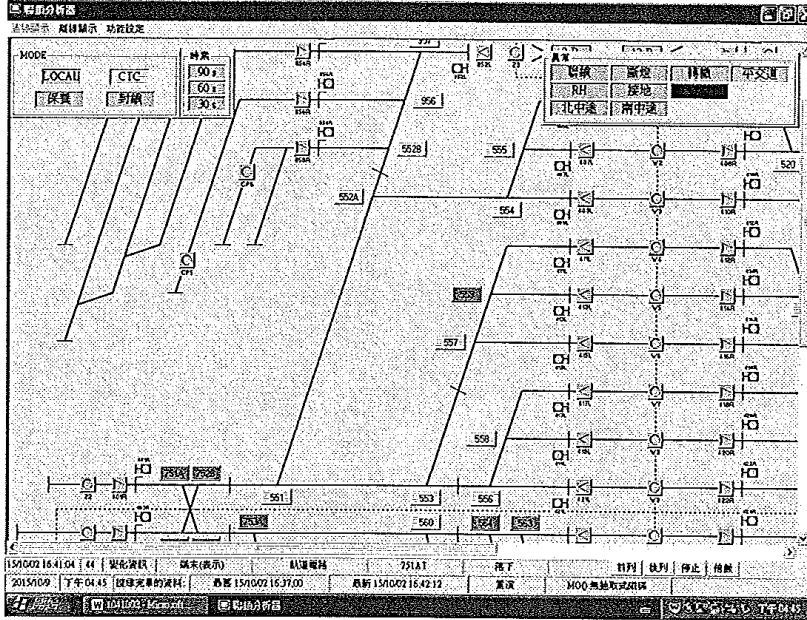
十一、事故現場照片：如附件 2。

五、事故摘要：16:40 許，七堵調車場辦理編組調車作業，在 Z3 股道停放 PP 客車 4 輛後，調車機 DHL103 號前往 W15 股道連掛 PP 客車 2 輛及貨車 1 輛，到 Z3 股道連掛原停放編組後，牽引 7 輛車（6 輛客車 1 輛貨車）擬前往 W15 股道繼續進行調車作業，因號誌員未與調車員密切聯繫，調車行進中扳轉 752A 轉轍器，致前位算起第 1 節客車 PPH1339 號行駛雙線，發生前轉向架 2 軸出軌，即報有關單位，經七堵機務段及七堵道班派員搶修，車輛於翌日 04:50 復軌，路線於 06:15 復舊，未影響正線行車。（責任單位：臺北運務段）

（二）設備受損情形：403R 調車號誌機毀損、551 及 752AB 轉轍器鎖錠桿件損毀。

（三）七堵調車場行控室號誌員調車作業進行中，未與現場調車員密切聯繫確認車輛位置，調車行進中扳轉第 751AB 號轉轍器，致車輛駛至該轉轍器時行走雙軌，發生二軸出軌事故。

- (一)七堵站已於 104 年 10 月 27 日召開檢討會以本案例列為教育訓練教材，調車中佔用軌道電路，需退回號誌機外方，如不退回號誌機外方時，應再確認後始得調移車輛及操作轉轍器。。
- (二) 調車員工落實呼喚應答機制。
- (三) 加強號誌員及調車人員對線路及號誌連鎖的了解。
- (四) 禁止預先建立進路號誌。
